ESCORREGAMENTO DO TALUDE ADJACENTE À CORTINA DE CONTENÇÃO PERIFÉRICA DO HIPERMERCADO DE MACHICO NA ILHA DA MADEIRA

FAILURE OF THE ADJACENT SLOPE OF THE PERIMETRAL PROVISIONAL WALL OF MACHICO HYPERMARKET IN MADEIRA ISLAND

Mateus de Brito, José; TPF - *Consultores de Engenharia e Arquitetura, S.A., Lisboa, jose.brito@tpf.pt*

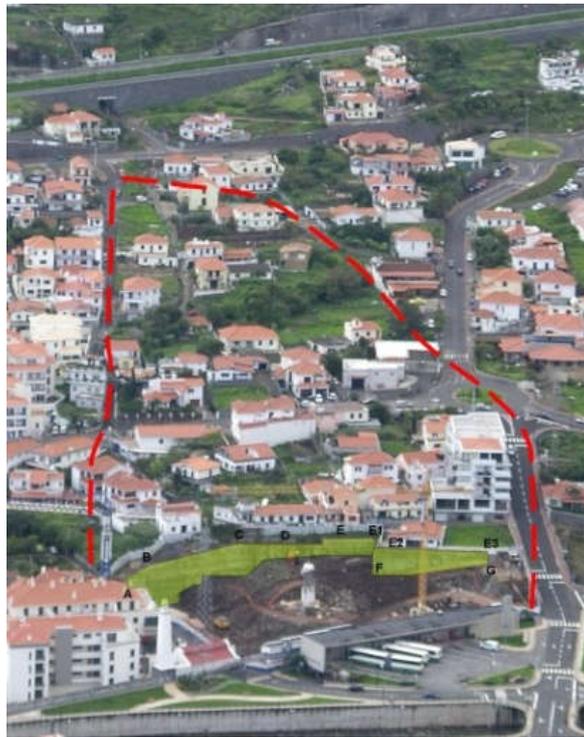
Na Figura 2 observa-se uma vista aérea do vale de Machico com a localização do hipermercado e do escorregamento. Na Figura 3 apresenta-se uma vista para poente do estado da obra e da massa instabilizada em julho de 2008. Neste escorregamento foram envolvidas mais de 30 habitações de um e de dois pisos, três edifícios de 5 pisos, um posto de abastecimento de combustíveis e vários arruamentos e outras infraestruturas.

Figura 3 – Vista do estado da obra em julho de 2008 e da localização da massa instabilizada

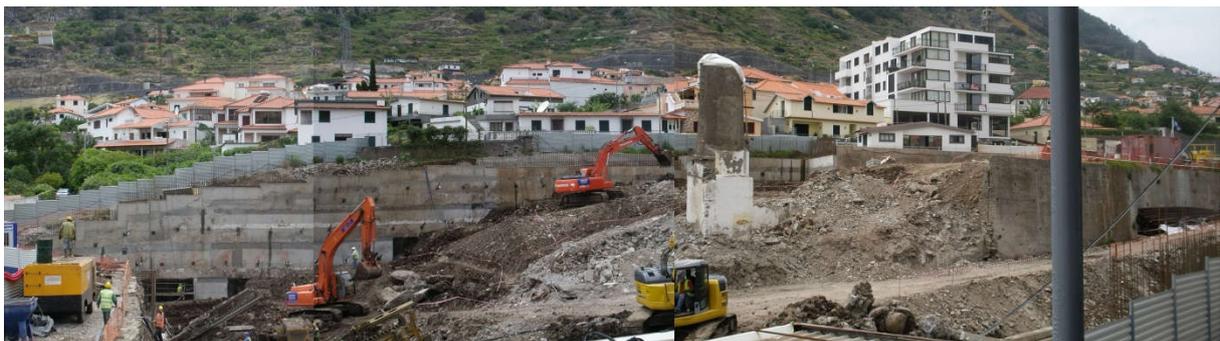
Em agosto de 2008 a superfície do terreno escavado no canto sul da parede encontrava-se à cota 9,50 m e subia na zona central para a cota 18,10 m (Fig. 3 e Fig. 5).

Figura 5 – Posição dos trabalhos da cortina de contenção poente em agosto de 2008

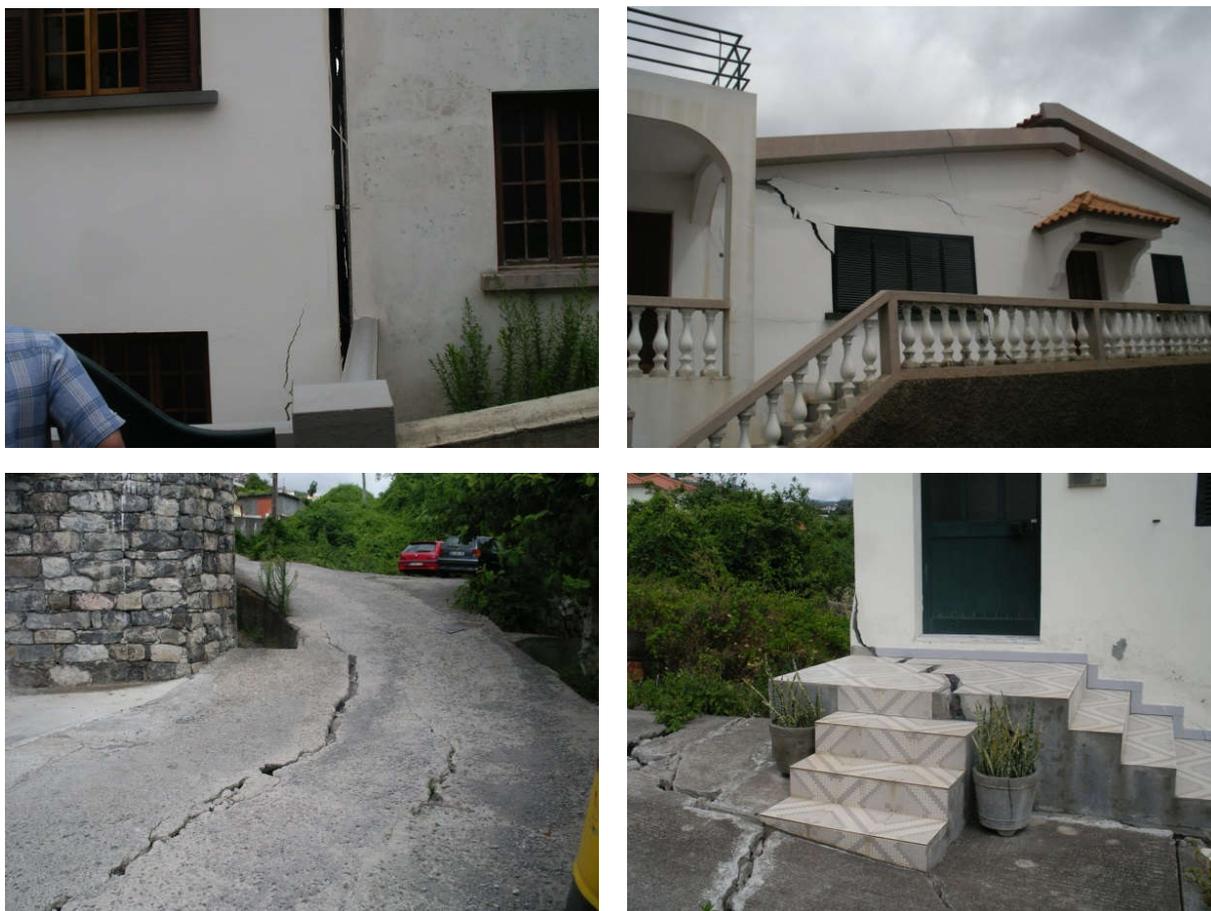
Logo desde o início da execução dos trabalhos de contenção, em especial dos pré-furos para materialização das colunas de jet grouting, foram registados movimentos dos depósitos de vertente que provocaram a abertura de fendas antigas e de novas fendas nas edificações existentes na envolvente da obra. Estes movimentos aumentaram de forma mais pronunciada durante o período de execução das estacas, da contenção e da escavação do lado sul. A área estabilizada apresentava um desenvolvimento de cerca de 100 m, praticamente coincidente com a frente da obra, e um comprimento máximo segundo a linha de maior declive de cerca de 220 m. Atingia a cota 60, correspondendo a um desnível de 42 m em relação ao coroamento da contenção. As edificações e os pavimentos dos arruamentos mais afectados situavam-se, em geral, na proximidade dos bordos da massa de terreno estabilizado, onde ocorriam as maiores distorções. Algumas fendas observadas nos arruamentos, nos muros e nas paredes das habitações apresentavam aberturas superiores à dezena de centímetro (Fig. 7). Algumas das edificações encontravam-se em estado de pré-ruína, tendo sido evacuadas.

Figura 7 – Fendas nas habitações e nos arruamentos existentes em julho de 2008

- Refechamento de todas as fendas existentes nos pavimentos, nos pátios e nos muros das habitações, para permitir uma melhor observação posterior da sua abertura e também para evitar a entrada de águas das chuvas;

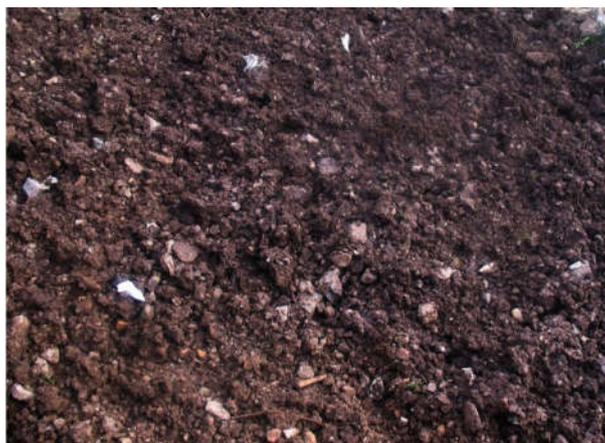
dimensões, que chegam a atingir cerca de 2 m, envolvidos por uma matriz argilo-siltosa, exibindo cor castanho-avermelhada escura (Fig. 8), verificando-se quase sempre um aumento gradual do número de blocos rochosos na base.

Figura 8 – Depósitos de vertente com matriz argilo-siltosa de cor castanho-avermelhada escura

A matriz é constituída essencialmente por argilas de alta plasticidade, com fração argila montemorilonítica. Sabe-se que, em geral, as argilas de cor escura acastanhada ou anegrada, resultantes da alteração de rochas basálticas em topografias com deficiente drenagem, apresentam um teor dominante de montemorilonite, o que lhes confere uma alta plasticidade e baixa resistência.

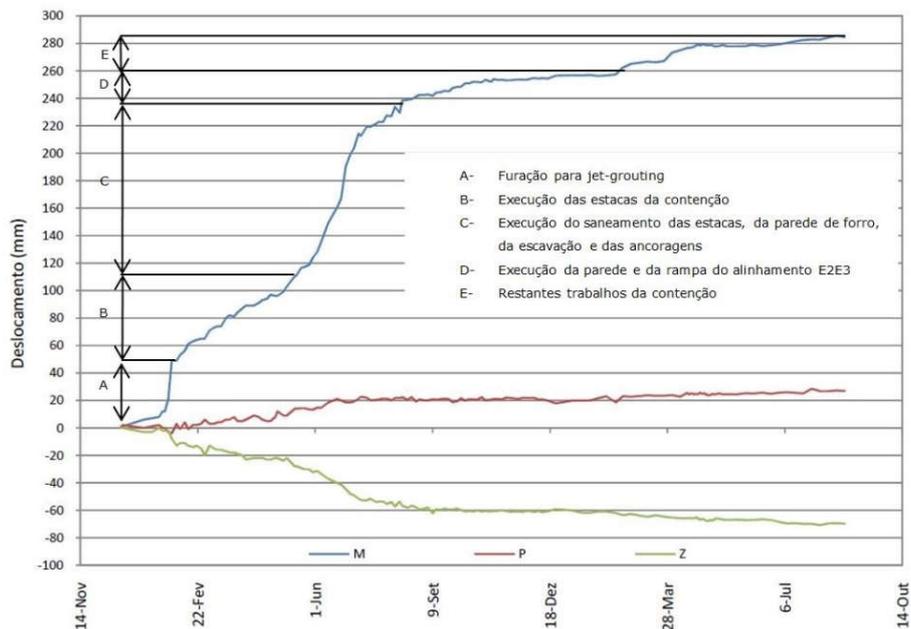
Os alvos topográficos localizados na envolvente da obra conduziram a deslocamentos idênticos aos dos inclinômetros. Na Figura 12 apresenta-se o gráfico dos deslocamentos horizontais nas duas direções M e P e dos assentamentos (Z) no alvo topográfico A2, cuja localização consta da Figura 4, que é representativo das deformações na zona central da parede. Em agosto de 2008, o alvo A2 atingiu o máximo deslocamento observado de 25 cm e um assentamento de 6 cm. Na Figura 12 pode ainda observar-se os deslocamentos correspondentes às fases de obra mais importantes, o que permite verificar que a fase de obra C foi a responsável por maiores deslocamentos, onde foi determinante a execução das ancoragens. De facto, verifica-se que neste alvo A2, situado na zona de influência da parede AC, onde a escavação já tinha sido praticamente realizada até ao fundo em agosto de 2008, o deslocamento correspondente à fase C foi da ordem de 12,5 cm.

Nesta fase de obra parece que a execução das ancoragens com martelo de fundo de furo e com utilização de água e ar foi o fator mais perturbador dos depósitos de vertente com grandes reflexos nas anomalias ocorridas. Após a interrupção dos trabalhos, em que decorreu ainda a execução de alguns trabalhos registaram-se deslocamentos de 2 a 3 cm, como se pode verificar na mesma figura.

Figura 12 – Evolução dos deslocamentos com o tempo no alvo A2

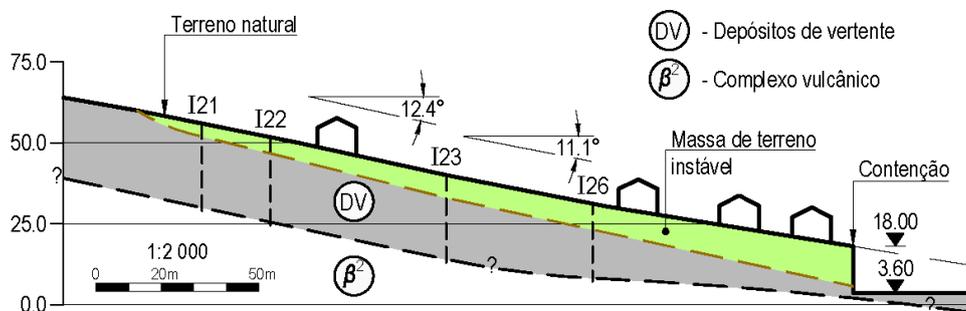
movimentos associados à instalação de uma superfície de deslizamento. A massa deslizante, determinada por esta superfície, tem uma largura da ordem de 100 m, correspondente ao desenvolvimento longitudinal do recinto da obra, e um desenvolvimento segundo o talude da ordem de 235 m. A espessura da massa deslizante apresenta um valor máximo da ordem de 10,5 m na zona central adjacente à parede de contenção oeste (alinhamento AG) e diminui progressivamente para 4 m até perto da crista como se mostra no corte longitudinal da Figura 15 segundo os inclinómetros I25, I23 e I21 na zona central do escorregamento. À área instabilizada de cerca de 20 000 m², corresponde um volume de cerca de 150 000 m³. A inclinação do terreno neste corte varia entre 11° e 12,5°.

Figura 14 – Corte longitudinal na zona central do escorregamento

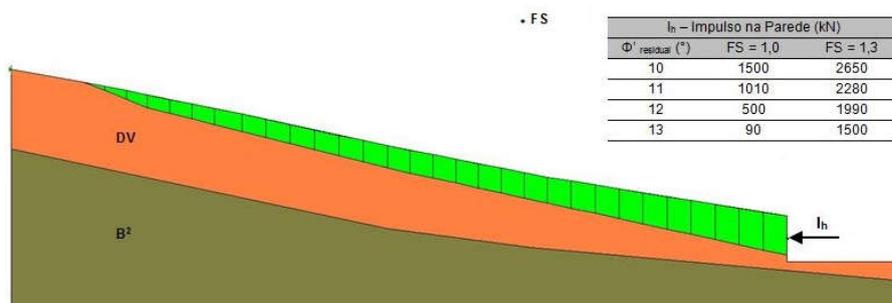
Tendo em vista a avaliação do valor de ϕ'_{res} instalado na superfície de escorregamento e do correspondente impulso na parede de contenção, fez-se uma análise paramétrica utilizando o programa de cálculo SlopeW da Geostudio (Fig. 15). Fez-se variar o valor de ϕ'_{res} e determinou-se a força horizontal necessária na contenção para um coeficiente de segurança ao deslizamento unitário. À força de 800 kN/m, que se estimou estar instalada na contenção, corresponde ϕ'_{res} da ordem de 11,5°. Para o prosseguimento dos trabalhos considerou-se ajustado adoptar um coeficiente de segurança de 1,3, a que corresponde uma força na contenção de 2000 kN/m.

Figura 15 – Variação do impulso na parede da contenção em função de ϕ'_{res} para FS=1 e FS=1,3

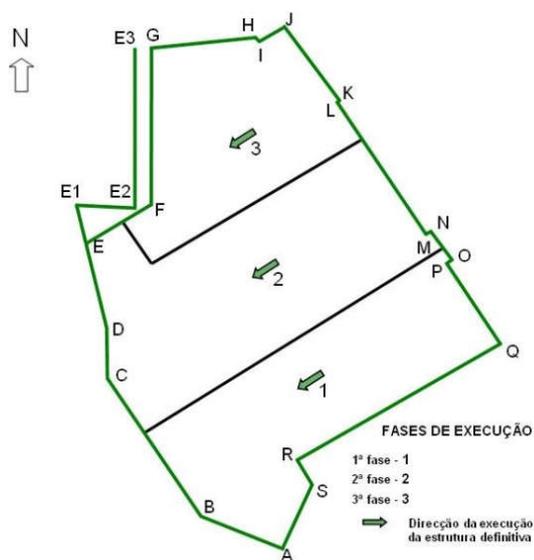
Figura 16 – Faseamento executivo

Foi recomendado que o faseamento contemplasse o desenvolvimento dos trabalhos de forma progressiva do vértice A (Sudeste) para o vértice G (Nordeste) contemplando numa 1.ª fase a execução das ancoragens de reforço definitivas no alçado AB e metade do desenvolvimento do alçado BC e a execução da estrutura definitiva nesse alçado, conforme definido na Figura 16. Por outro lado, considerou-se que a estrutura fosse executada de nascente para poente, enquanto decorresse a execução das ancoragens de reforço.

Deveria seguir-se uma 2ª fase, até ao vértice E, escavando-se o mínimo possível o terreno ainda existente as paredes EF e FG. Também nesta 2ª fase a estrutura definitiva deveria ser executada de nascente para poente, enquanto decorresse a execução das ancoragens de reforço. Finalmente, seria executada a 3.ª fase numa sequência idêntica à das outras duas fases. Sendo a execução das ancoragens um fator muito perturbador dos depósitos de vertente, foi proposta a revisão do modo executivo das ancoragens, nomeadamente com a minimização do efeito do ar através da utilização de aditivos ou a utilização da furação à rotação com bit destrutivo, eventualmente perdido.

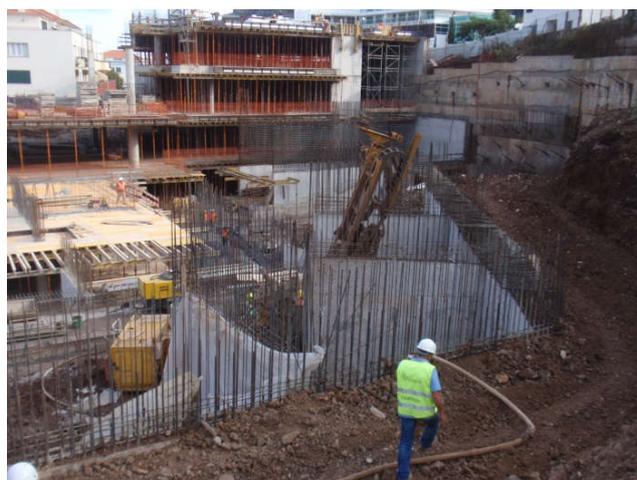
Figura 17 – Execução em socalcos e com contrafortes

pelos intervenientes na obra que deveriam ser implementadas soluções alternativas que deveriam passar não só pela execução de cima para baixo com recurso ao reforço dos elementos estruturais com contrafortes com capacidade para resistir às forças transmitidas pelas paredes de contenção e para as transmitir às fundações e a microestacas inclinadas (2.^a fase), mas também pela redução das áreas de estacionamento do lado noroeste (3.^a fase) por forma a minimizar a escavação mantendo o terreno em rampa do lado do alinhamento EFG e a executar a estrutura em socolos com contrafortes abrangendo os pisos -2, -1 e 0 (Fig. 17). Os trabalhos foram retomados em agosto de 2009 e a estrutura acabou por ser concluída no início de 2010.
