ESTABILIZAÇÃO, RECONSTRUÇÃO E REFORÇO URGENTE DE MUROS DE SUPORTE DE GRANDE ALTURA EM LISBOA

URGENT STABILIZATION, RECONSTRUCTION AND REINFORCEMENT SOLUTIONS OF HIGH RETAINING WALLS IN LISBON

Fartaria, Catarina; *JETSj Geotecnia, Lda., Lisboa, Portugal, cfartaria@jetsj.com*
Pinto, Alexandre; *JETSj Geotecnia, Lda., Lisboa, Portugal, apinto@jetsj.com*
Farinha, João; *H Tecnic - Construções, Lda., Lisboa, Portugal, joao.farinha@htecnic.pt*
Lopes Gonçalo; *H Tecnic - Construções, Lda., Lisboa, Portugal, goncalo.lopes@htecnic.pt*

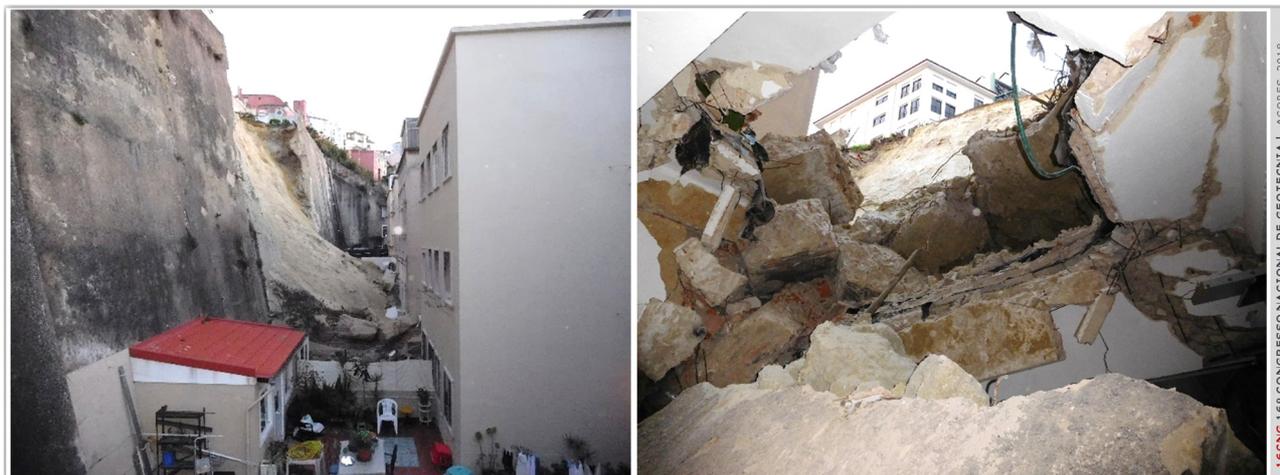
Os referidos muros de suporte, datados de 1955, foram construídos aquando da execução dos edifícios dos lotes confrontantes com a Rua Damasceno Monteiro, tendo o colapso ocorrido na zona central, situada a tardo dos edifícios dos lotes n.º 108 e n.º 106 (ver Figura 2). Os edifícios em questão sofreram severos danos estruturais, resultantes da queda dos troços do muro colapsado e do consequente deslizamento dos terrenos no seu tardo. Encontrando-se comprometida a estabilidade dos edifícios afetados e os muros que não instabilizaram em risco iminente de colapso, a necessidade de intervenção era premente. A intervenção, de carácter urgente, iniciou-se no dia 2 de março de 2017, visando em primeira instância a reposição das condições mínimas de segurança e posterior implementação de soluções de reconstrução, reforço e estabilização dos muros e suporte, numa extensão de cerca de 90m, assim como de soluções de reconstrução e de reforço estrutural dos edifícios afetados.

Figura 2 – Situação pós colapso: vista norte (esquerda) e vista pelo interior de um dos edifícios afetados (direita)

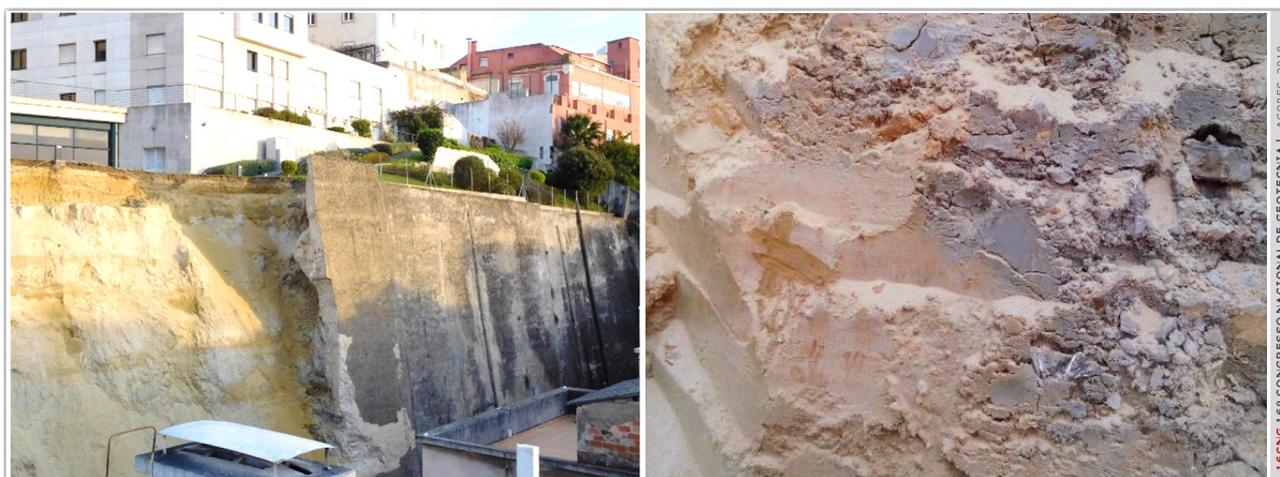
A análise dos elementos disponíveis, relativos aos muros em questão e da informação recolhida através da inspeção e da prospeção *in situ*, permitiu apontar como possíveis principais causas para o colapso dos muros, os seguintes motivos: a) alimentação de água a tardo dos muros, originada pela pluviosidade, assim como pela ação da água da rega da zona ajardinada, podendo ainda ter sido, eventualmente, motivada pela existência de fugas de água através da piscina, situada a tardo dos muros que colapsaram; b) ineficiência do sistema de drenagem dos muros, o que terá impedido, ou dificultado, a drenagem da água acumulada no respetivo tardo, resultando na instalação de um impulso hidrostático, originando um acréscimo de pressões horizontais; c) razões de natureza geológica e hidrogeológica, em particular a constatação da existência de uma camada de material argiloso, localizado próximo da cota onde foi observado o seccionamento dos muros, a qual poderá ter contribuído para a instalação de um impulso hidrostático acima desta (ver Figura 3). Acrescem às causas acima descritas, a aparente ausência de manutenção e de conservação dos sistemas de drenagem dos muros.

Figura 3 – Observações *in situ*: vista da zona de colapso (esquerda) e vista da camada argilosa identificada (direita)

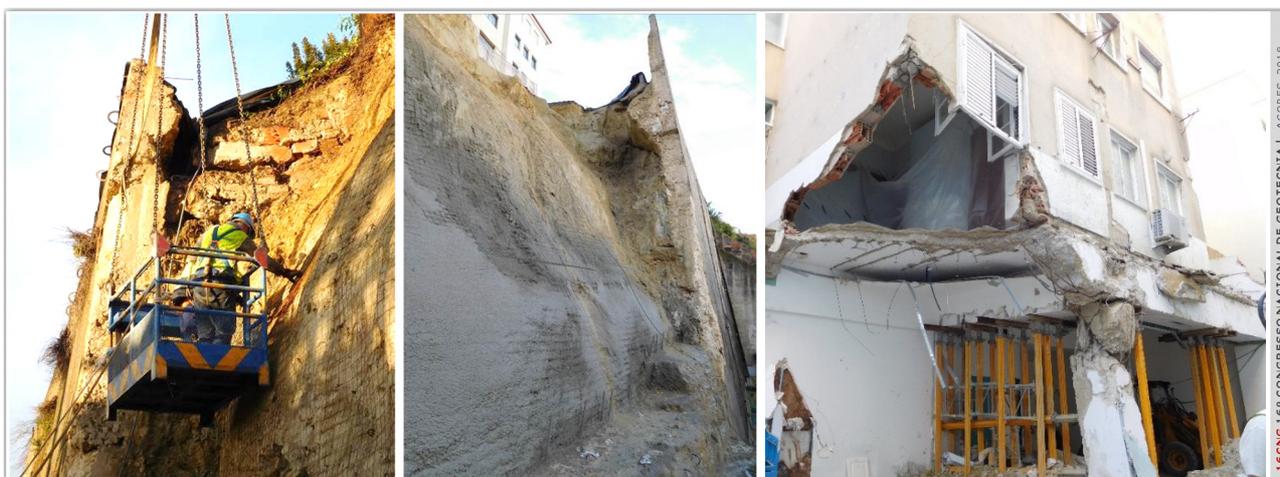
Figura 4 – Vista dos trabalhos de reforço de carácter urgente: remoção de blocos potencialmente instáveis (esquerda); revestimento do talude com betão projetado (centro); e estabilização provisória dos edifícios (direita)

Com vista à tentativa de reposição de condições mínimas de segurança da obra e dos edifícios a tardo dos muros que colapsaram, efetuaram-se, com carácter de emergência, as seguintes intervenções: a) diminuição da inclinação do talude exposto, em particular da zona superficial, constituída por materiais de aterro; b) remoção de blocos potencialmente instáveis, presentes na superfície do talude; c) revestimento do talude com betão projetado, armado e devidamente drenado. Todos estes trabalhos foram condicionados pela manutenção das condições de segurança para o pessoal operário, tendo assim, na generalidade dos casos, sido realizados com apoio de meios aéreos, através de grua móvel e de cesto. Ao nível dos edifícios afetados foram também implementadas medidas de estabilização provisórias, como o escoramento do primeiro piso elevado, devidamente compatibilizado com o faseamento da remoção do terreno colapsado (ver Figura 4).

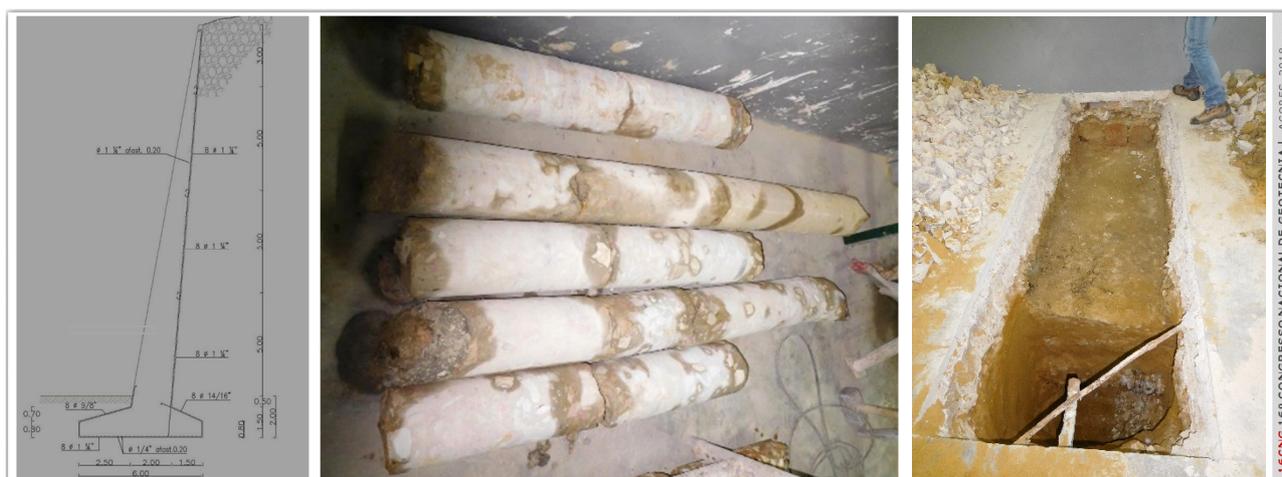
Figura 5 – Reconhecimento do existente: projeto do muro datado de 1955 (esquerda) [fonte: CML]; carotes recolhidos ao nível da base do muro (centro); poço de reconhecimento efetuado ao nível da sapata de fundação (direita)

No que respeita à geometria da secção e fundação do muro, foram executados carotes horizontais e inclinadas para confirmação da mesma. A prospeção efetuada ao nível da geometria dos elementos permitiu confirmar, em geral, a ordem de grandeza das dimensões que se encontravam prescritas nas peças de projeto dos muros e, em particular, a existência de uma sapata com cunha, a tardoz, sob o terreno contido.

No que diz respeito aos resultados dos ensaios laboratoriais aos provetes recolhidos através de carotes, os ensaios à compressão simples revelaram que o betão dispõe, em média, de uma tensão de rotura de 11,25MPa, para uma amostragem com desvio padrão de 3,41MPa. Foram igualmente executados ensaios para determinação do módulo de elasticidade do betão, tendo-se obtido um valor médio de 17,2GPa.

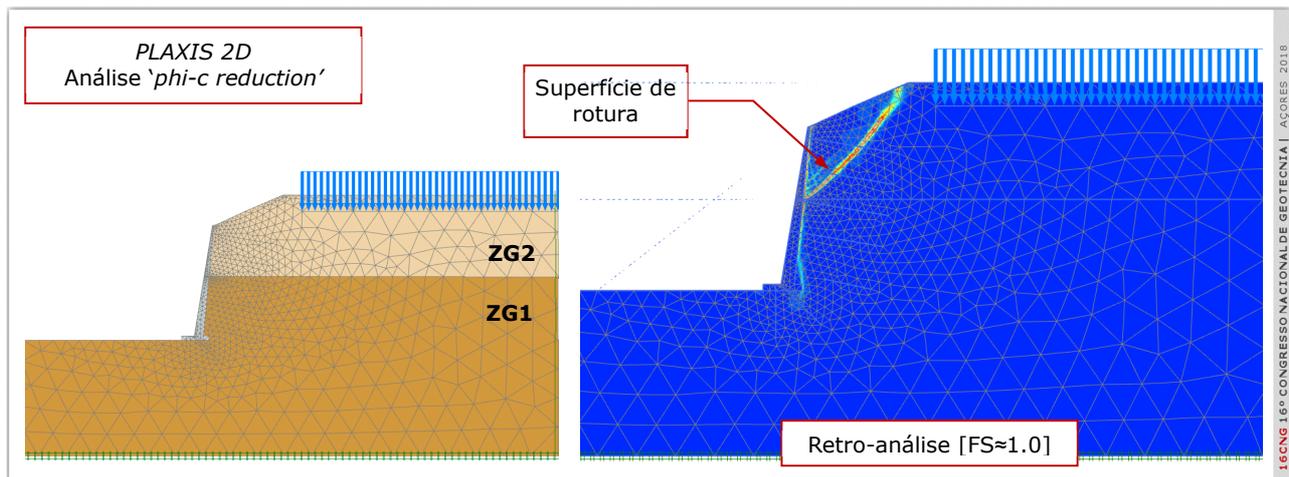
O estudo das soluções de reconstrução e reforço implementadas teve como base a realização de uma análise por elementos finitos. Por se tratar de um problema fundamentalmente bidimensional, efetuou-se uma análise em estado plano de deformação, recorrendo-se ao software PLAXIS 2D. Primeiramente, e por forma a calibrar os valores dos parâmetros geomecânicos dos solos interessados, efetuou-se uma retro-análise. Inicialmente foi estabelecida uma primeira estimativa do zonamento geológico-geotécnico, i.e., posição das diferentes camadas, em profundidade e respetivos parâmetros geomecânicos, os quais foram iterativamente ajustados por forma a estabelecer um cenário geomecânico compatível com a existência de um fator de segurança unitário e de uma superfície de rotura aproximada à que efetivamente se observou (ver Figura 8).

Figura 8 – Retro-análise realizada com recurso ao software PLAXIS 2D

A retro-análise efetuada permitiu estabelecer uma estimativa do cenário geológico-geotécnico, tendo-se determinado os parâmetros geomecânicos correspondentes à situação de instabilização (ver Tabela 1), os quais foram posteriormente utilizados no estudo da estabilidade global para as soluções de reforço implementadas.

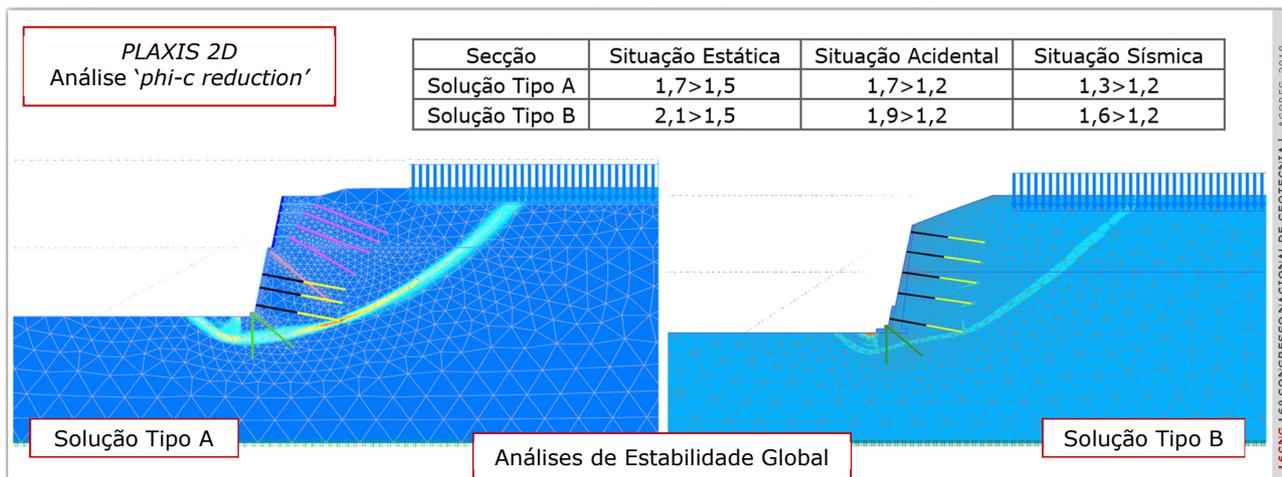
Os muros de suporte que não sofreram colapso, de acordo com o pressuposto estabelecido em retro-análise, apresentam em relação à sua estabilidade global um fator de segurança estimado em cerca de 1,1 para a situação de carregamento estático. Por sua vez, considerando o carregamento pseudoestático equivalente à ação sísmica regulamentar, quantificou-se um fator de segurança inferior à unidade, com valor de cerca de 0,6.

No que diz respeito ao incremento de estabilidade global promovido pelas soluções implementadas, as análises efetuadas permitiram a estimativa de um fator de segurança, para ambas as soluções em análise e para as várias combinações de ações, sendo estes superiores aos valores mínimos estabelecidos conforme prática corrente (ver Figura 9)

Figura 9 – Análises de estabilidade global realizadas com recurso ao software PLAXIS 2D

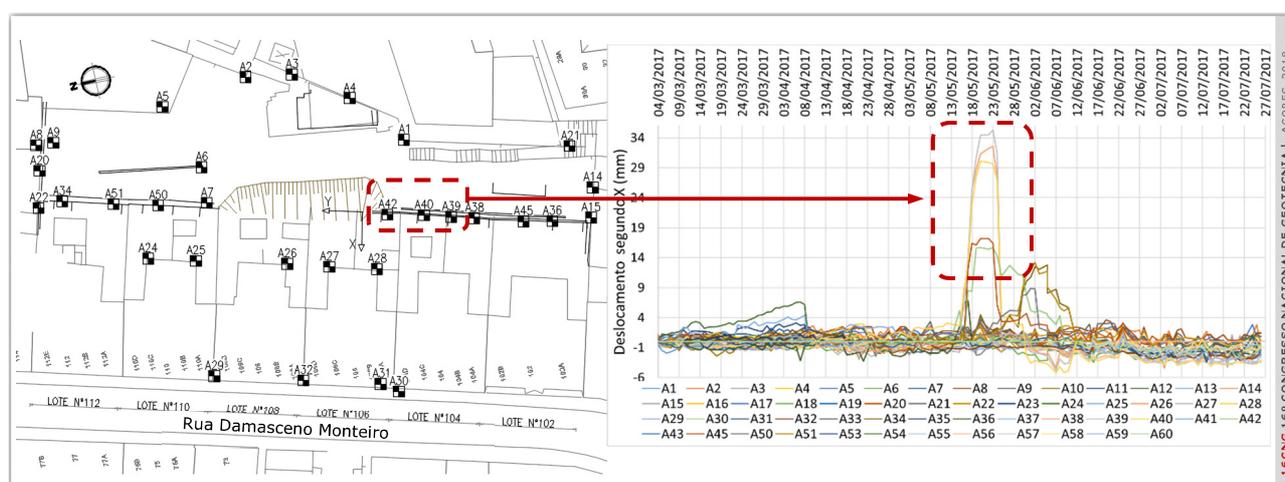
Figura 12 – Plano de instrumentação e observação em fase de obra: planta de localização dos alvos (esquerda) e movimentos registados no sentido perpendicular ao muro -eixo X- (direita)

Numa certa fase da obra, os movimentos registados no coroamento do muro a tardoz do lote n.º104 indicavam uma rotação deste em torno da base e foram registados aquando da execução das ancoragens do nível inferior. No dia 18 de maio observou-se um incremento dos movimentos registados tendo-se atingido o critério de alerta estabelecido (Figura 12). Sendo estes movimentos atribuídos à execução das ancoragens, foram tomadas medidas corretivas, em particular a alteração da sequência de blocagem, no sentido de antecipar a execução da blocagem das ancoragens dos níveis superiores, determinando um faseamento das operações de blocagem das ancoragens mis simétrico e equilibrado.

A execução imediata das ancoragens dos níveis superiores do muro a tardoz do lote n.º104 visou, assim, a recuperação da posição inicial do muro, revertendo a rotação induzida pelo pré-esforço aplicado às ancoragens ao nível da cave. As leituras dos alvos, posicionados no coroamento, permitiram confirmar a eficácia da medida corretiva, registando-se a inversão da tendência, evolutiva, regredindo para valores inferiores ao critério de alerta.
