MITIGAÇÃO DO RISCO DE INSTABILIZAÇÃO DA ENCOSTA DO MIRADOURO DE SÃO PEDRO DE ALCÂNTARA EM LISBOA

LANDSLIDE RISK MITIGATION OF "SÃO PEDRO DE ALCÂNTARA" VIEWPOINT SLOPE IN LISBON

Pinto, Alexandre; JETSj Geotecnia, Lda., Lisboa, Portugal, apinto@jetsj.com

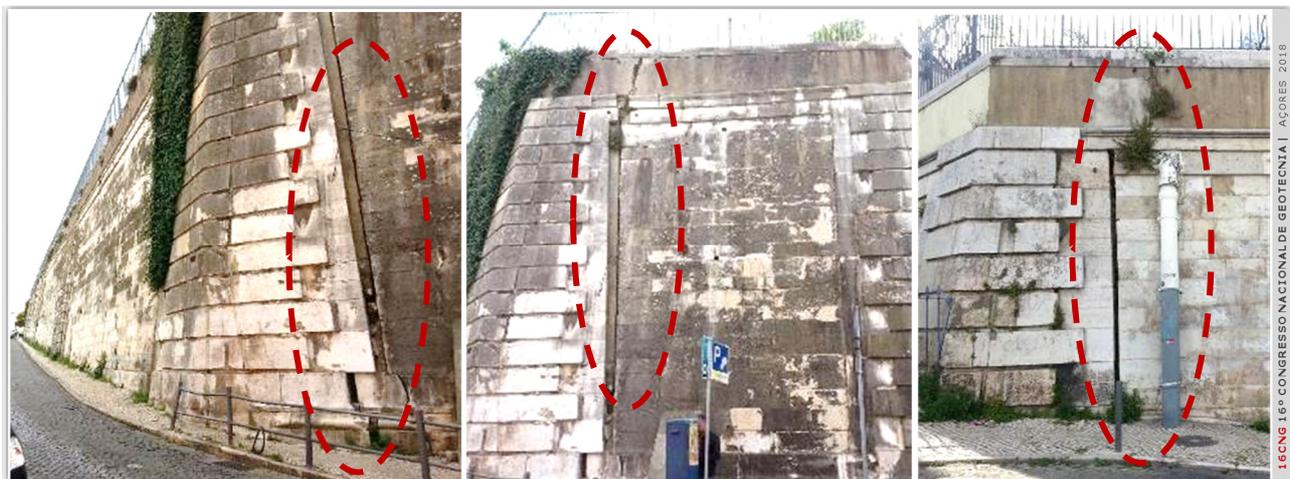
A observação do comportamento das estruturas de suporte do Miradouro de S. Pedro de Alcântara e da encosta que se desenvolve entre a Rua de S. Pedro de Alcântara, a Rua das Taipas/Rua da Glória e a Travessa do Fala-Só tem sido alvo de campanhas de observação/monitorização e de reconhecimento geológico e geotécnico. A monitorização do comportamento do dispositivo geológico assentou na análise dos deslocamentos de calhas inclinométricas e de alvos topográficos, que permitiram constatar movimentos em profundidade, em geral, não desprezáveis. O resultado cumulativo destes movimentos estará na origem das fendas de magnitude apreciável observáveis no muro que suporta a plataforma inferior (ver Figura 2).

Figura 2 – Vista das fissuras nos muros existentes

Adicionalmente aos trabalhos de estabilização da encosta, foram ainda realizados trabalhos complementares de reabilitação do muro inferior, que confronta para a Rua das Taipas, sendo de destacar: o fechamento de fendas com recurso a argamassas cimentícias e a reabilitação do paramento superior do muro, incluindo picagem, execução de novo revestimento em reboco e ainda revestimento com tintas plásticas, incluindo igualmente trabalhos acessórios, como a remoção de vegetação existente. Ao nível do paramento revestido a pedra do muro, procedeu-se à sua limpeza e à colmatação de vazios e fendas existentes com recurso a argamassa de cimento e areia.

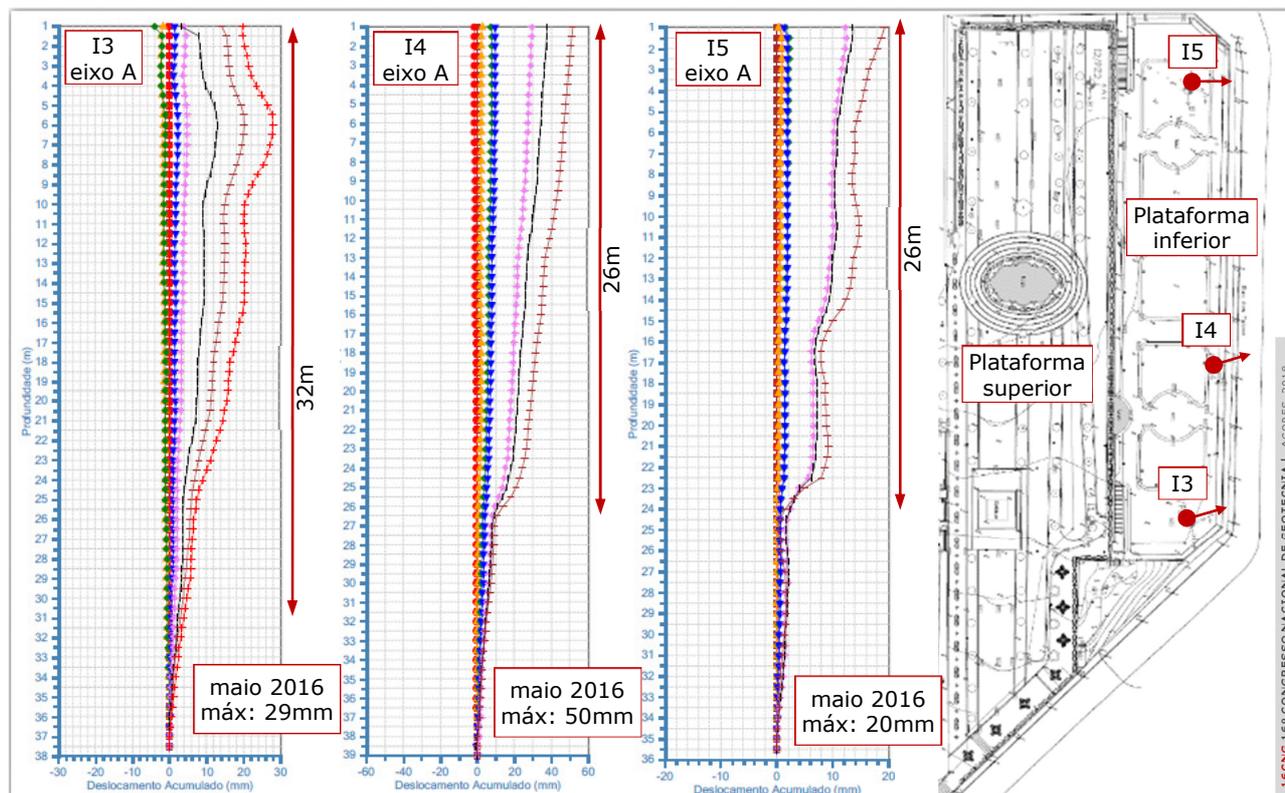
Da apreciação global dos deslocamentos observados nas calhas inclinométricas foi possível constatar que, durante os últimos 5 anos, ocorreram movimentos horizontais, em geral, não desprezáveis e de carácter evolutivo. Os deslocamentos de maior magnitude ocorreram até profundidades aproximadamente coincidentes com a cota da Rua das Taipas. No entanto, registam-se também deslocamentos até profundidades superiores na ordem dos 30m (Figura 3). Por sua vez, ao nível dos alvos topográficos instalados no muro inferior, foram registados movimentos igualmente significativos, observando-se distorções na ordem de 1/480. Este tipo de fenómenos mereceram a maior das atenções, dado poderem estar associados a fenómenos de instabilidade global de elevada magnitude e cuja resolução técnica envolveria, na grande maioria dos casos, um elevado grau de complexidade (Pinto et al., 2007; Pinto e Pereira, 2016; Pinto e Tomásio, 2016).

Figura 3 –Registo dos movimentos acumulados nos inclinómetros instalados em 2011 na plataforma inferior

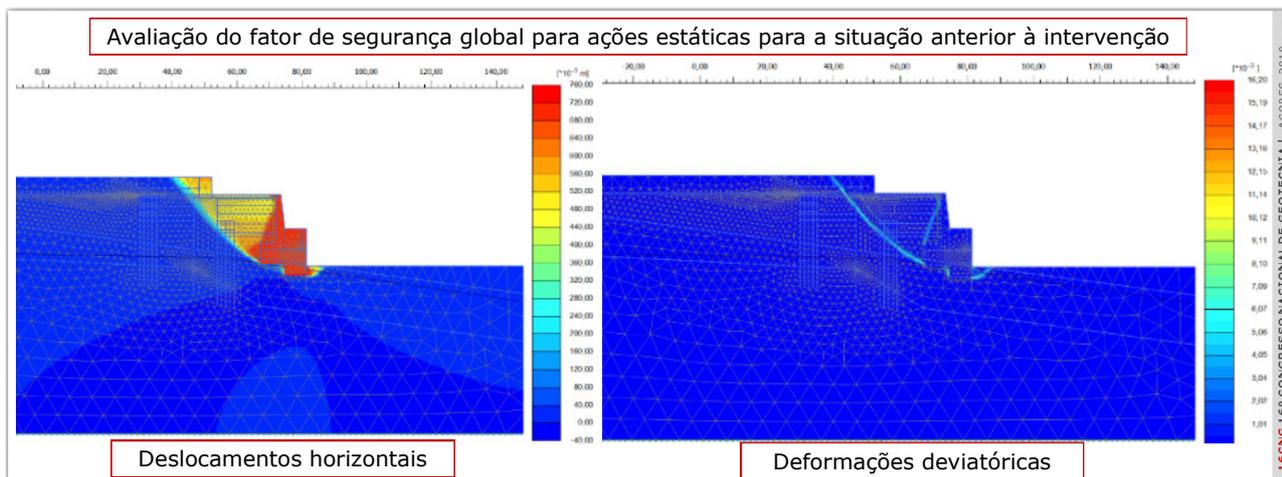
A fase inicial do dimensionamento incidiu na retro-análise do comportamento da estabilidade das plataformas e estruturas de suporte existentes no Miradouro de S. Pedro de Alcântara, nomeadamente, aferindo sobre a estabilidade global da encosta. Para tal, procedeu-se à modelação da situação inicial recorrendo-se ao programa de elementos finitos PLAXIS 2D. Na abordagem de cálculo realizada, a encosta e a estrutura de suporte foram assimilados a uma faixa contínua de carregamento, tendo-se utilizado o modelo de elementos finitos em estado plano de deformação. A calibração do modelo geológico e geotécnico foi realizada com o objetivo de tentar reproduzir o perfil de deslocamentos horizontais registados pelos inclinómetros, previamente instalados no local. A magnitude dos deslocamentos observados, coincidentes com uma abordagem de cálculo em condições estáticas, conduziu à formação das superfícies de deslizamento espectáveis, que se indicam na Figura 7 e a que corresponde um fator de segurança ao estado limite último de estabilidade global da encosta de 1,12. Procedeu-se igualmente à aferição do comportamento global da encosta para a ação sísmica, tendo sido verificado que o fator de segurança ao estado imites últimos de estabilidade global da encosta era, para este caso, inferior à unidade. Concluiu-se, portanto, que a situação inicial da encosta não cumpria com os requisitos regulamentares de segurança à estabilidade global perante a imposição das ações sísmicas locais.

Figura 7 – Análise numérica para avaliação da estabilidade global às ações estáticas [FS=1,12]

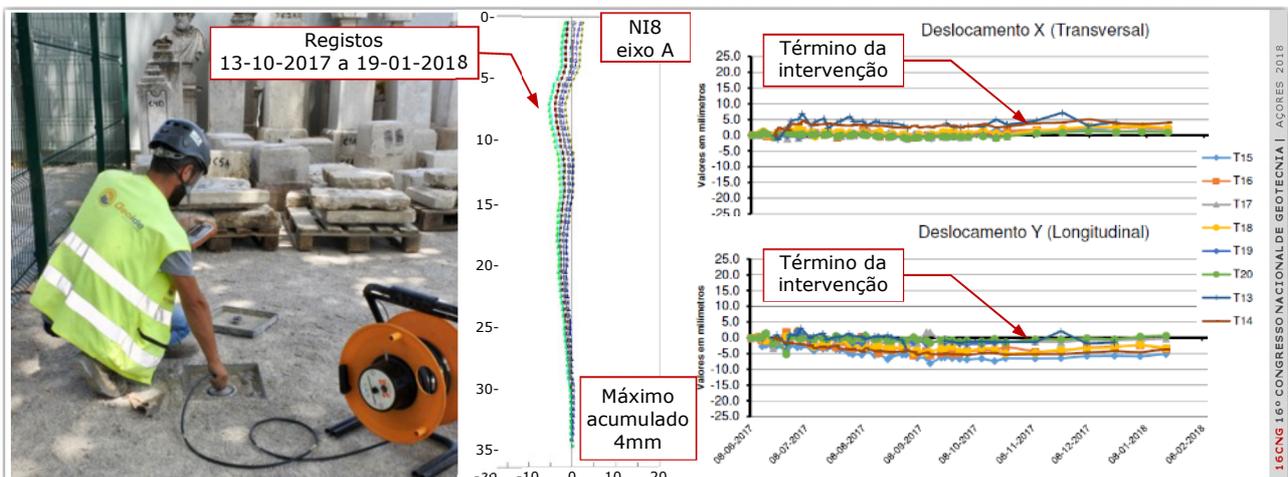
A frequência das leituras da instrumentação atualmente em fase quinzenal, encontra-se prevista com esta periodicidade durante os primeiros quatro meses após a conclusão da intervenção, devendo posteriormente, durante os 6 meses subsequentes, ser efetuada com periodicidade mensal. Da análise dos resultados, até à data, confirma-se uma estabilização geral dos movimentos após a conclusão da intervenção no final de outubro de 2017 (Figura 15).

Figura 15 – Vista da leitura e registo de movimentos de um dos inclinómetros e de alguns dos alvos topográficos
