BARRAGEM DE PORCOS, BREJO SANTO CE, TRANSPOSIÇÃO DO RIO SÃO FRANCISCO: INSTABILIDADE GERADA NAS FUNDAÇÕES POR CAMADAS DE SILTITO - FALHAS GEOLÓGICAS ABERTAS EM ARENITOS NO EIXO E JUNTO AO ENCONTRO DA OMBREIRA ESQUERDA

PORCOS DAM, BREJO SANTO CE, BRAZIL, TRANSPASS OF THE SAN FRANCISCO RIVER: INSTABILITY GENERATED IN FOUNDATIONS BY SILTITE LAYERS - GEOLOGICAL FAULTS OPENED IN ARENITOS IN THE AXIS AND NEXT TO THE LEFT SHOULDER

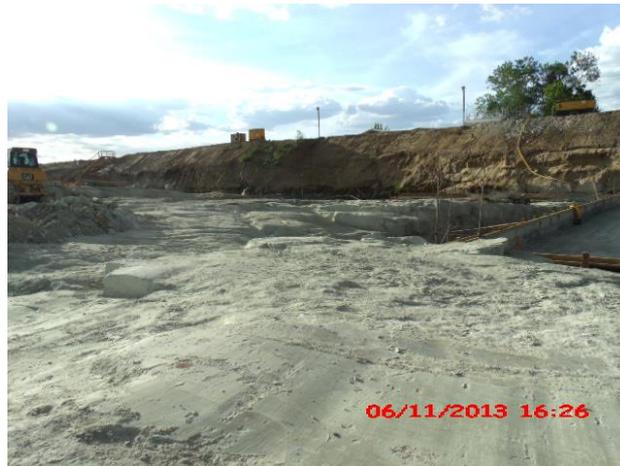
Nos blocos 13, 14 e 15 foram identificadas rochas do tipo arenitos médios maciços com estratificação cruzada e intercalações de siltitos laminares. Na região com predomínio de siltito (parte da área dos blocos do vertedouro), foi recomendada a remoção por escavação por representarem rochas desfavoráveis ao assentamento de estruturas de concreto. A maior preocupação neste caso é quanto a tensões verticais exercidas pelas estruturas de concreto sobre as rochas de fundação. Estas, quando somadas aos empuxos elevados no paramento de montante do vertedouro podem gerar rupturas de blocos de fundação por cisalhamento a jusante, colocando em risco a estabilidade da barragem.

Caso esta situação viesse a se confirmar, os esforços seriam transmitidos a estas rochas no momento do enchimento do reservatório, o que poderia provocar rupturas em planos preferenciais de acamamento e fraturamentos tanto no siltito como no arenito, Mello et al (2016/2017), figura 3.

Figura 3. Rochas de fundação do vertedouro na área dos Blocos 13, 14, 15 e parte do bloco 16. Siltito que foi removido da fundação após o mapeamento geológico-geotécnico.

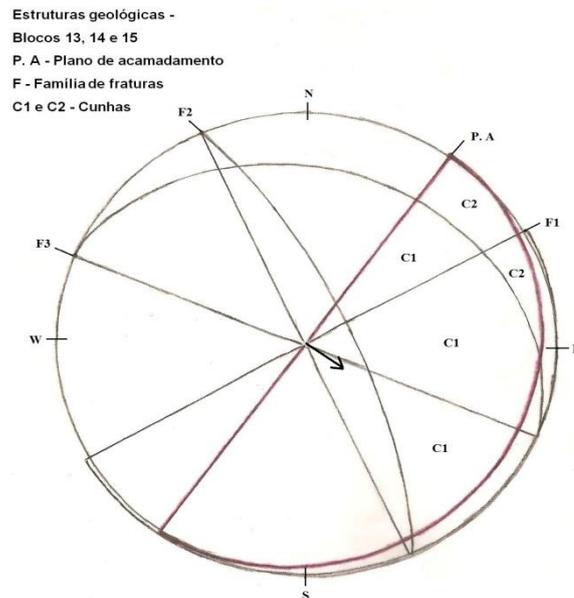
As descontinuidades nestes blocos apresentam orientação espacial com direção e mergulho desfavorável podendo gerar blocos apoiados sobre planos de *slickensides* que neste caso seriam formados por falhas geradas no contato entre as camadas de siltito e arenito, oferecendo pouca resistência ao cisalhamento. Nestas rochas também estão presentes três famílias principais de fraturamento, denominadas de F1, F2 e F3. Estas apresentam direções horizontal, vertical e inclinada respectivamente. Abaixo seguem as atitudes deste sistema de fraturamento que podem estar presentes também no arenito, lançadas em estereograma na figura 4. F1 - Direção 60° - Mergulho 0° (estão associadas ao fraturamento horizontal); F2 - Direção 335° - Mergulho 75° (estão associadas ao fraturamento vertical); F3 - Direção 292° - Mergulho 24° (estão associadas ao fraturamento inclinado, figura 5).

Figura 4. Estruturas geológicas identificadas na fundação do vertedouro nos blocos 13, 14 e 15 lançadas em rede estereográfica de Schimidt.

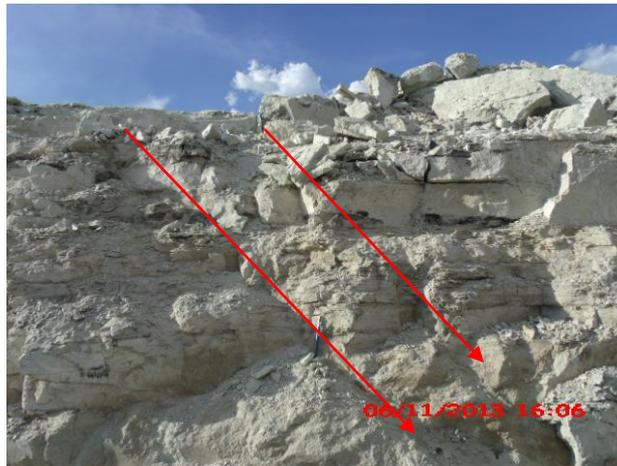
Figura 5. Sistema de fraturas considerado crítico para a barragem, família F3 encontrada nas camadas de siltito com penetração nas camadas de arenito.

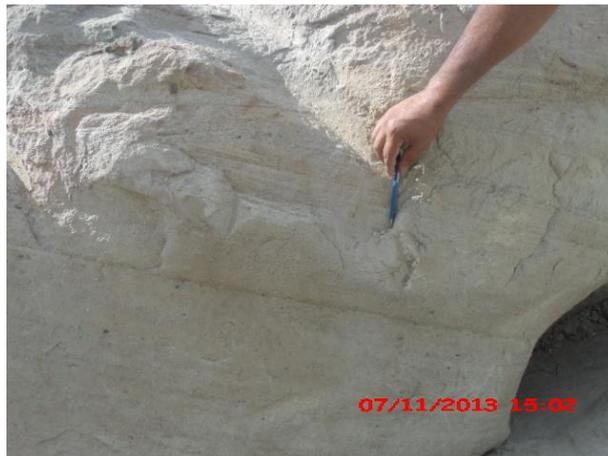
Nesta região da fundação do vertedouro representativa dos Blocos 16, 17 e 18 estão presentes rochas do tipo arenitos de cor cinza claro, cinza esbranquiçado e cinza levemente amarelado, com granulometria fina, média e grossa. Estas rochas apresentam geometria lenticular com estratificação cruzada de pequeno porte, figura 6. A partir do mapeamento geológico estrutural foi identificado o plano principal de acamadamento do pacote rochoso com direção 28° e Mergulho de 9°, coincidente com o plano de fraturamento F1.

Figura 6. Estratificação cruzada com presença de areia grossa mal selecionada típica de fácies fluvial.

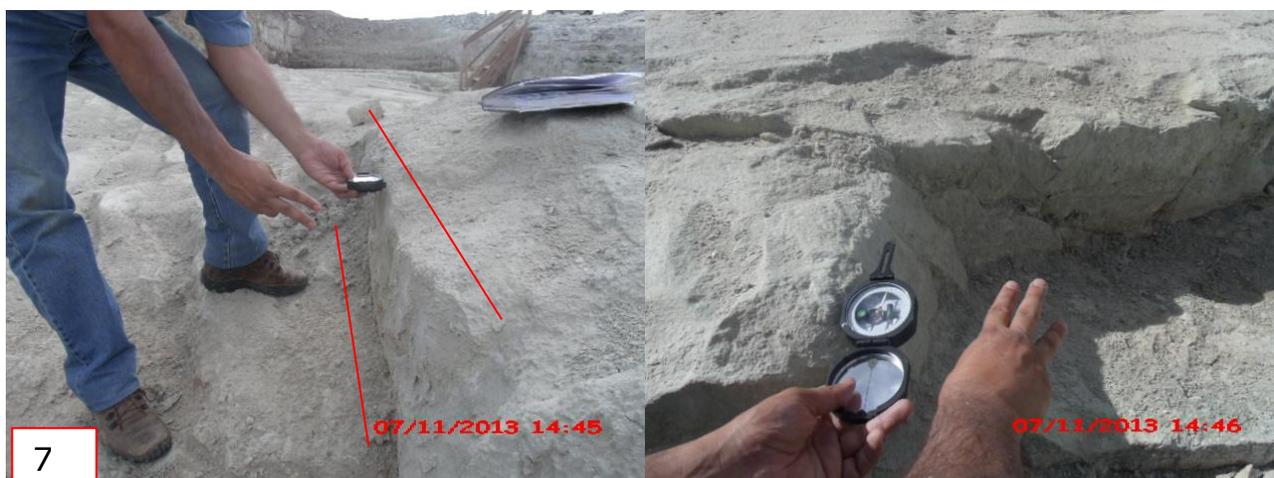
Figuras 7a (acima) e 7b (abaixo) – Famílias de Fraturas F2 (a) e F3 (b) identificadas no arenito da fundação do vertedouro entre os Blocos 13 e 17.

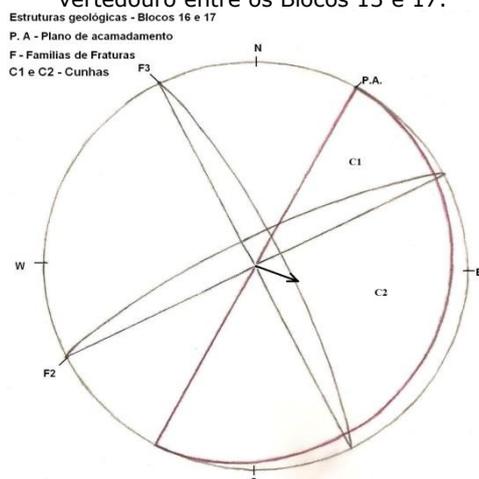
Figura 8. Estruturas geológicas identificadas na fundação do vertedouro nos blocos 16 e 17. A seta indica a direção do mergulho principal de acamadamento e em C1 e C2 a visualização das cunhas de ruptura.

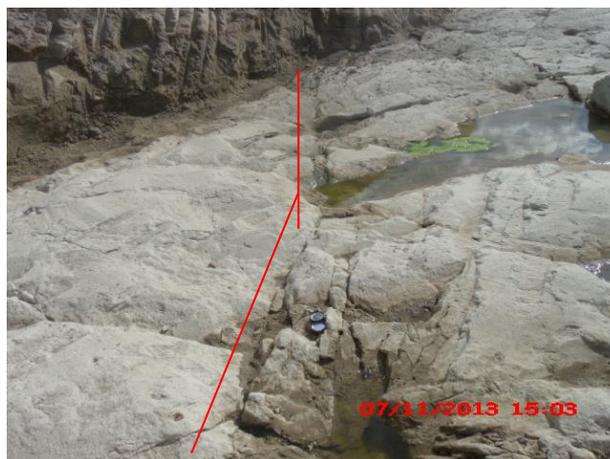
Arenitos de cor cinza claro, cinza esbranquiçado e cinza levemente amarelado, com granulometria fina e média a grossa com estratificação cruzada de pequeno porte e com regiões específicas da fundação indicando possível zona de cisalhamento, figura 9. Também foram encontradas falhas abertas na fundação entre os blocos 18 e 20, com até 40 cm de espaçamento, preenchidas por material aluvionar do tipo seixos e areia grossa.

Figura 9 – Zona de Cisalhamento mapeada na escavação da chaveta. A detecção destas feições metamórficas e estrutural gera blocos com séries diversas de fraturamento, podendo estar acompanhadas por falhas geológicas.

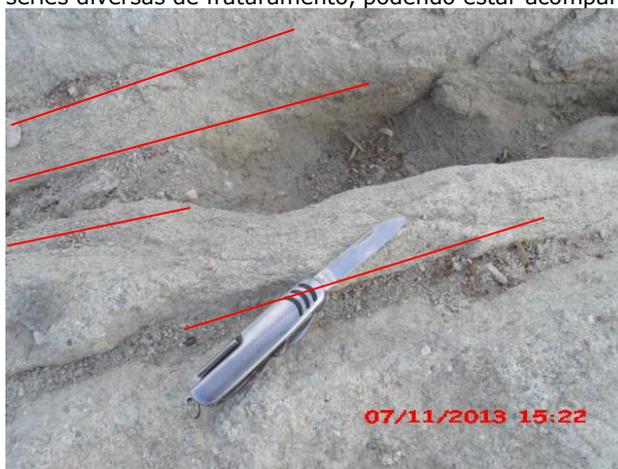
Os indicadores cinemáticos estruturais encontrados entre os blocos 18 e 20 sugerem movimentação tectônica e feições de metamorfismo foram identificadas através de pares "S" e "C", figura 10.

Figura 10 – Formação de Pares "S" e "C" em protomilonito gerado no contato do arenito na Zona de Falha.

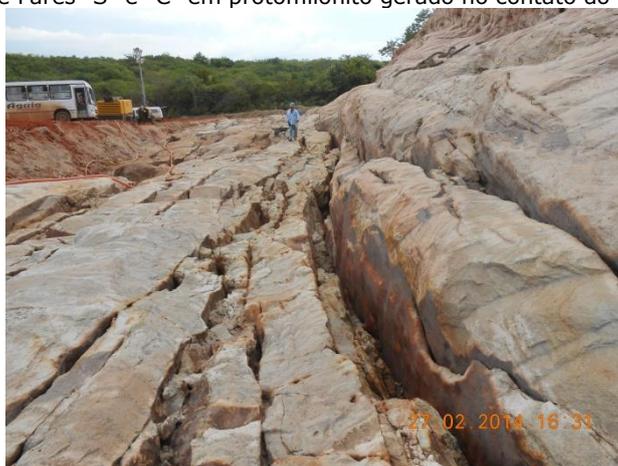
Estas falhas têm as mesmas características das que foram encontradas na ombreira esquerda da barragem de Porcos, representando erosão fluvial da superfície rochosa em planos de fraqueza (tectônica anterior) que foram preenchidos por material de granulometria mais grosseira (seixos e grânulos) em um período que o clima e a paisagem da região eram diferentes do atual, Mello et al (2016/2017), figura 11.

Figura 11 – Falhas geológicas causadas por erosão em planos de fraqueza da rocha, área interpretada pelos autores como associada a antiga cachoeira. Fundação no contato do maciço de terra com a ombreira esquerda, Mello et al 2016.

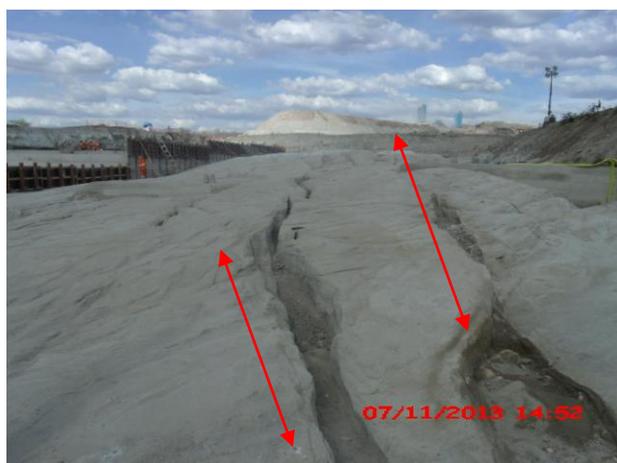
Nestas rochas também estão presentes três famílias principais de fraturamento, denominadas de F1, F2 e F3. Estas apresentam direções horizontal, vertical e inclinada respectivamente. As principais atitudes do sistema de faturamento são: F1 - Direção: 28° - Mergulho 9° (estão associadas ao fraturamento horizontal e coincidem com o plano de acamadamento - PA); F2 - Direção: 249° - Mergulho 78° (estão associadas à fraturamento, horizontal e vertical). Esta direção coincide também com a direção das falhas encontradas na figura 12; F3 - Direção: 354° - Mergulho 90° (estão associadas à fraturamento horizontal e vertical).

Figura 12 Vista das Falhas geradas por processos erosivos, mapeadas ao longo dos blocos 18, 19 e 20, no sentido longitudinal ao eixo. Superfície da escavação do vertedouro na cota da fundação de projeto.

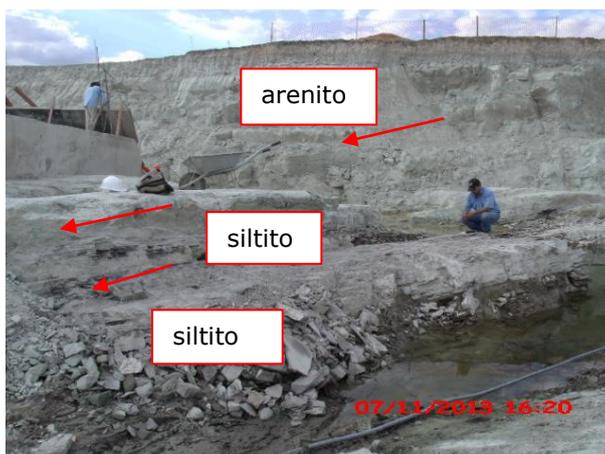
A jusante do bloco 24 na área da bacia de dissipação identificou-se novamente os siltitos, mapeados com ênfase na geologia estrutural, figura 13.

Figura 13 – Mapeamento geológico estrutural de rochas do tipo siltito na fundação da barragem na área da bacia de dissipação, jusante do Bloco 24.

As leituras estruturais no siltito a jusante do bloco 24 indicaram (figura 13): Plano de Acamadamento (PA), Direção: 29° - Mergulho 15°, figura 11; PCS₁ – Direção 358° e mergulho

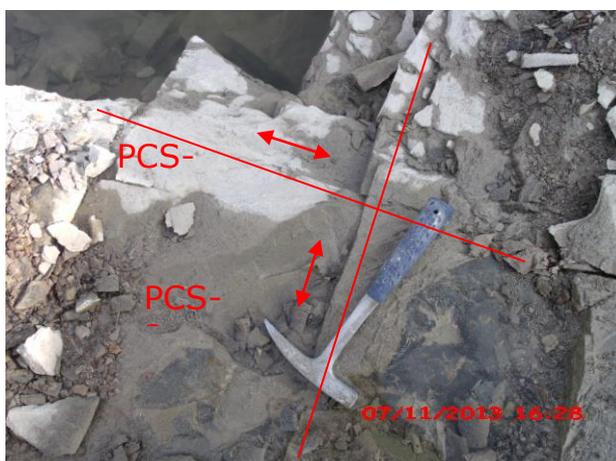
Figura 14 Detalhe da presença de pares conjugados (PCS), nos siltitos a jusante do Bloco 24. Área da Bacia de Dissipação.

subvertical; PCS₂- Direção 272° e mergulho subvertical, figura 14. O Plano de Acamadamento do siltito a jusante do bloco 25 apresenta Direção: 32° e Mergulho 21°. As áreas dos blocos 26 e 27 no momento da inspeção e mapeamento das fundações já apresentavam as primeiras camadas de concreto para a execução do vertedouro.

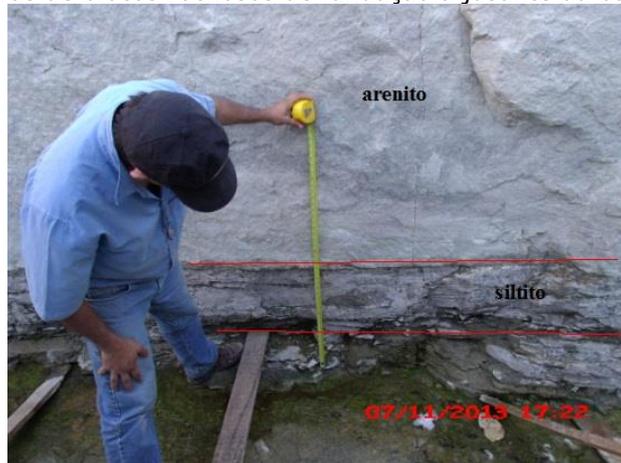
A jusante do bloco 27 na área da bacia de dissipação encontraram-se siltitos abaixo da camada de arenito, nos quais foram medidas as espessuras, direção e mergulho do plano de acamadamento, que podem condicionar a rupturas de blocos rochosos de fundação a jusante da barragem figuras 15, 16 e 17.

Figura 16 Jusante da Área do Bloco 27, espessura da camada de siltito 0,53 m, acima camada de arenito com 1,10 m de espessura.

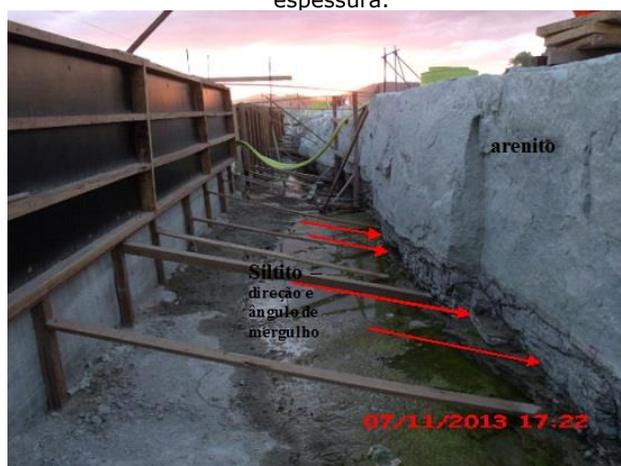
Figura 17 Plano de acamadamento do siltito na base do arenito a jusante Bloco 27

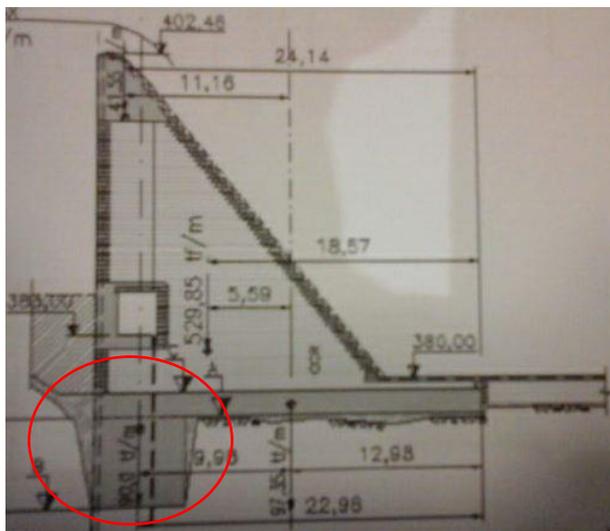
Figura 18 Estudo de Concepção da Chaveta (vermelho) em um dos Blocos do Vertedouro com risco ao deslizamento por feições geológicas identificadas por Mello e Cruz em 2013. Fonte da imagem: Hidroconsult/Ministério da Integração (2014)

Avaliada as características das rochas de fundação partiu-se para as análises de estabilidade dos blocos de concreto junto a fundação que resultou em um redimensionamento das estruturas do vertedouro e muro de abraço, inserindo uma chaveta com intuito de garantir a estabilidade da estrutura quanto ao deslizamento, figura 18.
