ENCOSTA DO PARQUE DE TRANSFORMADORES E COMPORTAS - APROVEITAMENTO HIDROELECTRICO DE LAUCA

HILLSIDE OF THE TRANSFORMERS AND GATES YARD – HYDROELECTRIC POWER PLANT OF LAUCA

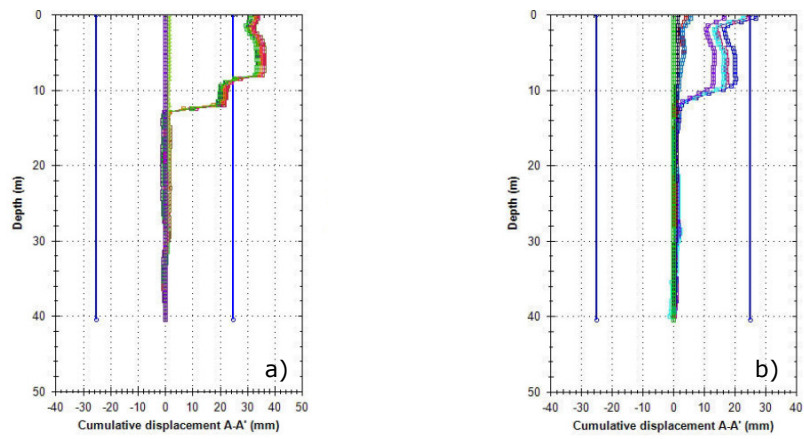
As escavações e os tratamentos geotécnicos tiveram início em Julho de 2014. Em simultâneo, procedeu-se à colocação de alguns dispositivos de instrumentação e observação (inclinómetros e marcas superficiais). Em Junho de 2015, foram observados sinais indicadores de instabilidade em zonas específicas da encosta. Dois inclinómetros instalados indicaram potencial de instabilidade aos 11 metros de profundidade, contabilizados a partir da sua cota de instalação (Figura 2), noutra zona da encosta detectaram-se fendas de tracção com desenvolvimento até 27 metros, abertura de 20 centímetros e profundidade de 1 metro (Figura 3a) e em locais onde as soluções de estabilização estavam em fase de execução, o betão projectado apresentava zonas de fissuração acentuada (Figura 3b). Esta conjugação de factores levou à necessidade de repensar o modelo geológico-geotécnico e ao reforço das soluções de estabilização adoptadas.

Figura 2 – Deslocamentos acumulados, no sentido da vertente, observados nos inclinómetros instalados até Abril de 2015; a) Inclinómetro IN 606 (instalado à cota +716,2 m); b) Inclinómetro IN 610A (instalado à cota + 706,1 m)

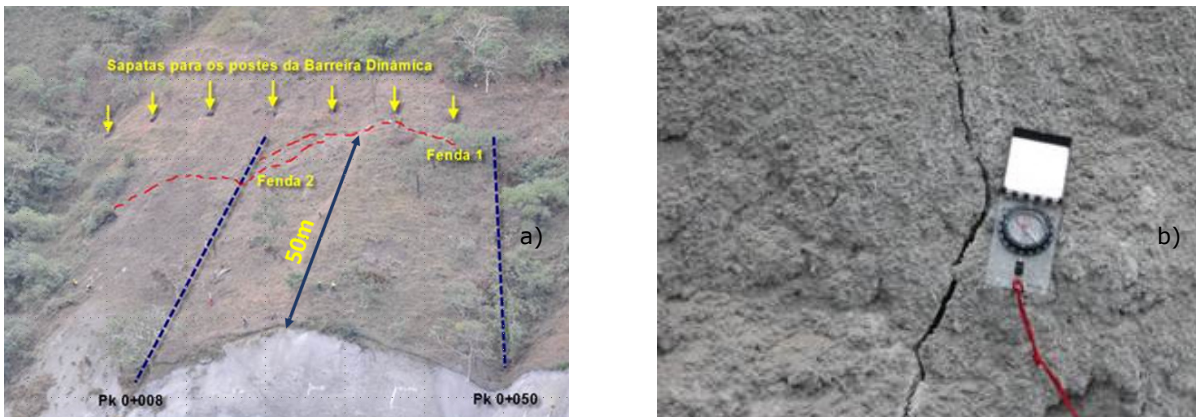
Figura 3 – a) Escorregamento de grande porte ocorrido em Junho de 2015; b) Fissuração do betão projectado, abertura de 4 mm

A interpretação conjunta dos movimentos indicados pelos inclinómetros, com os perfis geofísicos e ainda com os mapeamentos geológico-geotécnicos de campo, permitiram concluir que, muito provavelmente, os movimentos ocorriam no contacto entre o material H3.2 com o material H2. Esse não tinha sido o comportamento estimado na fase inicial de projecto, onde se previa que a zona mais crítica seria o contacto entre os materiais H3.1 e H3.2. Esse novo cenário, indiciava a existência de movimentos a profundidades superiores às inicialmente previstas, sendo necessário reforçar as soluções de estabilização iniciais.

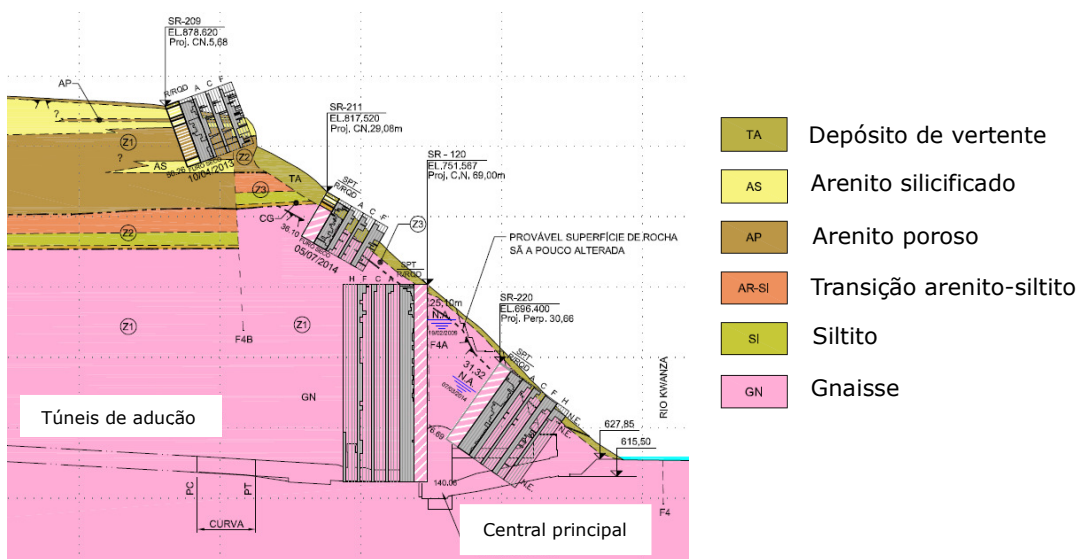
Figura 4 – Modelo geológico geotécnico final da encosta do parque de transformadores e comportas

Foram definidas 3 zonas geotécnicas, caracterizadas por terem propriedades de resistência e deformabilidade distintas, em particular, material H3.1, material H3.2 e material H2.

Os materiais H3.1 e H3.2, correspondem, respectivamente, ao maciço gnaissico muito alterado e fracturado ($GSI \leq 40$) e ao gnaiss fracturado ($50 \leq GSI < 40$). No que respeita ao maciço H2, onde as descontinuidades dominam o comportamento geomecânico, foram identificadas 2 famílias principais e 6 secundárias, através do mapeamento de mais de 3000 descontinuidades. A persistência das descontinuidades não ultrapassa, em geral, os 20 m, apresentando paredes sãs, pouco alteradas, planas e rugosas. O coeficiente de rugosidade médio das descontinuidades, JRC, foi estimado em 9, tendo-se considerado para a resistência à compressão da superfície da descontinuidade, JCS, um valor de 105.

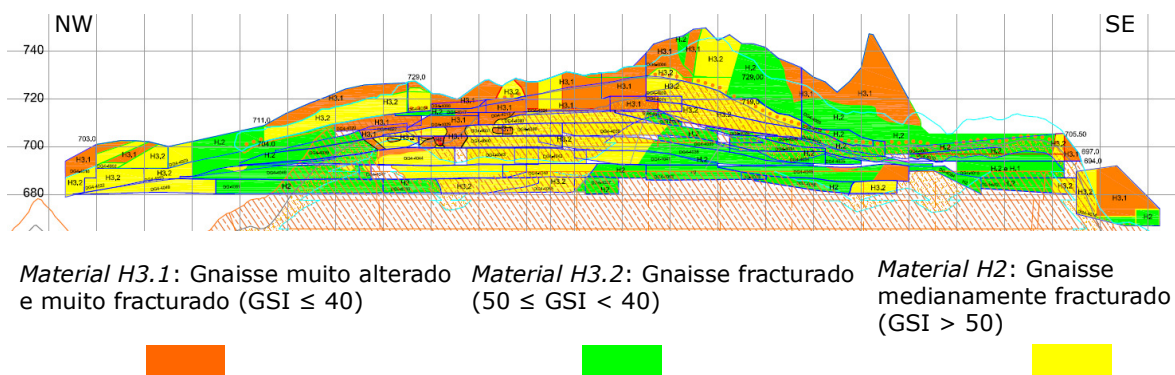
Figura 5 – Zonamento geotécnico da escavação da encosta do parque de transformadores e comportas, entre as cotas +752,4 m e +680,0 m

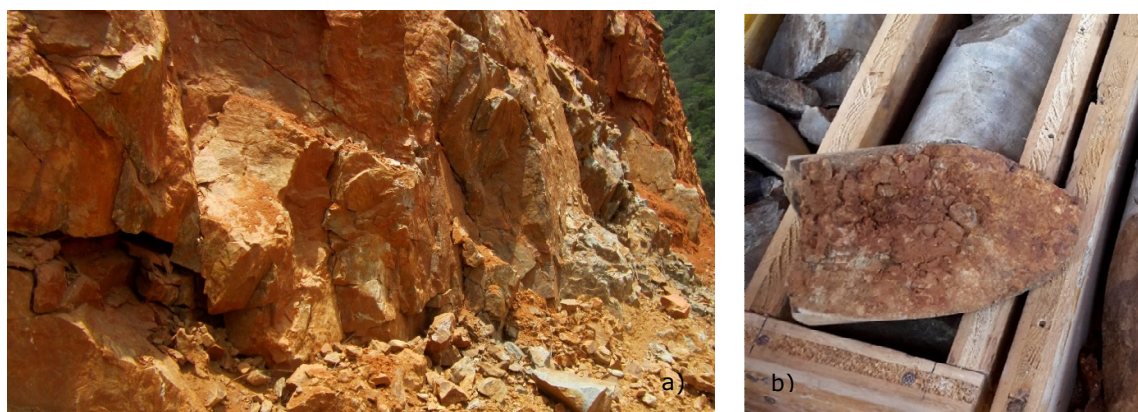
Em função da informação disponível interpretou-se que uma parte encosta em maciço gnaissico, encontra-se sujeita a prováveis fenómenos de fluência, induzindo a abertura de descontinuidades (Figura 6a), por vezes acentuada, com consequente alteração e/ou preenchimento das mesmas (Figura 6b). Estima-se que este cenário, com maior expressão na zona central e lado Poente da encosta, por vezes, possa abranger profundidades entre 13 m a 16 m. Como o maciço se apresenta muito fracturado em profundidade, na presença de uma confluência acentuada de descontinuidades, alteradas e com preenchimento, podem formar-se planos compostos de escorregamento que propiciam a instabilidade. Se se considerar a existência de pluviosidade acentuada, frequente no local em determinados períodos do ano, o fenómeno anterior ainda fica com maior potencial de ocorrência.

Figura 6 – Maciço gnaissico da encosta do parque de transformadores e comportas; a) Abertura acentuada de descontinuidades durante a escavação; b) Preenchimento de descontinuidades num tarolo de sondagem

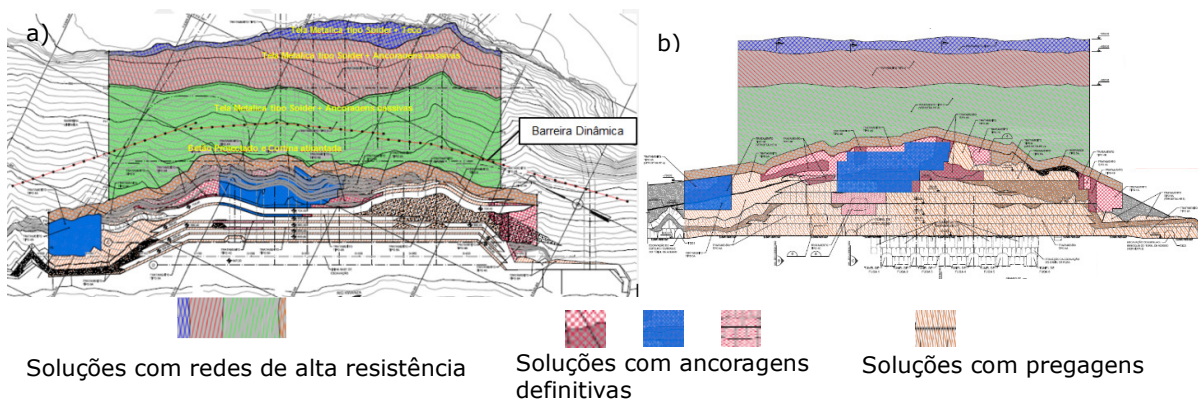
Figura 7 – Soluções adoptadas na estabilização da encosta do parque de transformadores e comportas;
a) Planta de projecto; b) Alçado de projecto

Genericamente, a zona escavada da encosta (através de bancadas de 12 m, com 6 banquetas de 4 m de largura, posicionadas entre as cotas +704,4 m e a base da escavação) (Figura 8b), na presença do material H3.1, previu-se a realização de uma parede ancorada definitivamente, com ancoragens de varão de 38 mm (tensão de cedência do aço, $f_y < 550$ MPa) de comprimento total variável entre 24 m e 15 m, dispostas numa malha de 3 m x 3 m, com pré-esforço de projecto de 350 kN, seladas com calda de cimento ($f_{ck} > 25$ MPa aos 7 dias). Na ocorrência do material H3.2, foi aplicado betão projectado (via húmida; $f_{ck} > 25$ MPa aos 28 dias), com 10 cm de espessura, armado com rede electrossoldada e reforço do maciço com ancoragens definitivas, semelhante às adoptadas na zona do material H3.1. No material H2 (localizado no lado Nascente da encosta e sensivelmente abaixo da cota +680 m) as soluções de estabilização recorrem a betão projectado reforçado com fibras metálicas (via húmida; $f_{ck} > 25$ MPa aos 28 dias), com 8 cm de espessura e pregagens de 25mm ou de 32 mm de diâmetro, em aço A500NR, com diâmetro de furação de 75 mm/82 mm respectivamente, seladas com calda de cimento ($f_{ck} > 25$ MPa aos 28 dias). O comprimento das pregagens varia entre 6 m e 12 m e a sua disposição em malha pode ser variável entre 1,0 m x 1,0 m e 2,9 m x 2,9 m, função das discontinuidades existentes em cada local e da inclinação dos taludes de escavação (variável entre 80° e 90° com a vertical) (Figura 7).

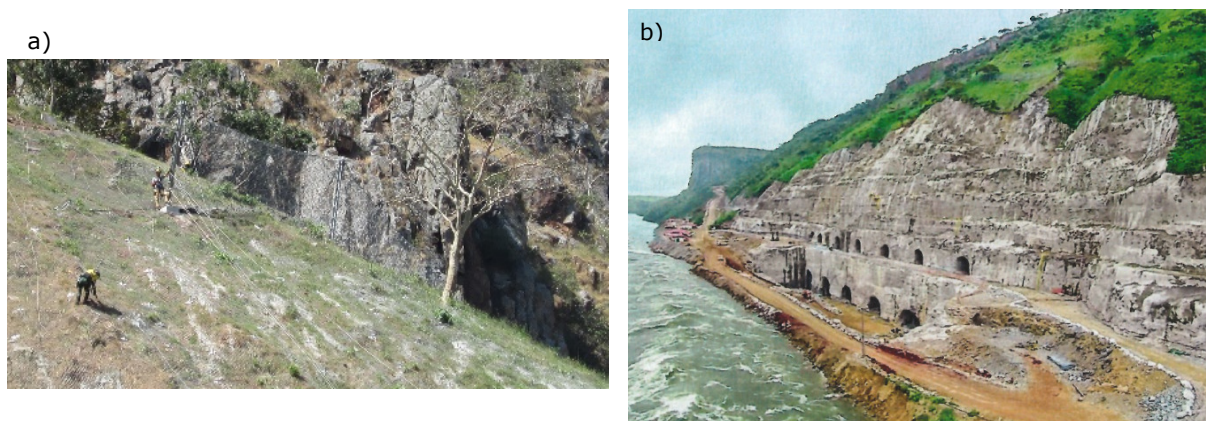
Figura 8 – Soluções adoptadas na estabilização da encosta do parque de transformadores e comportas;
a) Colocação da barreira dinâmica; b) Soluções de estabilização da zona escavada da encosta, abaixo da cota +752,4 m

Como medida adicional de estabilização da zona da encosta natural e ainda de protecção do parque de transformadores e comportas, próximo da cota +752,4 m, foi proposta uma barreira dinâmica contra a queda de blocos, com capacidade de absorção de energia de 500 kJ, com 4 m de altura, disposta ao longo de todo o desenvolvimento longitudinal da encosta, incluindo a zona sobrejacente aos túneis de acesso. Esta zona não foi contemplada com os tratamentos de estabilização preconizados para a área de influência

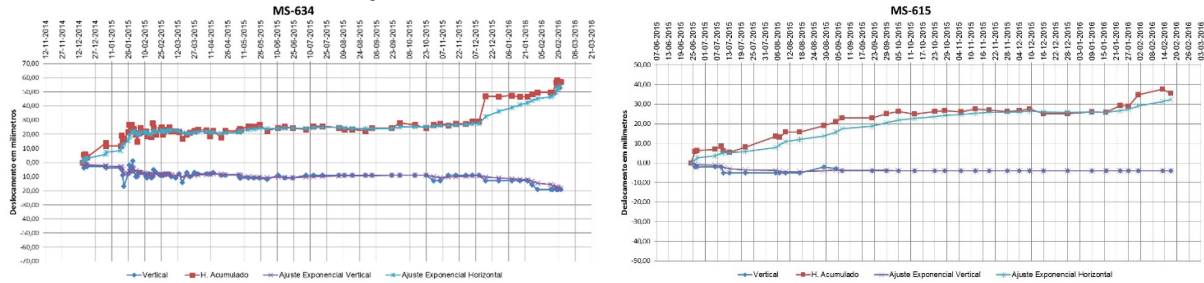
Das 80 unidades instaladas, 20 % passou os valores de controlo, tendo-se atingido valores máximos de deslocamentos horizontais de 70 mm e assentamentos de 35 mm. A velocidade de variação dos deslocamentos atingiu, pontualmente, valores de 5 mm/dia, contudo na presente data, os seus valores tendem, em geral, para a estabilização e não atingem o limite máximo estipulado como controlo. Os deslocamentos de maior magnitude ocorrem/ocorreram muito provavelmente devido ao fenómeno de instabilidade da encosta, logo previamente à reavaliação do modelo geológico e geotécnico e ao reforço das soluções inicialmente propostas. De salientar também que parte das soluções de reforço ainda se encontram em fase de conclusão. Ao nível dos factores potenciadores de erro nas leituras será importante mencionar a elevada distância entre os elementos de referência e as marcas topográficas posicionadas na zona de início da escavação e ainda o facto de nem sempre as leituras terem sido realizadas no mesmo período do dia.

Figura 10 – Leituras nas marcas superficiais MS-634 e MS-615, instaladas, respectivamente, em Dezembro de 2014 (na zona de transição redes metálicas/betão projectado, cota + 725,6 m) e Junho de 2015 (na banqueta à cota +680,4 m, abaixo do inclinómetro IN 610A)

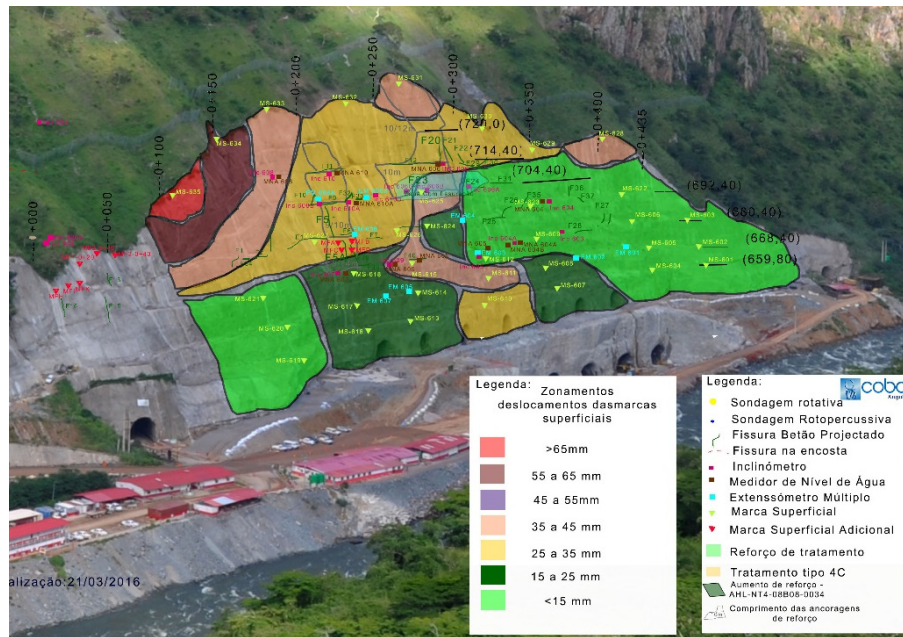
Figura 11 – Extrapolação dos resultados obtidos nas marcas superficiais, através de um zonamento da zona de intervenção (a partir dos deslocamentos máximos medidos em cada marca)

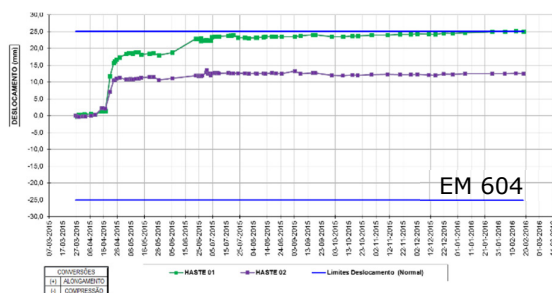
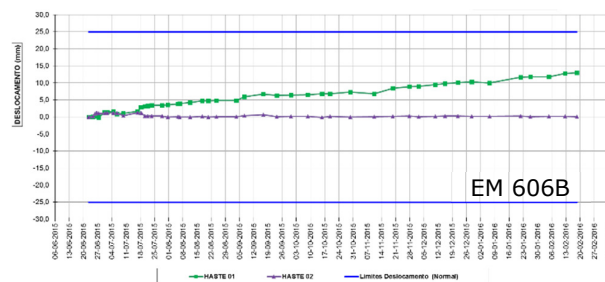
Os extensómetros estão instalados na sua totalidade e os valores máximos medidos encontram-se abaixo dos valores de controlo. Os maiores movimentos ocorridos localizam-se na haste mais próxima da superfície do talude, a 5 m da sua cabeça e decorrem das instabilidades ocorridas e/ou pelo facto de parte das soluções de reforço ainda se encontrarem em curso.

Figura 12 – Leituras nos extensômetros EM 604 e EM 606B, instalados, respectivamente, em Março de 2015 (abaixo do inclinômetro IN 606, cota + 673,3 m) e Junho de 2015 (ligeiramente abaixo do inclinômetro IN 610A, cota +691,2 m)

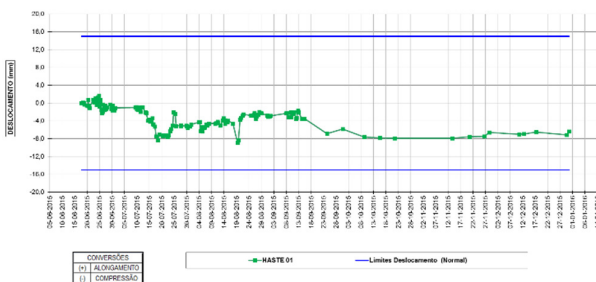
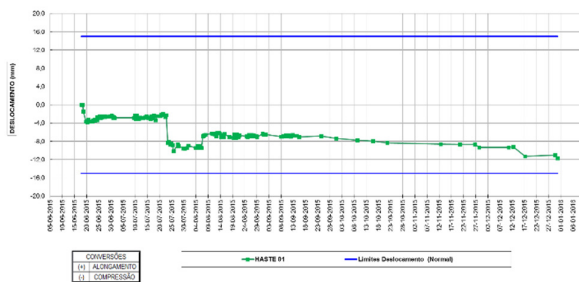
Na zona do escorregamento ocorrido em Junho de 2015, foram instalados 2 fissurímetros eléctricos. Após a ocorrência, os valores das leituras efectuadas não ultrapassaram os valores de controlo, tendo existido ao longo do tempo uma tendência para a estabilização (Figura 13). Actualmente, as soluções de estabilização nessa zona encontram-se concluídas.

Figura 13 – Deslocamentos medidos fissurímetros eléctricos, instalados na encosta do parque de transformadores e comportas, na zona do escorregamento ocorrido em Junho de 2015

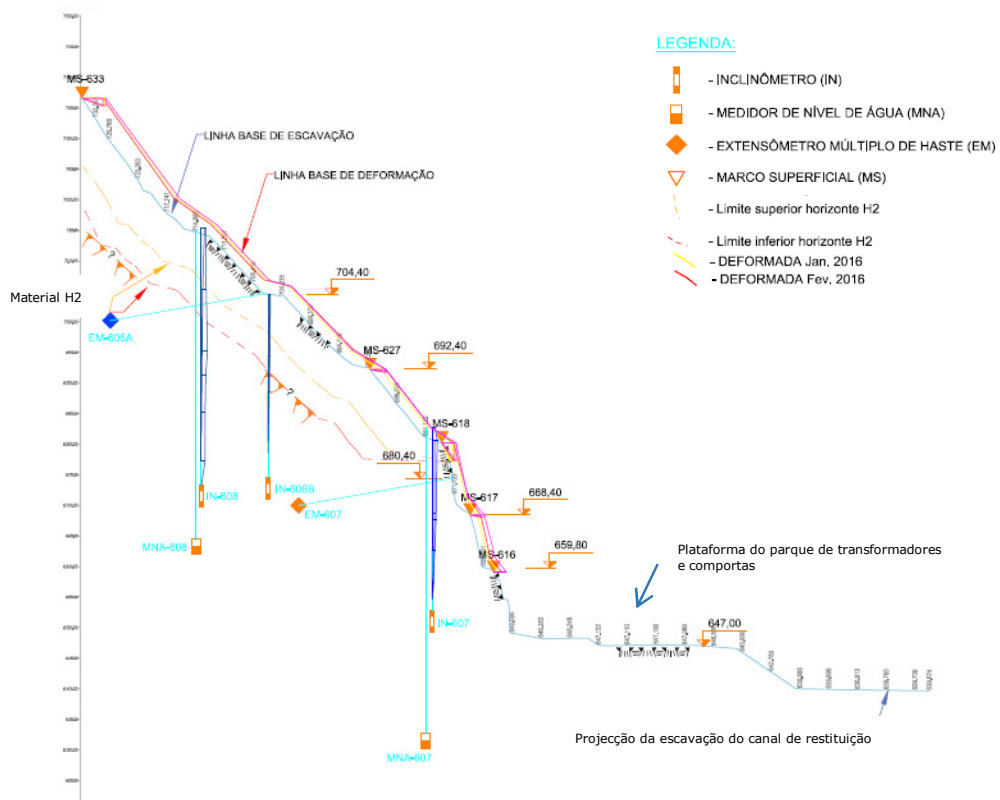
Figura 14 – Deformações na encosta do parque de transformadores e comportas, na zona escavada ao Pk 0+175 (sem escala)

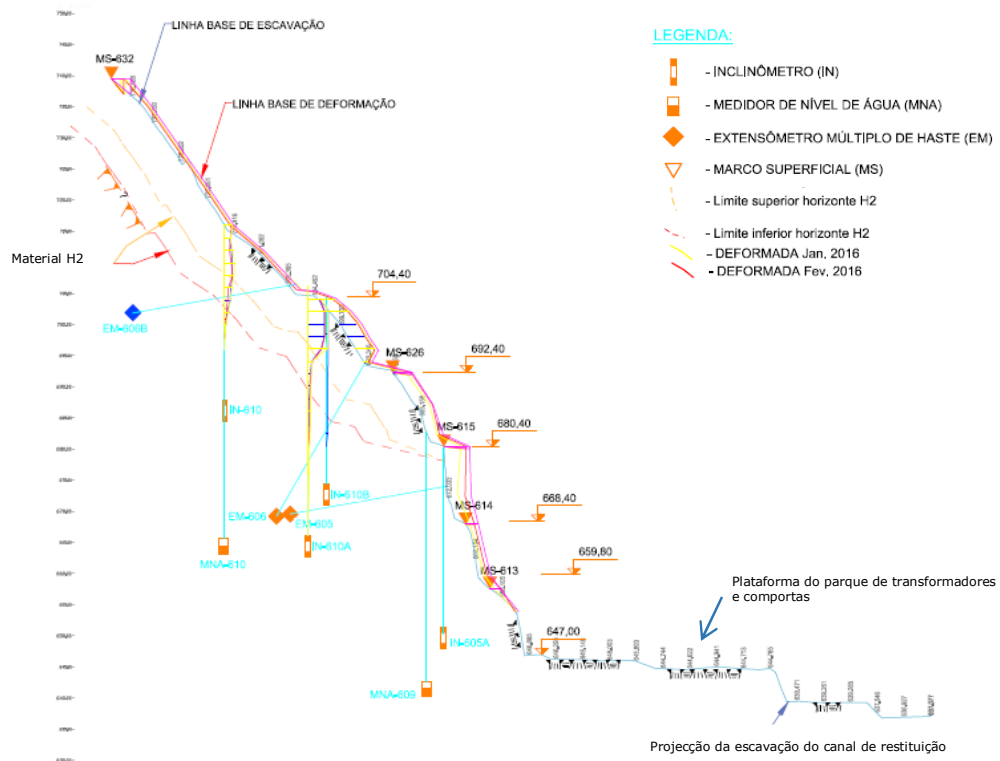
Figura 15 – Deformações na encosta do parque de transformadores e comportas, na zona escavada ao Pk 0+210 (sem escala)

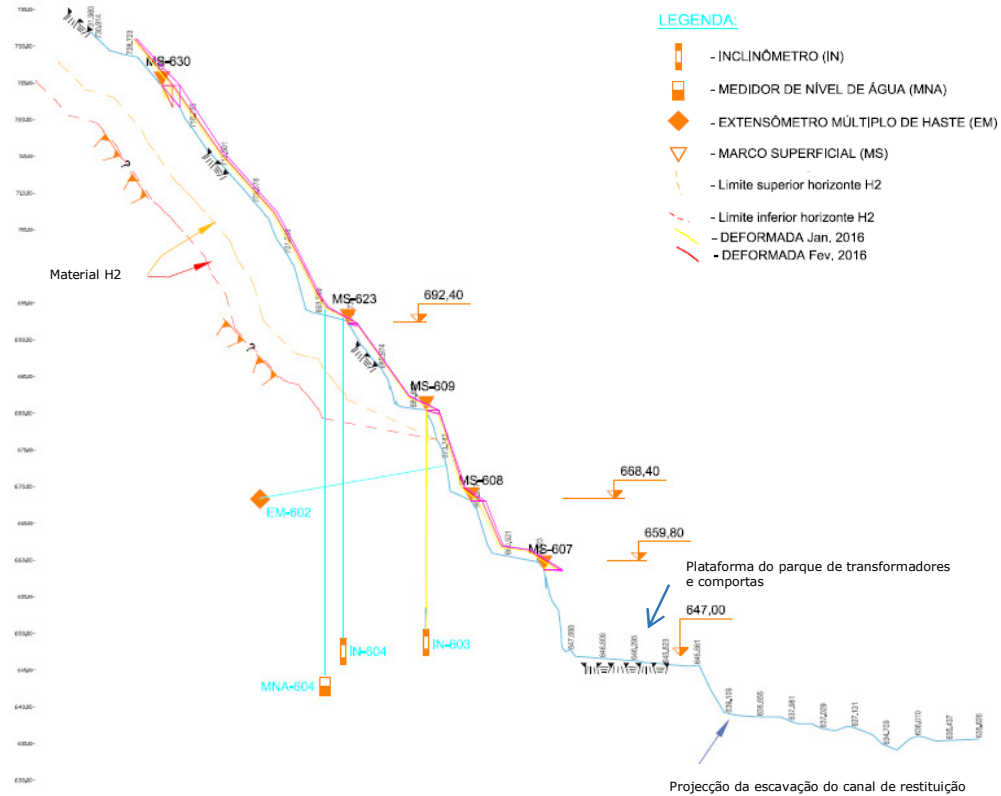
Figura 16 – Deformações na encosta do parque de transformadores e comportas, na zona escavada ao Pk 0+345 (sem escala)

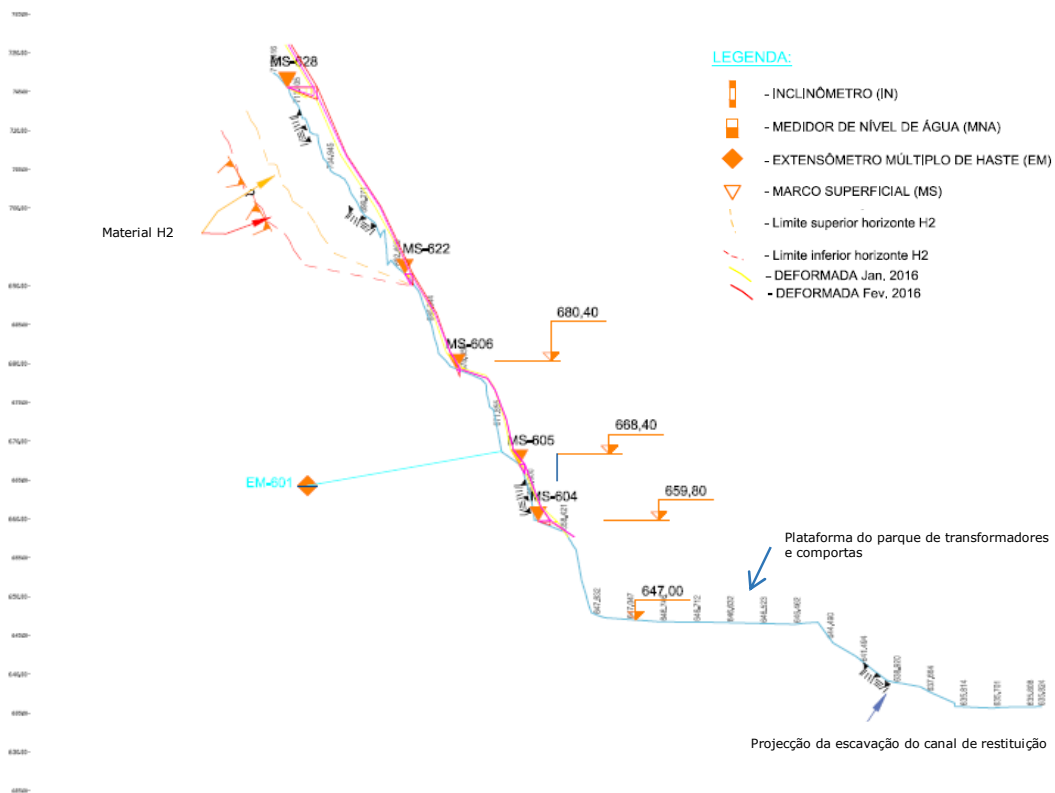
Figura 17 – Deformações na encosta do parque de transformadores e comportas, na zona escavada ao Pk 0+395 (sem escala)
