ESTABILIZAÇÃO DE TALUDES ROCHOSOS NO PORTO SUDESTE – RIO DE JANEIRO, BRASIL

ROCK SLOPE STABILIZATION IN PORTO SUDESTE – RIO DE JANEIRO, BRAZIL

Nunes, Anna Laura L. S.; *COPPE-UFRJ, Rio de Janeiro, Brasil, alaura@coc.ufrj.br*
Rios, Marcelo G.; *GEOPHI ENGENHARIA, Rio de Janeiro, Brasil, marcelorios@geophi.com.br*
Sobral, Monique L.; *MACCAFERRI, Rio de Janeiro, Brasil, monique@maccaferri.com.br*
Pelizoni, Andrea B.; *MACCAFERRI, Rio de Janeiro, Brasil, andrea.pelizoni@maccaferri.com.br*

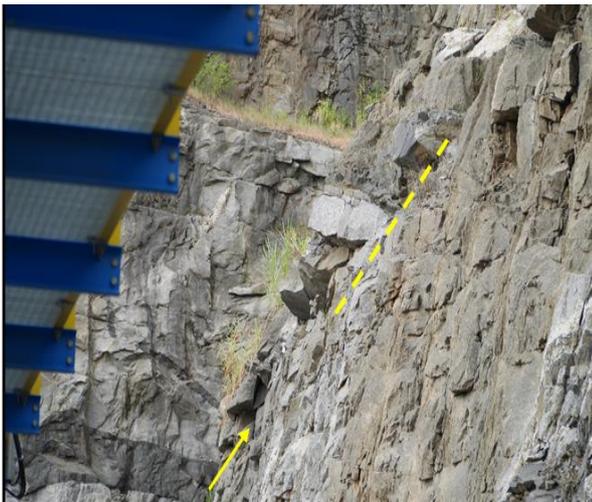
i. Família 1: Fraturas tectônicas inclinadas, perpendiculares a foliação, com superfícies rugosas e aberturas muito variáveis até a ordem centimétrica. Formam faixas de rocha muito fraturada na crista (Figura 2a);

(a) Família 1 de fraturas na crista da Área A1

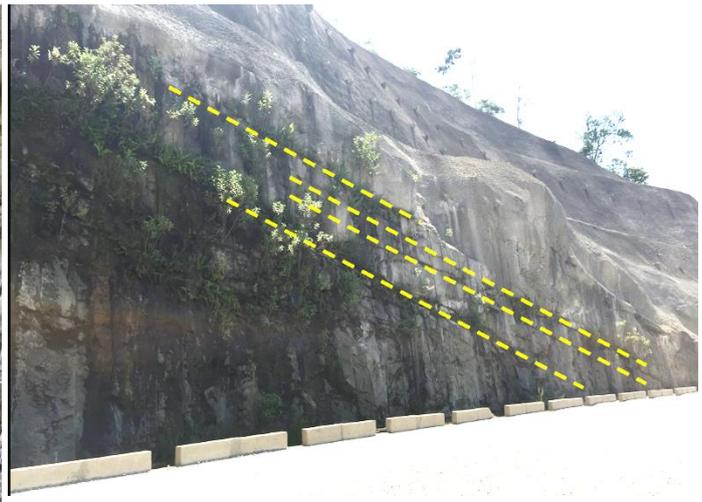
(b) Família 2 de fraturas no Morro da Mariquita

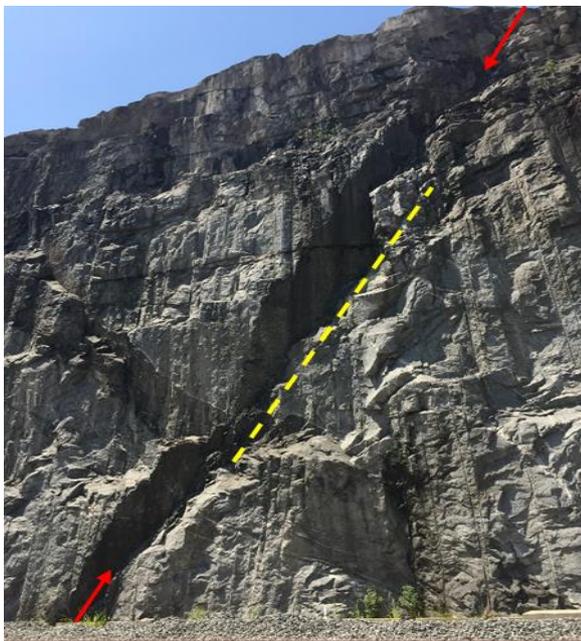
(c) Família 3 de fraturas com dique na Mariquita

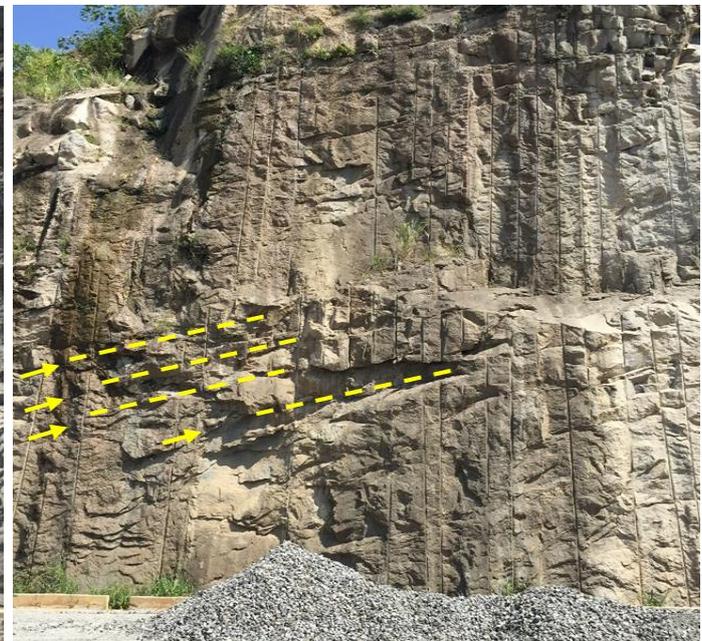
(a) Família 4 de fraturas perpendicular à Família 2

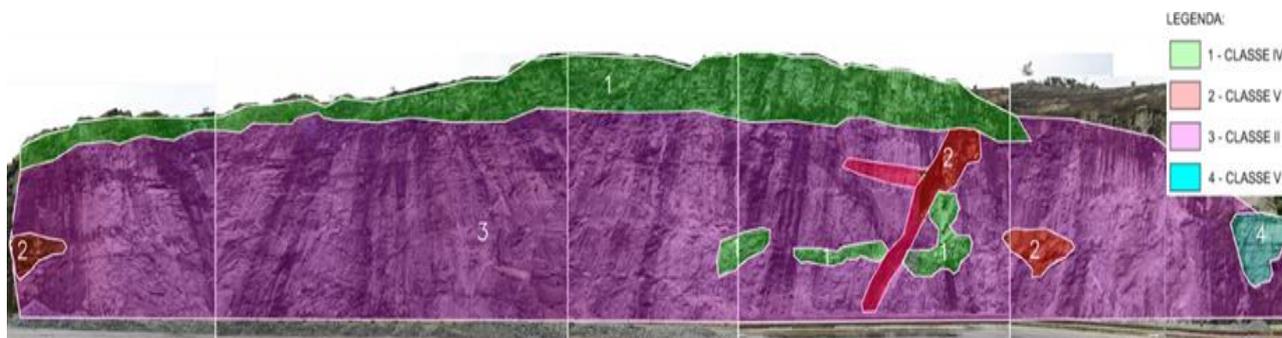
As Figuras 3 a 5 apresentam as zonas de Classes II a V, mapeadas nos maciços rochosos do Morro da Mariquita, Área A1 NW e Área A1 NE (Trechos inicial e final), respectivamente. Nesta classificação, a Empresa SEEL não considerou a ocorrência de Classe III e distinguiu 2 qualidades para a Classe IV e Classe V, as quais devem ser consideradas como categorias únicas, conforme caracterizado acima.

(c) Classificação do Maciço

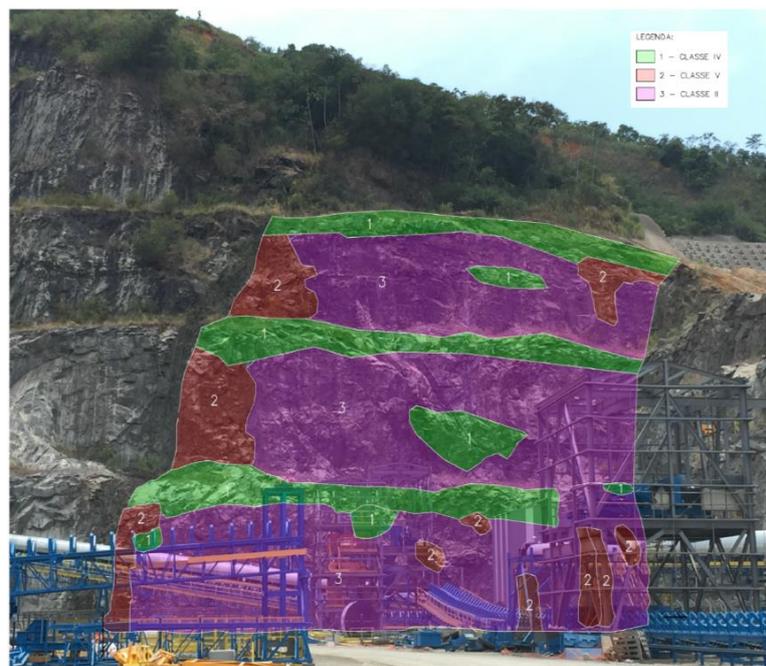
(c) Classificação do Maciço

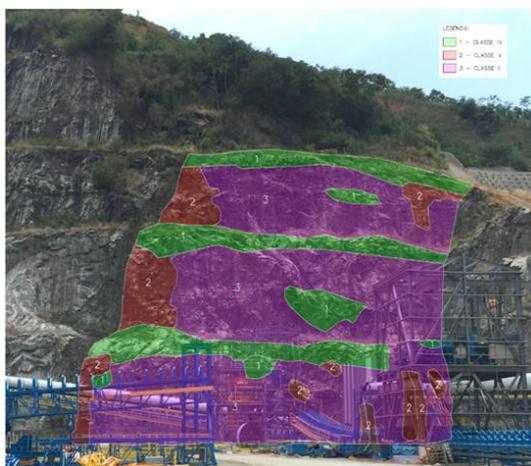
A condição mais crítica se encontra na Área A1 NE com blocos completamente individualizados com volumes superiores a 1m³ e ângulos de mergulho orientados para o pátio das correias transportadoras de minério. Ressalte-se ainda que não há possibilidade de implantação de vala/trincheira de coleta de blocos nesta área, visto que a distância entre a parede rochosa e a correia é reduzida, podendo atingir somente 0,80m.

(d) Classificação do Maciço – Trecho inicial

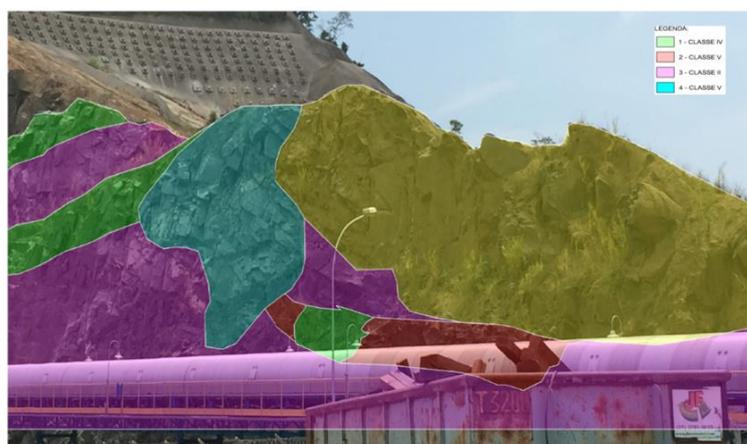
(e) Classificação do Maciço – Trecho final

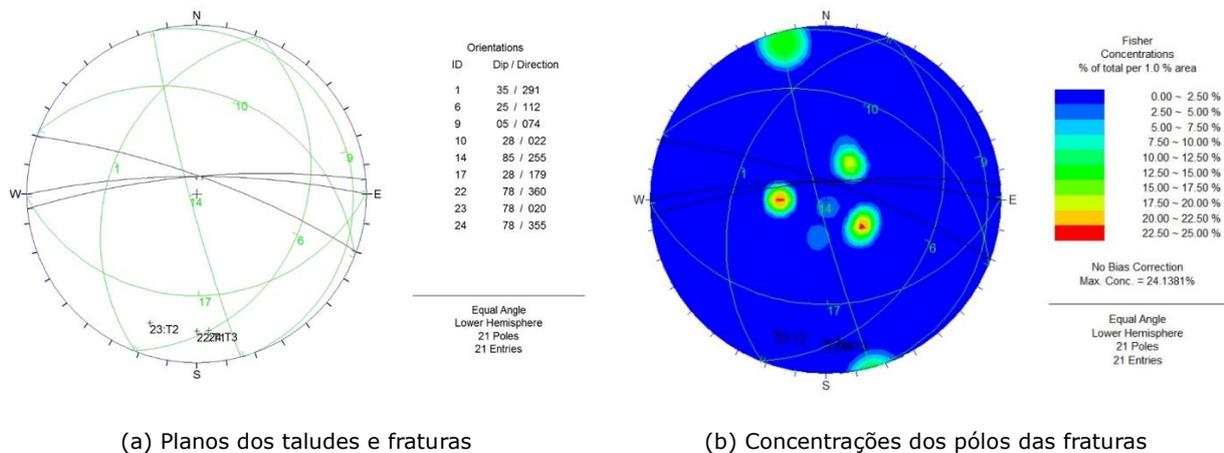
Figura 6 – Projeções estereográficas das fraturas e taludes - Morro da Mariquita

Em função da geometria levemente curva e extensão da área do Morro da Mariquita, foram consideradas 3 orientações de talude distintas, correspondentes aos trechos 000°, 020° e 355°. Os resultados das análises estereográficas são mostrados na Figura 6, onde são observadas as projeções das fraturas críticas (planos em verde) em relação às orientações dos taludes nos 3 trechos (planos em preto) e a concentração dos pólos das fraturas, com máxima igual a 24,1% (Método de Fisher). As projeções estereográficas permitem concluir que a formação de cunhas é predominante nas análises de estabilidade geométrica.

O Quadro 3 resume os principais resultados obtidos das análises realizadas respectivamente para os taludes nos trechos 000°, 020° e 355°. São consideradas as análises que formam cunhas, seus volumes e os respectivos fatores de segurança na condição mais crítica das juntas completamente preenchidas com água. Observa-se que a combinação das fraturas J1 - J4, J1 - J5 e J4 - J5 forma cunhas que interceptam o talude. Entretanto, todas as outras combinações de juntas não formam cunhas.

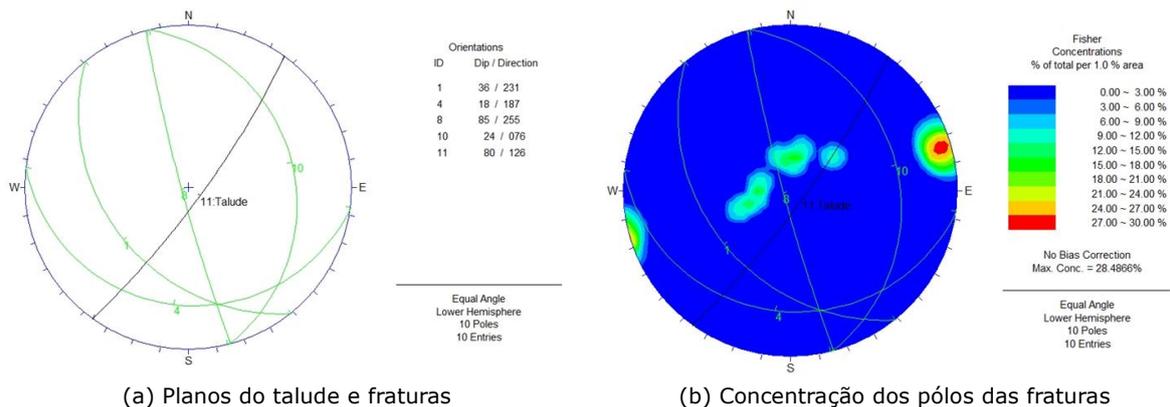
Figura 7 – Projeções estereográficas das fraturas e talude – Área A1 NE

As estruturas geológicas mapeadas foram analisadas em relação à orientação do talude. Em função da geometria retilínea da Área A1 NE, foi considerada uma única orientação do talude igual a $80^{\circ}/126^{\circ}$ (*dip/dip direction*). A Figura 7 apresenta os resultados das análises estereográficas para o talude da Área A1 NE, com projeções das fraturas críticas (planos em verde) em relação à orientação do talude (plano em preto) e a concentração de pólos das fraturas com valor máximo igual a 28,5% (Método de Fisher). As projeções estereográficas permitem concluir que a formação de cunhas também é predominante nas análises de estabilidade geométrica do talude rochoso da Área A1 NE.

As análises de estabilidade das cunhas de ruptura potenciais foram realizadas considerando os parâmetros geométricos e as orientações dos taludes e as fraturas críticas, correspondentes às Juntas J1 a J4 (Quadro 4) com parâmetros de resistência das fraturas do maciço rochoso reduzidos e iguais a coesão nula e ângulo de atrito de 30° , novamente privilegiando um cenário mais pessimista. O Quadro 5 apresenta os resultados das análises de estabilidade, indicando cunhas, seus volumes e os respectivos fatores de segurança na condição mais crítica de saturação completa das juntas. Foram identificadas a formação de 3 tipos de cunhas produzidas pela intersecção das juntas J1 e J4, J1 e J5 e J4 e J5.

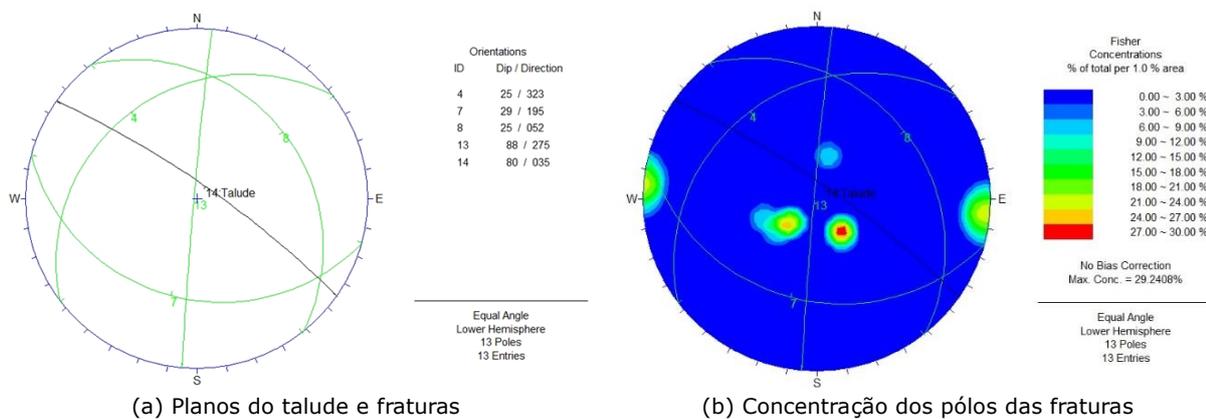
Figura 8 – Projeções estereográficas das fraturas e talude – Área A1 NW

As estruturas geológicas foram analisadas em relação a uma única orientação do talude igual a 80°/035° (*dip/dip direction*), devido à geometria retilínea da Área A1 NW. A Figura 8 apresenta os resultados das análises estereográficas com as projeções das fraturas críticas (planos em verde) em relação à orientação do talude (plano em preto) e as concentrações de pólos das fraturas com valor máximo igual a 29,2%.

As análises de estabilidade das cunhas de ruptura potenciais da Área A1 NW foram realizadas considerando os parâmetros geométricos e a orientação do talude e as orientações das fraturas críticas correspondentes às Juntas J1 a J4 (Quadro 6) com coesão nula e ângulo de atrito igual a 30°. O Quadro 7 resume os resultados obtidos, indicando as cunhas formadas, seus volumes e dimensões e fatores de segurança.

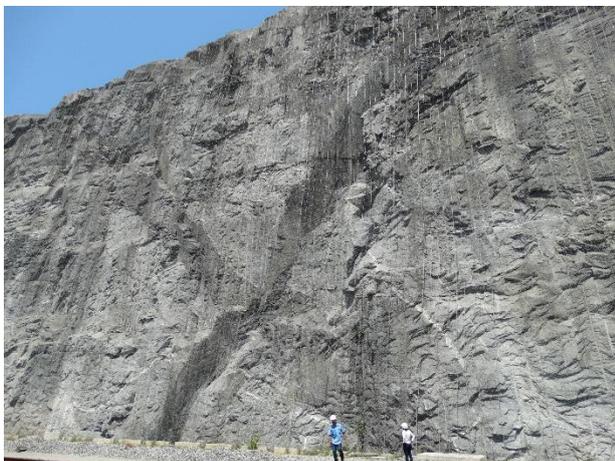
(a) Telas SteelGrid e DT instaladas

Desta forma, o projeto de estabilização e proteção do talude rochoso do Morro da Mariquita foi realizado com painel SteelGrid HR 50 instalado a partir da crista até 1/3 da altura do talude (presença de maciços Classes II, IV e V) e malha metálica DT nos 2/3 restantes da altura do talude (predomínio de maciço Classe II), conforme mostrado na Figura 9. Os projetos de estabilização e proteção dos taludes rochosos da Área A1 NE e Área A1 NW foram realizados com painel do tipo SteelGrid HR 50 instalado em toda a extensão dos taludes (Figura 10). Em todos os sistemas de estabilização foram utilizados espaçamentos vertical e horizontal iguais a 3,0m com inclinação da ancoragem com a horizontal de 10°, barra de 500MPa de tensão e diâmetro de 25 e 32mm para tela DT e SteelGrid, respectivamente.

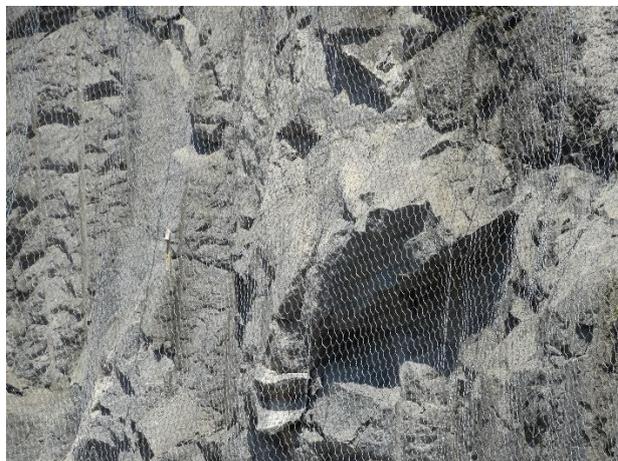
(b) Detalhe da SteelGrid sobre bloco em balanço

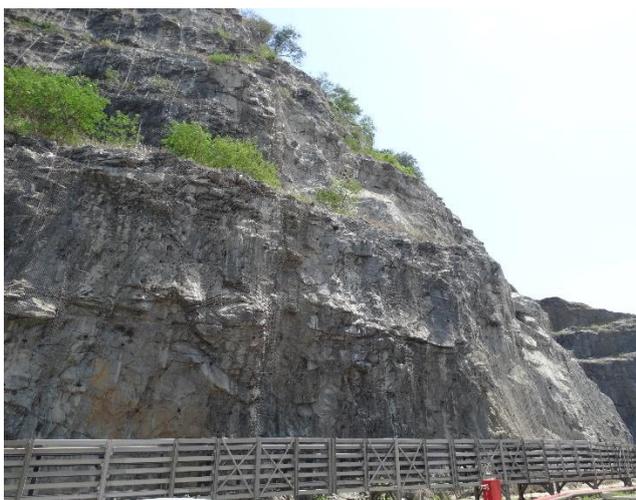
(a) Tela SteelGrid na Área A1 NW

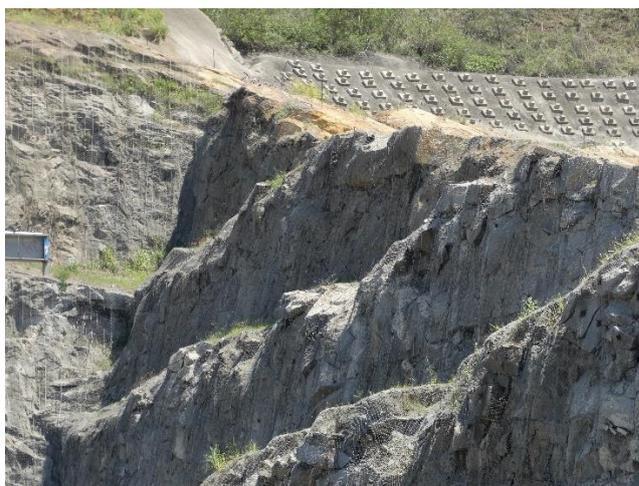
(b) Tela SteelGrid na Área A1 NE
