ESTABILIZAÇÃO DA ESCARPA DAS FONTAINHAS, ENTRE AS PONTES LUIZ I E MARIA PIA, NO PORTO

FONTAINHAS CLIFF STABILISATION, BETWEEN LUIZ I AND MARIA PIA BRIDGES, OPORTO

Rosa, Sérgio; *CENOR Consulting Engineers, Lisboa, Portugal, sergio.rosa@cenor.pt*
Chitas, Pedro; *CENOR Consulting Engineers, Lisboa, Portugal, pedro.chitas@cenor.pt*
Rodrigues, Vitória; *CENOR Consulting Engineers, Lisboa, Portugal, vitoria.rodrigues@cenor.pt*
Pereira, Hélder; *Gestão de Obras Públicas, EM - CMP, Porto, Portugal, hpereira@gopcmp-em.pt*

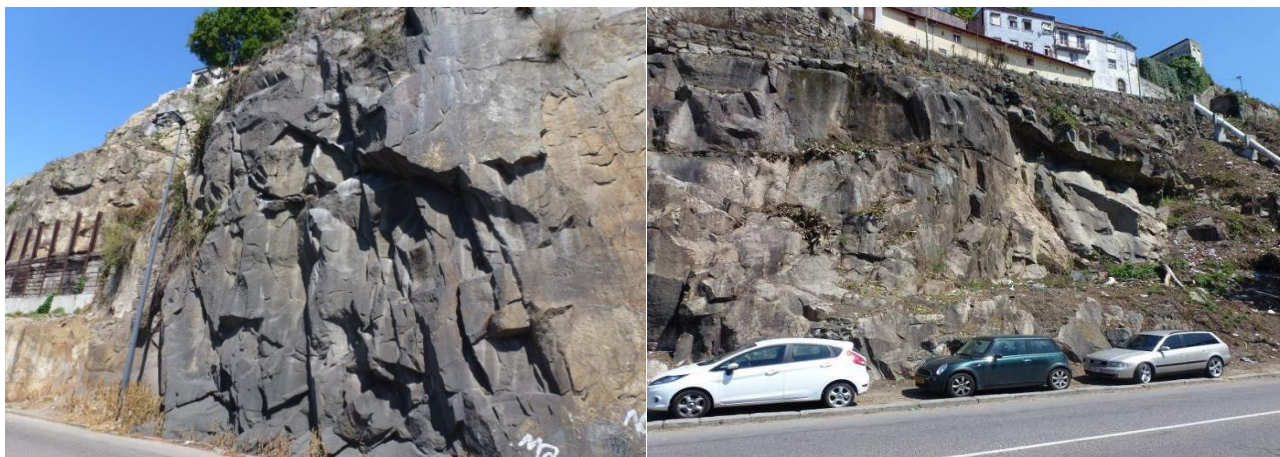
No Setor 3 os principais problemas que afetavam esta zona prendiam-se com a existência de diversos blocos em risco de queda, devido à intensa fraturação que afeta o maciço rochoso. Foram ainda identificadas algumas consolas com mais de 2 m, que aparentavam encontrar-se muito próximas do equilíbrio limite, podendo colapsar parcialmente e levar à instabilização dos terrenos a elas sobrejacentes. Embora não muito frequentes, foram observadas afluições de água (algumas delas contínuas, outras de carácter sazonal) que drenavam directamente para a Av. Gustavo Eiffel (Figura 5).

Figura 5 - Setor 3. Estado da escarpa antes das obras de estabilização

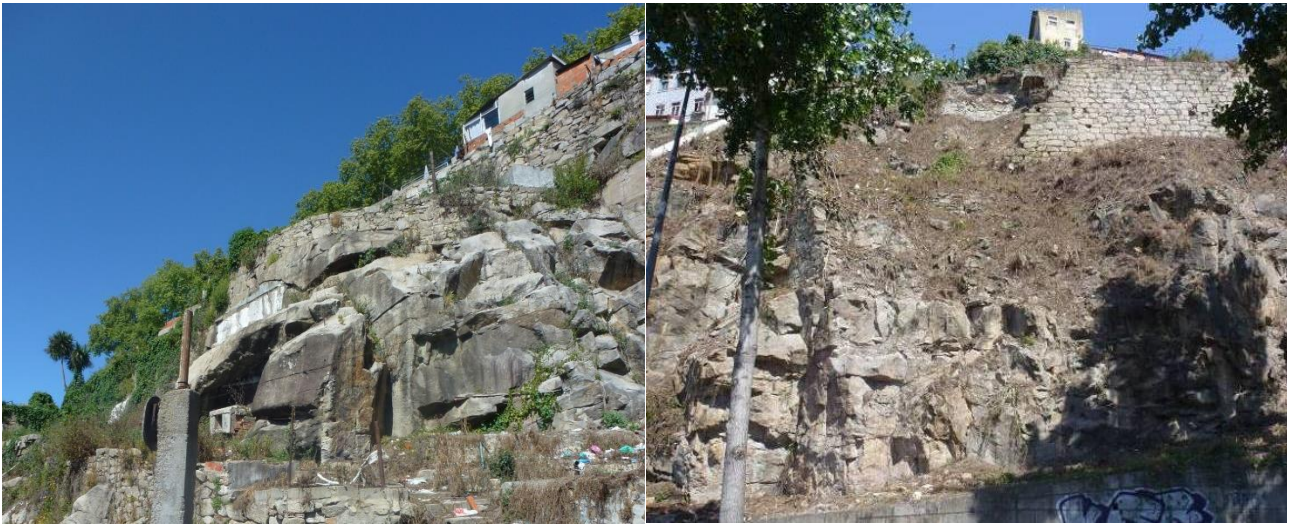
Neste setor existiam, ainda, edificações e muros em pedra aparelhada que suportavam os socalcos existentes, alguns dos quais aparentando encontrar-se em risco de vir a ruir por descalçamento das respetivas fundações (Figura 6).

Figura 6 - Setor 3. Estado da escarpa e muros existentes antes das obras de estabilização

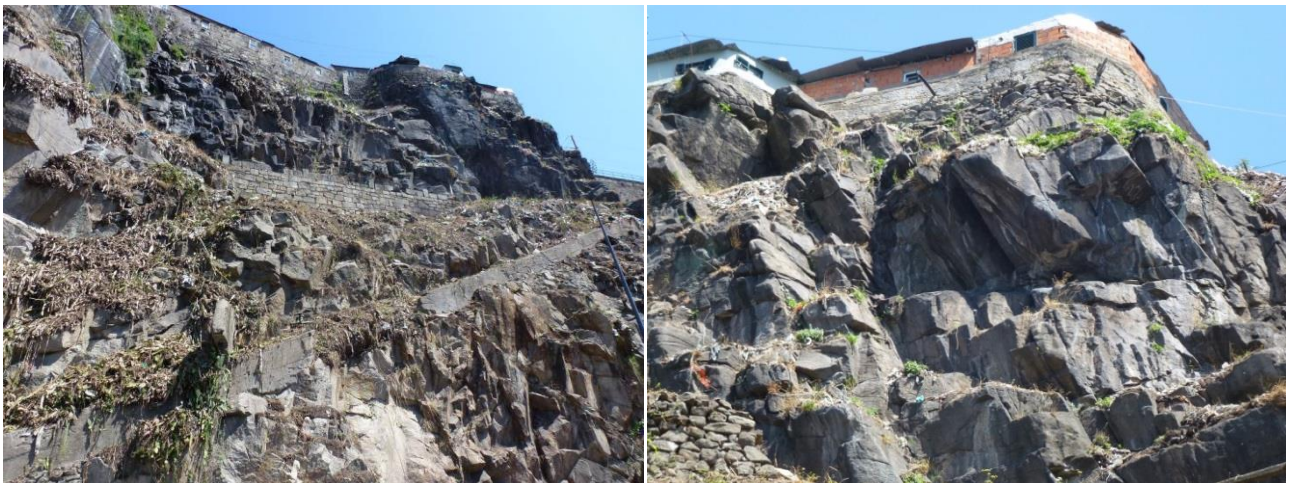
Quer acima, quer abaixo destas plataformas, o maciço apresentava-se muito fraturado, com vários blocos em risco de queda. Embora com menor expressão do que no Setor 3, também foram reconhecidas algumas consolas da ordem dos 2 m, que aparentavam poder vir a colapsar a curto/médio prazo (Figura 7).

Na zona do Bairro Nicolau, algumas das habitações que se encontram construídas sobre os muros de pedra aparelhada, situados no bordo da escarpa, apresentavam elevado risco de poderem vir a colapsar devido ao descalçamento das respetivas fundações. Ainda nesta zona, o escoamento das águas residuais era feito diretamente sobre a escarpa, devido à falta de redes de saneamento contribuindo, deste modo, para o agravamento dos fatores que contribuíam para a sua instabilização (Figura 7).

Figura 7 - Setor 5. Estado da escarpa antes das obras de estabilização

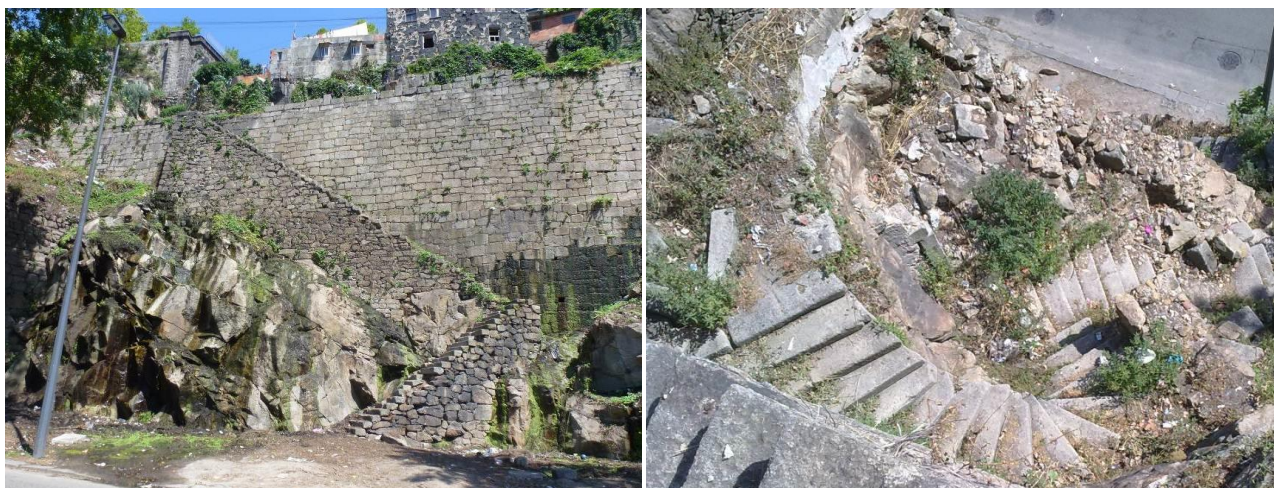
Há ainda a referir a existência de algumas escadas em pedra que permitiam o acesso a partir da Av. Gustavo Eiffel ao Ramal de Alcântara e à Rua das Fontainhas, que se encontravam muito degradadas e que necessitavam também de ser reabilitadas (Figura 8).

Figura 8 - Setor 5. Estado das escadas antes das obras de estabilização

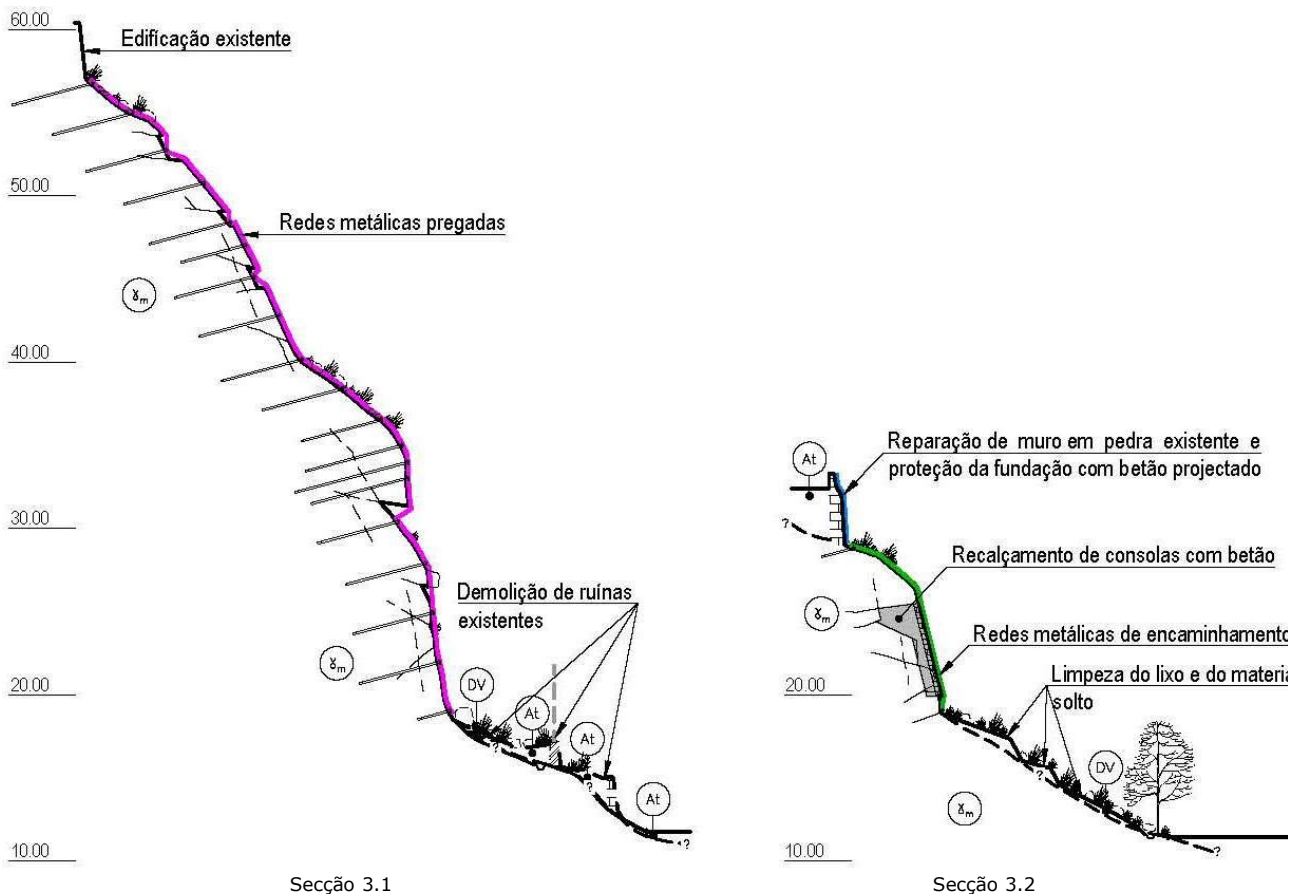
Figura 9 - Cortes com as soluções adotadas nas secções 3.1 e 3.2

Na zona inferior deste setor foi ainda prevista a limpeza e o refechamento com argamassa e calda de cimento das fendas abertas que delimitavam os blocos a pregar; o recalçamento de zonas em consola; o preenchimento de cavernas; a colocação de redes metálicas de encaminhamento; a execução de drenos profundos sempre que foram detectadas afluições de água importantes; o saneamento dos depósitos de vertente e dos aterros existentes no tardoz da barreira de retenção e a demolição desta e de ruínas e de muros instáveis (Figuras 9 e 10).

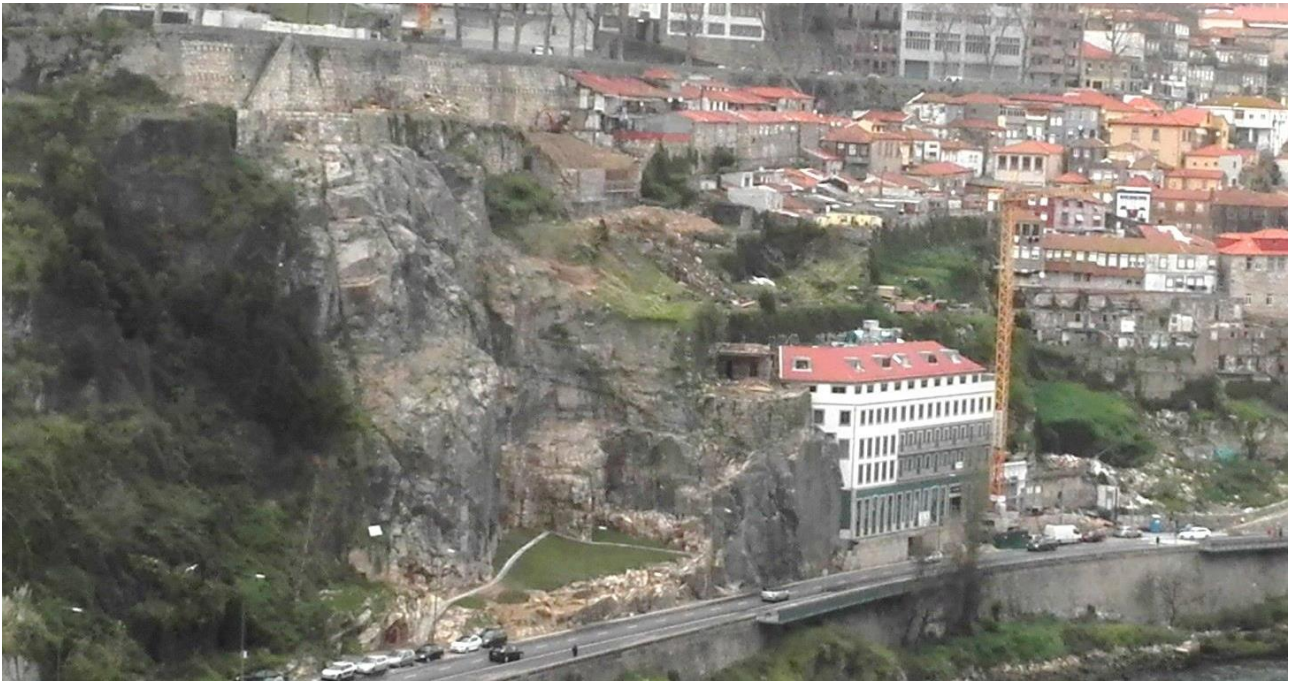
Figura 10 - Secção 3.1 após as obras de estabilização

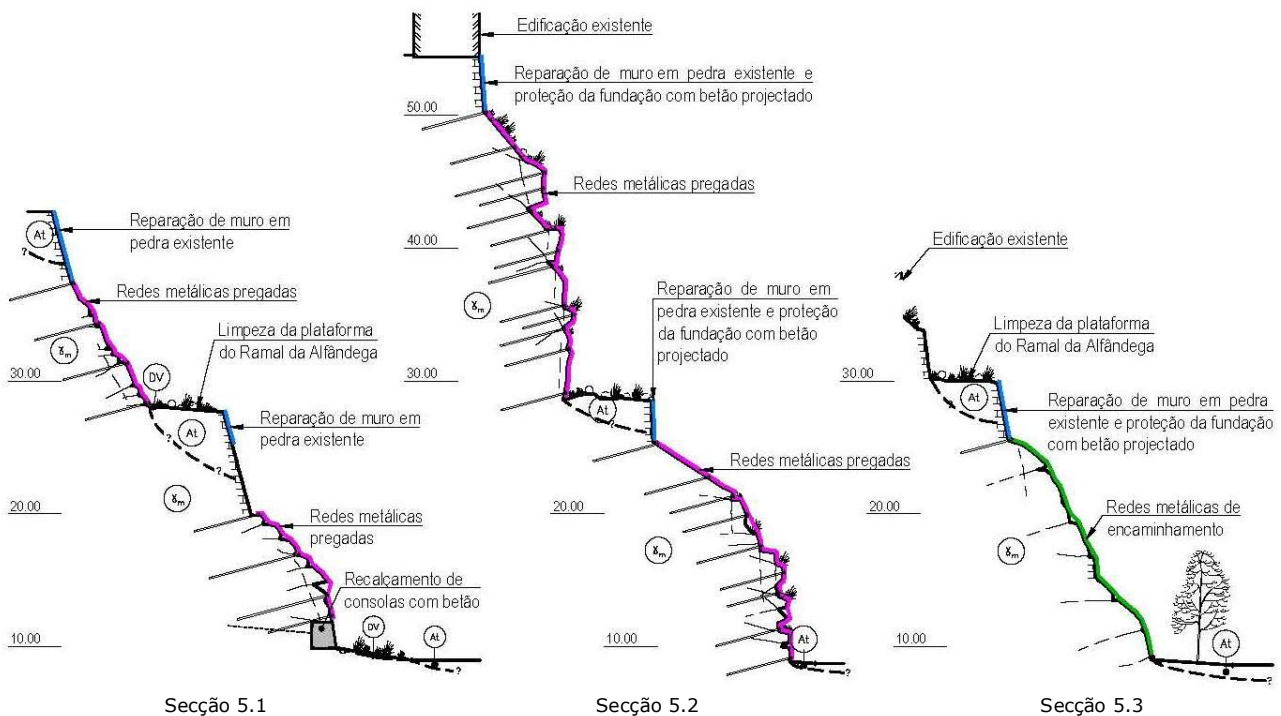
Figura 11 - Cortes com as soluções adotadas nas secções 51, 5.2 e 5.3

Os trabalhos no Setor 5 foram da mesma natureza dos realizados no Setor 3, ou seja, compreenderam a demolição de edificações devolutas e que, devido à sua proximidade à escarpa, apresentavam elevado risco de poderem vir a ser afetadas por instabilizações; a reparação do coroamento dos muros de pedra aparelhada que suportam as plataformas existentes e proteção das respetivas bases com betão projetado; a colocação de redes metálicas pregadas e de redes metálicas de encaminhamento; a execução de drenos profundos; a execução de pregagens pontuais e/ou ancoragens de baixo pré-esforço em blocos de maiores dimensões; a limpeza e o refechamento de fendas abertas com argamassa e calda de cimento; o recalçamento de consolas rochosas e a reconstrução de duas escadas de pedra existentes que fazem a ligação entre a Av. Gustavo Eiffel e a plataforma do Ramal da Alfândega (Figuras 11 e 12).

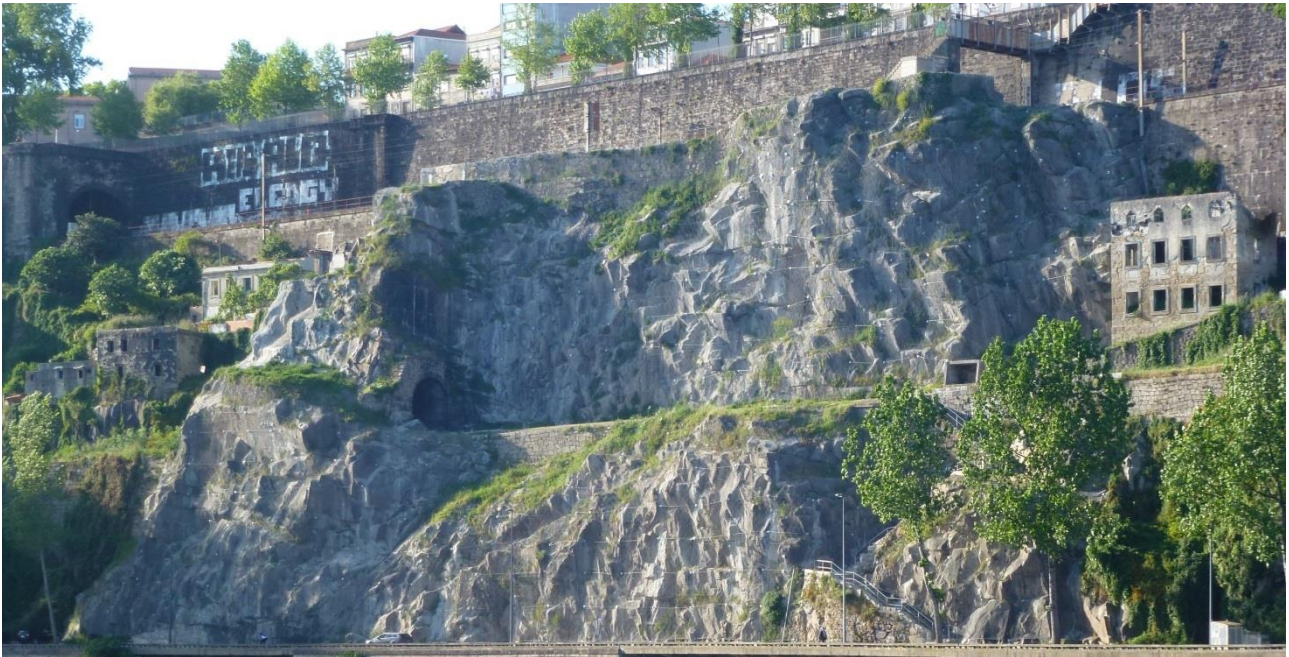
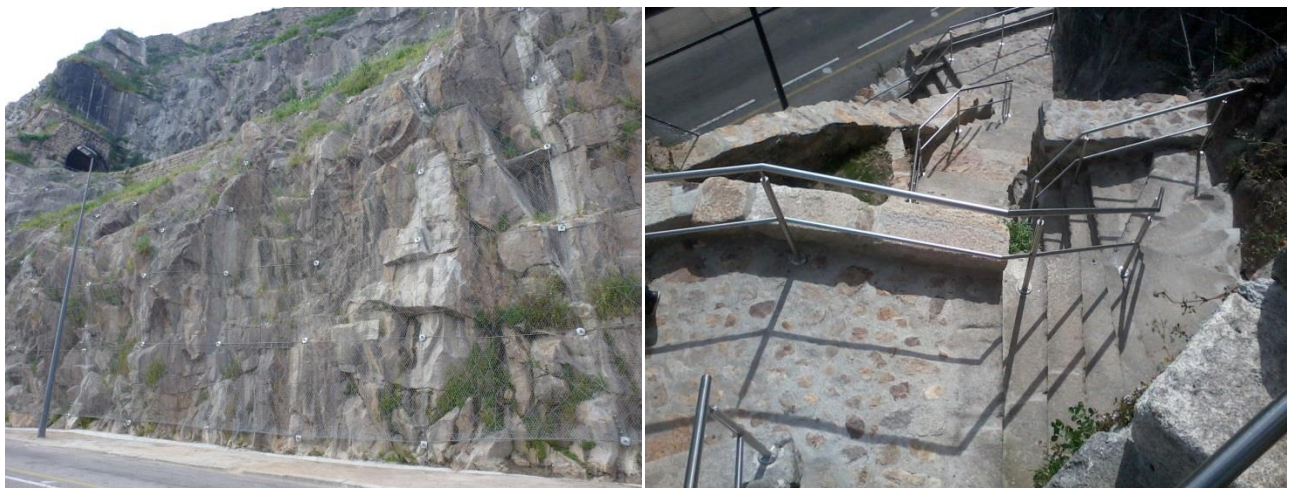
Figura 12 - Secção 5.2 após as obras de estabilização
