SOLUÇÕES DE ESCAVAÇÃO E CONTENÇÃO PERIFÉRICA EM MEIO URBANO EDIFÍCIO FPM41

SOLUTIONS FOR A DEEP EXCAVATION IN URBAN ENVIRONMENT FPM41 BUILDING

Pinto, Alexandre; JETSj Geotecnia, Lda., *Lisboa, Portugal, apinto@jetsj.com*

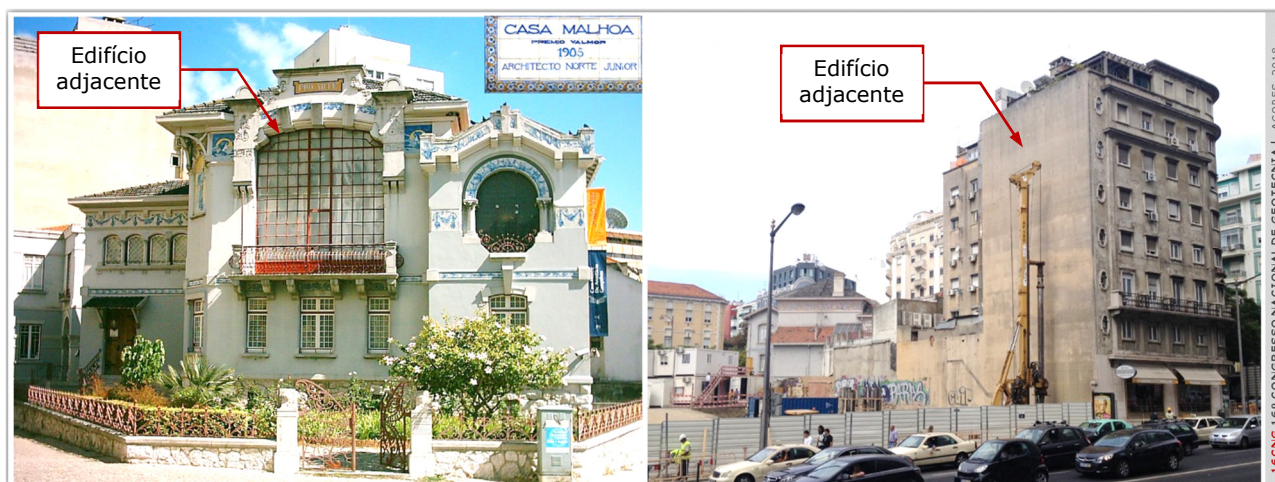
Figura 2 – Vista de algumas das principais confrontações: norte/poente (à esquerda) e norte/nascente (à direita)

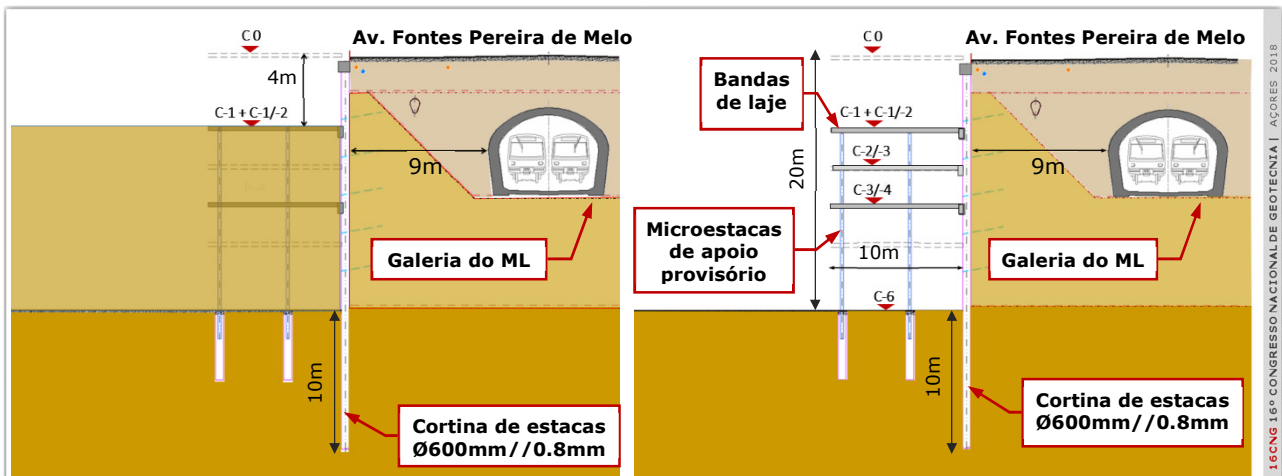
Figura 4 – Secção tipo da Solução 1B na Avenida Fontes Pereira de Melo: aquando da interrupção da obra (à esquerda) e lado direito no final da escavação (à direita)

Atendendo aos principais condicionamentos existentes, optou-se por conceber e executar uma solução de contenção periférica com recurso à tecnologia do tipo cortina de estacas moldadas em betão armado e, pontualmente, à tecnologia 'Berlim definitivo'. Ambas foram travadas através de ancoragens provisórias, escoramentos provisórios e bandas de laje, em função dos diversos condicionamentos identificados (Figura 3 e Figura 4).

Como já referido, a cortina foi travada provisoriamente por meio de vários níveis de ancoragens ou de escoras, que têm como principal função a garantia do equilíbrio horizontal da contenção na fase provisória da escavação. Por forma a garantir uma melhor distribuição dos esforços na cortina e a evitar fenómenos de concentração excessiva de cargas, as ancoragens e os escoramentos foram apoiados nas vigas de distribuição e nas vigas de coroamento. Atendendo aos condicionamentos de vizinhança presentes no alçado AB (Nascente), confrontante com a Av. Fontes Pereira de Melo e com o túnel do

Metropolitano de Lisboa, localizado sob a mesma, procurou-se evitar o recurso a ancoragens para o travamento da contenção, de modo a minimizar as interferências com esta importante infraestrutura, cuja integridade e funcionalidade deveria ser garantida durante e após os trabalhos de escavação e de construção dos pisos enterrados. Neste alçado optou-se assim por um sistema de travamento constituído por bandas de laje a integrar na estrutura definitiva. Este travamento consiste num conjunto de vigas horizontais que resistem aos impulsos atuantes na contenção. Os elementos estruturais fazem parte, na fase definitiva, da estrutura dos pisos enterrados. Neste caso particular, face à arquitetura definida para os pisos enterrados, recorreu-se a bandas das lajes que materializam as rampas de acesso aos pisos enterrados na fase de serviço da obra. Assim sendo, as lajes de travamento acompanham a inclinação pré-definida para as rampas (Figura 4). Nos alçados perpendiculares, GA e BC, a cortina de estacas foi revestida por uma parede em betão armado de modo a melhor acomodar as reações das referidas bandas de laje.

Foi assim definida inicialmente a materialização de travamentos apenas ao nível do piso -1 (com ligação ao piso-2) e do piso -3 (com ligação ao piso -4). Para o dimensionamento destes elementos, foi tido em conta, não só a resistência e a rigidez necessárias para garantir as condições de segurança, como também o processo construtivo, associado aos trabalhos de escavação e à execução da estrutura dos pisos enterrados. Neste sentido, a geometria das bandas de laje foi definida tendo em conta a menor interferência possível com a execução dos pilares e outros elementos da estrutura dos pisos enterrados. Em concreto, os travamentos da contenção, no alçado AB, foram definidos por bandas de laje com 9,5m de largura, com uma espessura geral mínima de 30cm, vencendo um vão de cerca de 62m. Os bandas de laje foram apoiados, durante a fase de escavação, na parede de contenção e em perfis HEB260, que funcionaram como pilares provisórios.

A análise realizada consistiu no estudo do comportamento da contenção periférica, com base na modelação de secções tipo, representativas das condições de geometria e geológico-geotécnicas da contenção e escavação. Foram adotados como referência os modelos de comportamento 'Hardening Soil' e 'Mohr-Coulomb', tendo as análises sido realizadas em condições drenadas. Com base nesta análise, foi possível avaliar os principais parâmetros de dimensionamento, nomeadamente os esforços nas estruturas de contenção, deformações, estados de tensão e a estabilidade do maciço a conter, bem como estimar os incrementos de deformação em estruturas e infraestruturas vizinhas ao recinto de escavação, nomeadamente o túnel do Metropolitano de Lisboa, localizado sob a Av. Fontes Pereira de Melo (Figura 4).

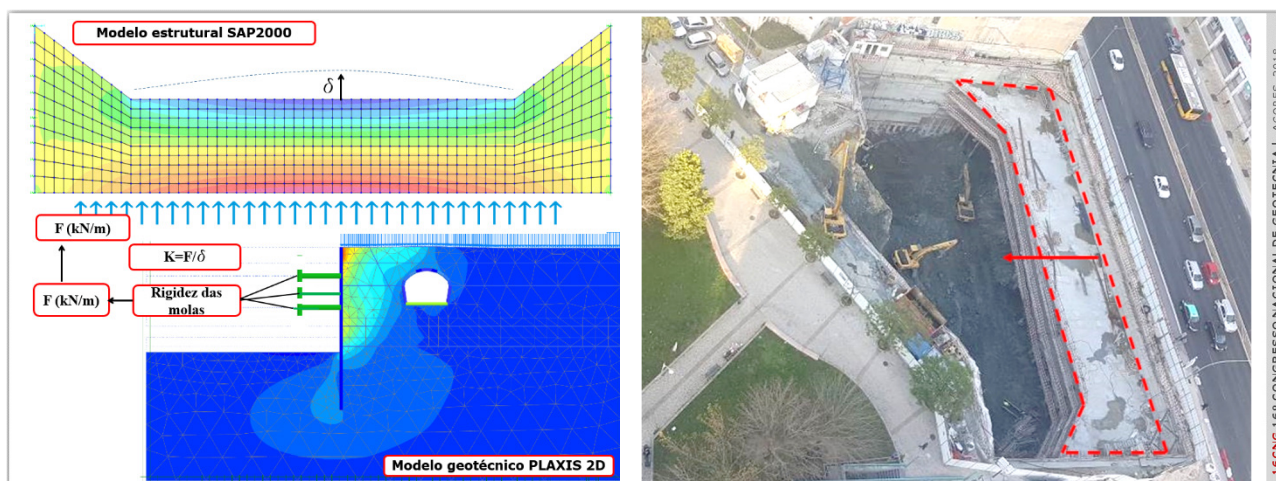
Figura 5 – Análise iterativa efetuada para a Solução 1B: deslocamentos horizontais através do modelo de elementos finitos da secção da contenção e análise do comportamento das bandas de laje (à esquerda) e vista superior das bandas de laje (à direita)

O comportamento das estruturas de contenção periférica, em termos de esforços e de deformações, foi analisado, para todas as fases construtivas, através do programa de elementos finitos PLAXIS 2D (Figura 5), vocacionado para o efeito. Para a concretização desta análise foi realizada uma parametrização dos materiais ocorrentes no local, a qual foi baseada nas informações recolhidas na campanha de prospeção geológico-geotécnica, previamente executada, bem como no comportamento de obras de escavação executadas anteriormente, nos mesmos materiais. Para efeitos da modelação do maciço, foram assim utilizados os parâmetros que se apresentam no Quadro 1.

No que se refere às secções da contenção travadas com recurso a bandas de laje (alçado confrontante com a Av. Fontes Pereira de Melo), houve necessidade de, no âmbito do seu dimensionamento, ter em conta, não só a resistência e a rigidez necessárias para garantir as condições de segurança, mas também o processo construtivo associado, quer à fase de escavação, mas também à fase de execução da estrutura dos pisos enterrados. Neste sentido, a geometria das bandas de laje foi definida com o objetivo de assegurar a menor interferência possível com a execução dos pilares e de outros elementos da estrutura dos pisos enterrados. O estudo destas secções foi efetuado tendo em conta a interação entre a cortina de estacas e as bandas de laje que constituem o travamento. De modo a concretizar este objetivo, foram introduzidos apoios elásticos no modelo de análise da contenção periférica, cuja rigidez pretendeu simular a rigidez das vigas horizontais, constituídas pelas bandas de laje de travamento. A rigidez introduzida no modelo de elementos finitos da contenção periférica foi determinada por via da análise do modelo das bandas de laje. Na Figura 5 ilustra-se a metodologia utilizada.

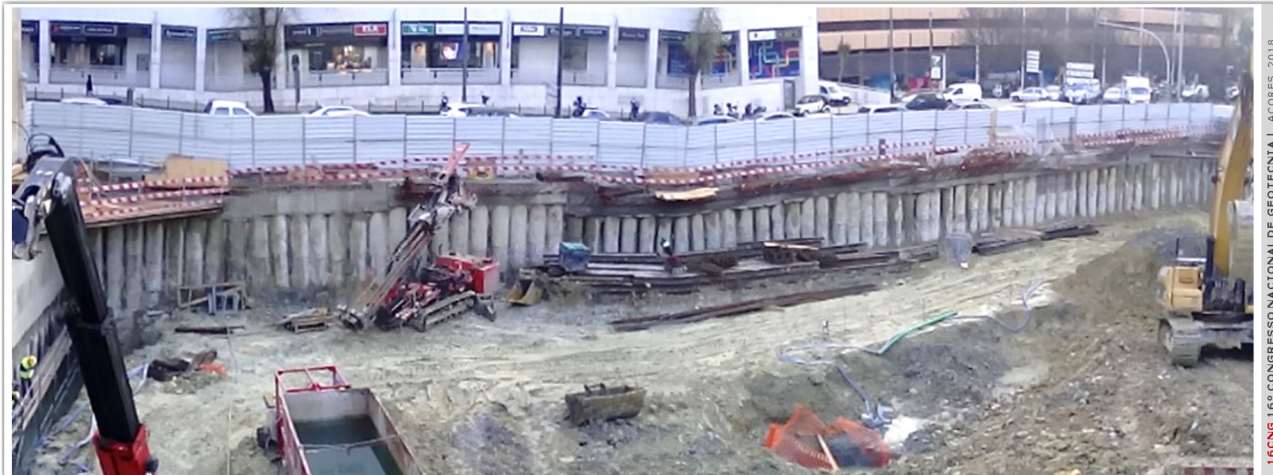
Figura 6 – Vista da escavação em janeiro de 2016, com os trabalhos interrompidos no alçado AB, que confronta para Av. Fontes Pereira de Melo

No que se refere à execução da obra, regista-se o facto dos trabalhos terem sido interrompidos no alçado que confronta para a Av. Fontes Pereira de Melo, AB, no inverno de 2015/2016, por motivos extra técnicos, quando a cota da escavação se localizava próximo da do piso -1, sem que a primeira banda de laje de travamento tivesse sido executada (Figura 6). Esta situação determinou o funcionamento da cortina de estacas num vão vertical de escavação de cerca de 4m, sem qualquer travamento na respetiva base, o que conduziu a um agravamento, não previsto em fase de projeto, das deformações horizontais na cortina e na galeria do Metropolitano de Lisboa, a tardoz da mesma.

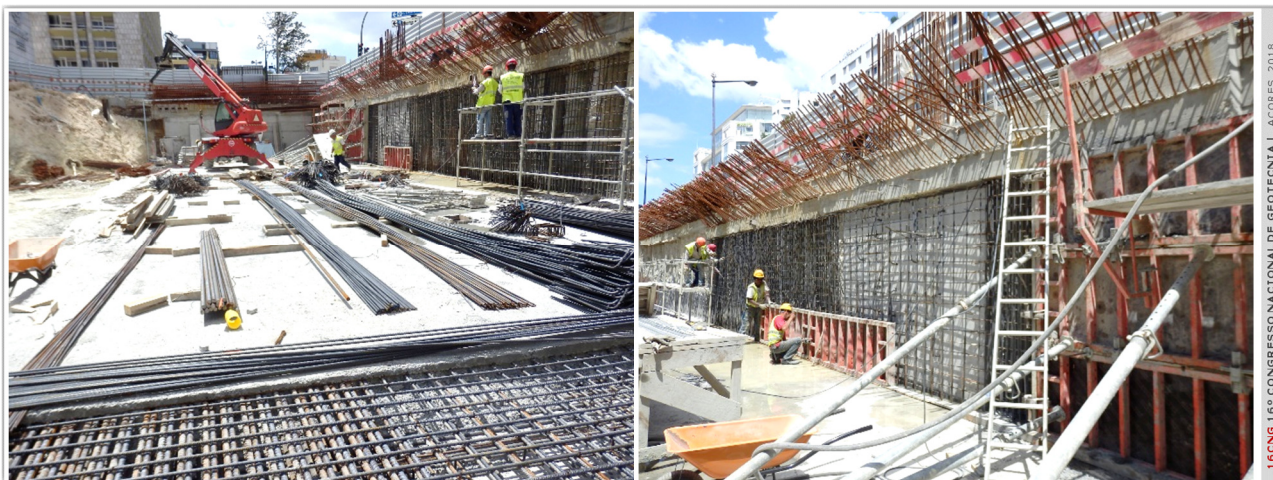
Figura 7 – Vista dos trabalhos de reforço no alçado AB em junho de 2016: banda de laje horizontal (à esquerda) e parede de revestimento da cortina de estacas (à direita)

Para que os trabalhos fossem retomados em condições de segurança, sem agravamento excessivo das deformações da cortina com o decorrer da evolução da escavação em profundidade, foi necessário executar uma banda de laje suplementar no referido alçado AB, horizontal e à cota da laje do piso -1, assim como realizar uma parede de revestimento da cortina de estacas, em betão armado, para incremento da respetiva rigidez. No troço central, esta banda de laje teria que vir a ser demolida em 2ª fase, pois não era compatível com a solução rampeada prevista no projeto de arquitetura (Figura 7).

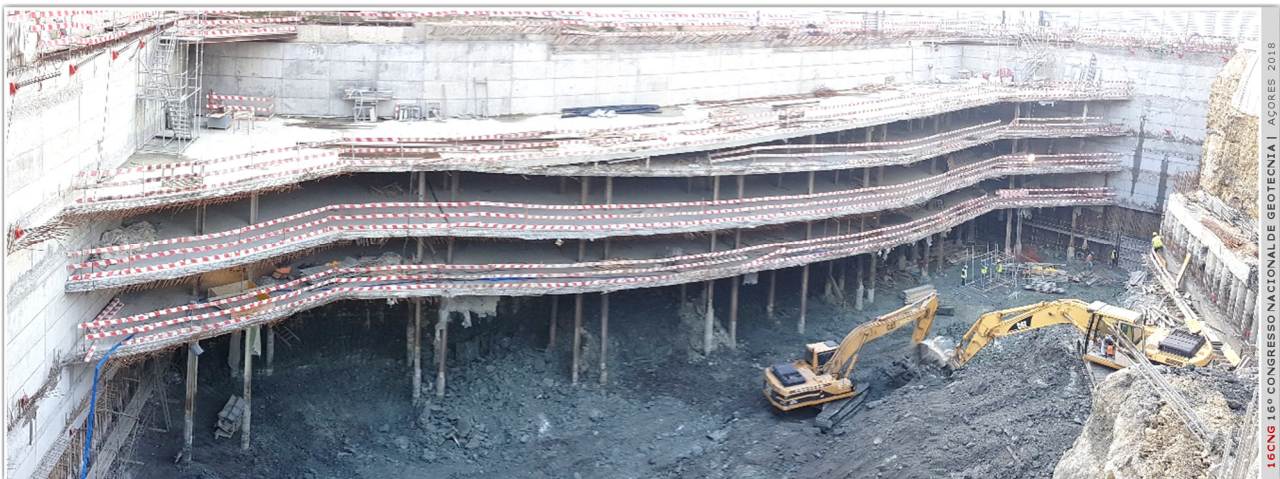
Figura 8 – Vista da totalidade das bandas de laje em dezembro de 2016

A solução no alçado AB foi novamente reforçada, de forma a incrementar a respetiva rigidez, com a execução de uma segunda banda de laje suplementar entre os pisos -2 e -3, bem como de um nível de ancoragens provisórias junto ao piso -5, a uma cota que já não conflituava com a galeria do Metropolitano de Lisboa. Esta última medida, foi tomada com carácter essencialmente preventivo, com o objetivo de antecipar o controlo das deformações quando a escavação se encontrava já muito próximo da sua cota final (Figura 8 e Figura 9).

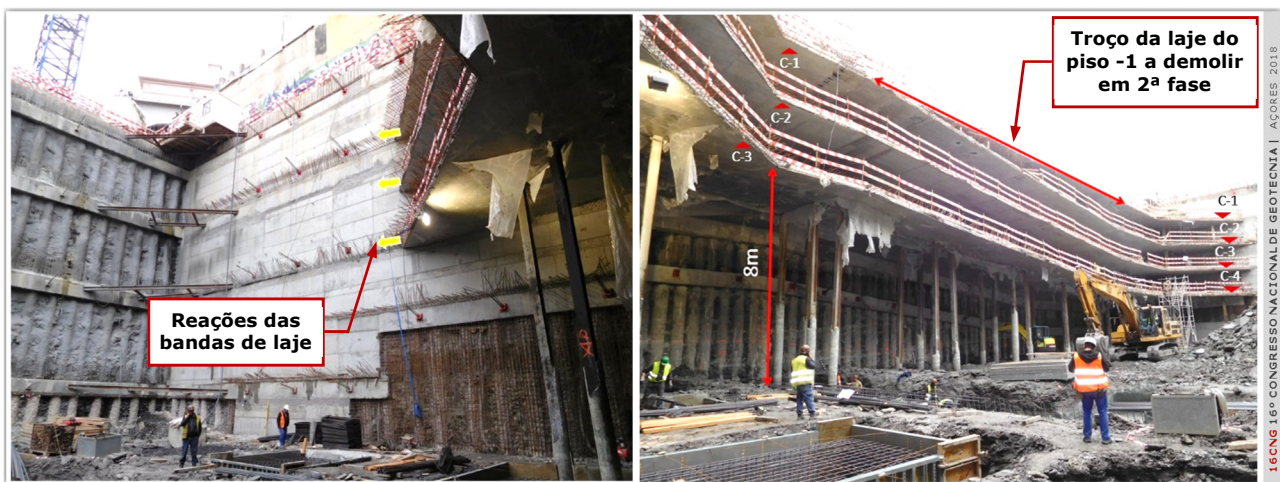
Figura 9 – Vista dos trabalhos junto ao alçado GA (à esquerda) e alçado AB (à direita) em fevereiro de 2017

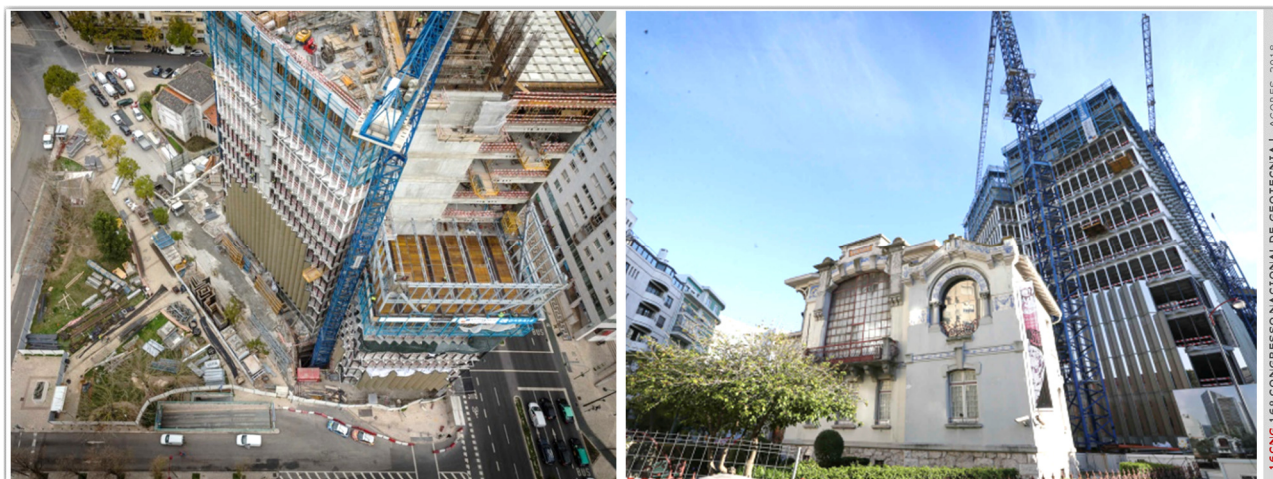
Figura 12 – Vistas da obra no início de 2018

No início de 2018 a superestrutura do edifício encontra-se praticamente concluída e as soluções de contenção, com dupla função de fundação, tem vindo a revelar um comportamento adequado (Figura 12).
