IMPORTÂNCIA DA UTILIZAÇÃO DE UMA CAMPANHA DE CARACTERIZAÇÃO COMPLEMENTAR NO PROJETO GEOTÉCNICO

IMPORTANCE OF USING AN ADDITIONAL CHARACTERIZATION CAMPAIGN IN GEOTECHNICAL DESIGN

Machado, António; *Geosonda-Sondagens Geotécnicas e Geofísicas Lda., Portugal, geosonda@geosonda.net*

Rodrigues, Carlos; *Instituto Politécnico da Guarda, Portugal, crod@ipg.pt*

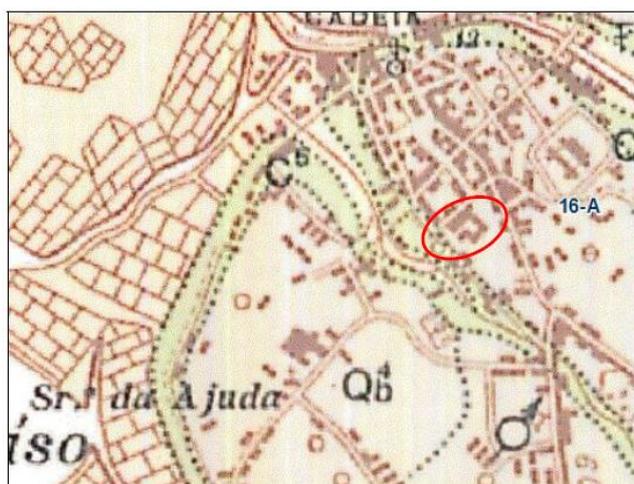
Figura 2 – Extrato da folha 16-A (Aveiro) da carta geológica de Portugal; escala 1:50000

A zona em intervenção enquadra-se na Carta Geológica de Portugal, Folha 16 – A (Aveiro) (Teixeira e Zbyszewski, 1976) e é caracterizada pela presença de depósitos de praias antigas e terraços fluviais do Plio-Plistocénico (Q^4_a), surgindo, em profundidade, as Argilas de Aveiro (C_5) do Cretácico (Figura 2).

Neste local a litoestratigrafia é representada por uma unidade superficial de silte ligeiramente arenoso do Holocénico, a que se seguem os depósitos do Plio-Plistocénico, constituídos, essencialmente, por areias finas ou grosseiras e cascalheiras com calhaus rolados. Esta unidade assenta sobre a formação Cretácica denominada “Argilas de Aveiro”, que compreende argilas maciças de cores esverdeadas e acinzentadas.

Q^4_a – Depósitos de praias antigas e terraços fluviais (Plio-Plistocénico).

C_5 – Argilas cinzentas e esverdeadas (Argilas de Aveiro) (Maestrichtiano – Senoniano (Cretácico)).

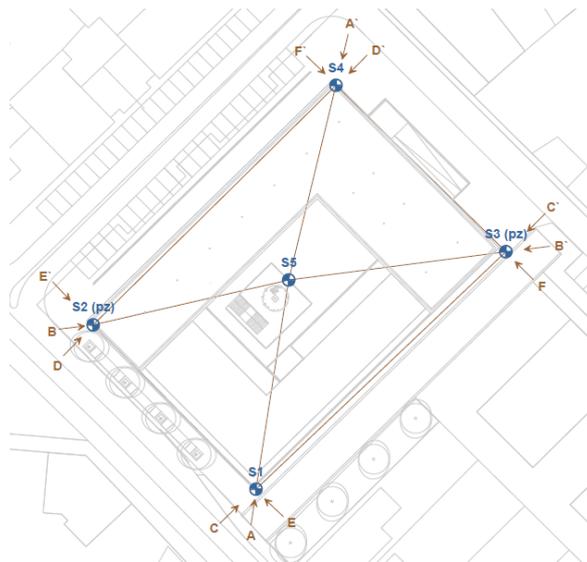
Figura 3 – Localização no terreno das sondagens mecânicas efetuadas

A primeira campanha de caracterização geotécnica baseou-se fundamentalmente na execução de 5 sondagens mecânicas, cuja disposição é apresentada na Figura 3.

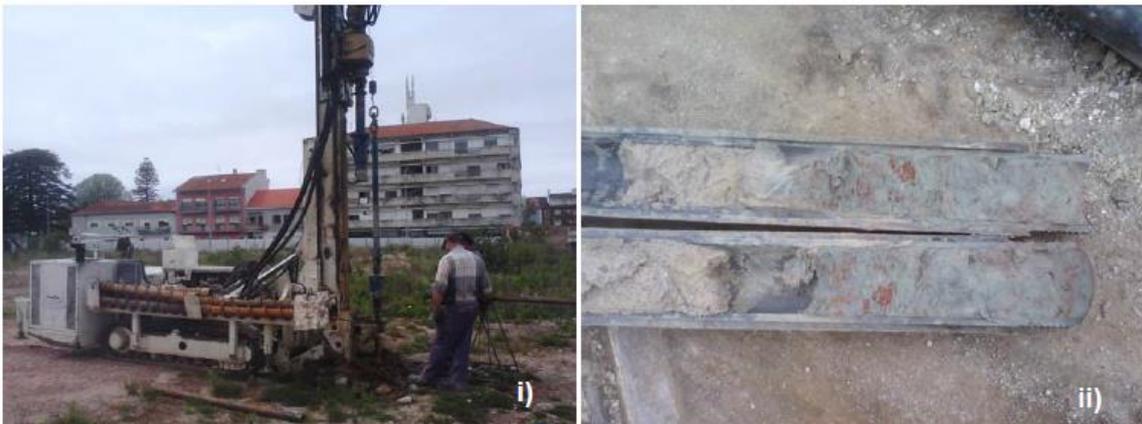
Figura 4 – i) Equipamento utilizado nas sondagens mecânicas; ii) amostra recolhida no amostrador Terzaghi

Os trabalhos de prospeção foram realizados com uma sonda da marca FLOWTEX FRANCE, equipada com trados ocios de 200 mm de diâmetro externo e 86 mm de diâmetro interno, por onde trabalha o amostrador de Terzaghi normalizado (Figura 4). Os ensaios SPT foram executados de acordo com a norma ASTM D1586-11 (2011), na execução teve-se ainda em consideração a norma EN ISO 22476-3 (2005).

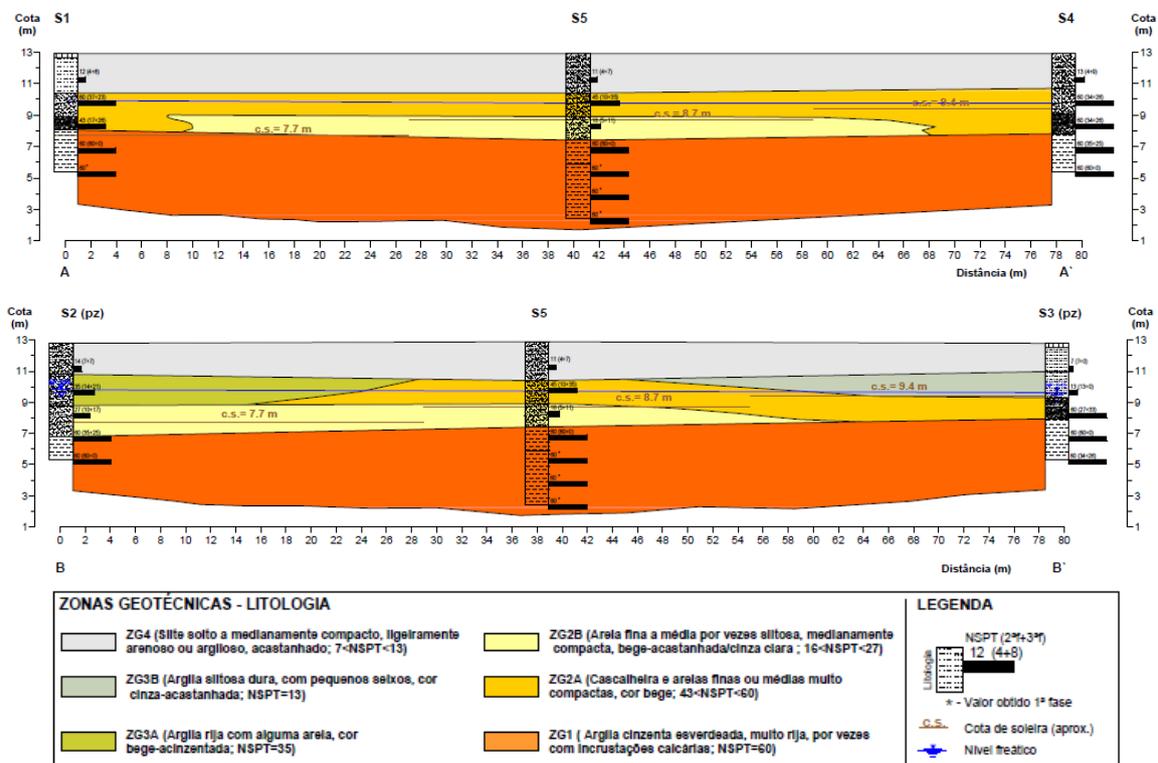
Figura 5 – Perfis geológico-geotécnicos do terreno de fundação, AA' e BB'

Da interpretação integrada dos ensaios SPT, conjuntamente com o levantamento geológico efectuado, foram consideradas 6 zonas geotécnicas cujo perfil tipo se apresenta na Figura 5.

Refira-se que o projecto inicial contemplava três cotas de soleira (c.s.) diferentes para os vários patamares do edifício, as quais estão projectadas nos perfis geotécnicos da Figura 5, designadamente c.s.=7,7m, c.s.=8,7m e c.s.=9,4m. Nestas circunstâncias as zonas geotécnicas com as designações de ZG4, ZG3B e ZG3A, encontravam-se acima das cotas de implantação, ou no seu limite, pelo que não seriam solicitadas pelos elementos de fundação. Por outro lado, ocorria uma exigência por parte do cálculo estrutural de capacidade de carga da ordem dos 400 kN/m², a qual era perfeitamente atendida já que as zonas geotécnicas ZG2A e ZG1, surgiam, no máximo, a 1,5 m abaixo das cotas de implantação previstas, o que permitia a execução de fundações directas por sapatas, desde que se rebaixasse o nível freático.

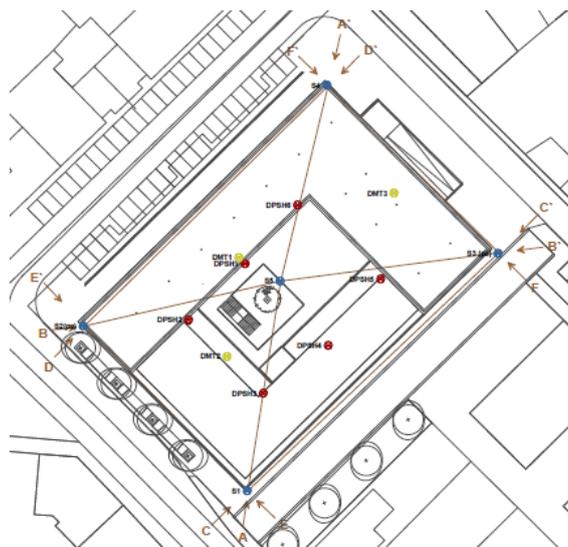
Figura 6 – Localização no terreno dos ensaios DPH e DMT efetuados

No zonamento geotécnico elaborado na primeira campanha de prospeção geotécnica foram definidas 6 zonas geotécnicas, determinadas segundo critérios litológicos e nos resultados dos ensaios SPT. A necessidade de se obter mais informação sobre o comportamento geotécnico das unidades anteriores, conduziu à proposta de execução de ensaios geotécnicos complementares, nomeadamente 6 ensaios de penetração dinâmica contínua (DPSH) e 3 ensaios com Dilatómetro de Marchetti (DMT). A localização destes pontos de ensaio encontra-se representada na Figura 6.

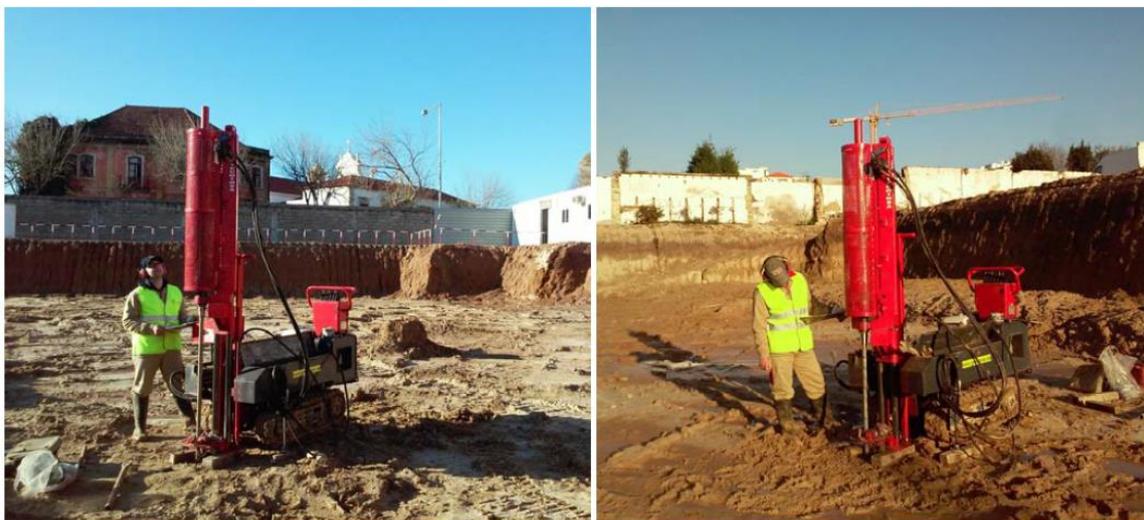
Figura 7 – Equipamento utilizado na realização dos ensaios DPH

Os resultados destes ensaios foram fundamentalmente utilizados para a avaliação qualitativa dos perfis do terreno e para comparação relativa com outros sondagens/ensaios in situ. Neste estudo utilizou-se um equipamento da marca TECOINSA, modelo PDP 3.13 G/N, mecanizado e de mobilização autónoma sobre rastos de borracha, contador electrónico de pancadas e sistema automático de queda do martelo (Figura 7). Os ensaios foram realizados de acordo com os procedimentos descritos pela International Organization for Standardization, nomeadamente a EN ISO 22476-2 (2002).

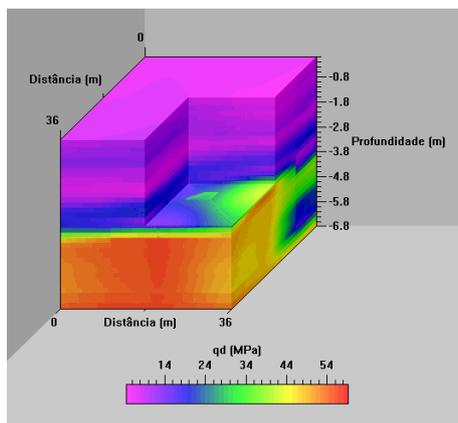
Figura 8 – Bloco-diagrama da variação espacial da resistência dinâmica de ponta

Os ensaios DPH confirmaram o modelo geológico-geotécnico proposto na primeira campanha de prospeção geotécnica, o que permitiu elaborar blocos-diagrama, como o que se representa na Figura 8, relativo à variação espacial da resistência dinâmica de ponta (q_d).

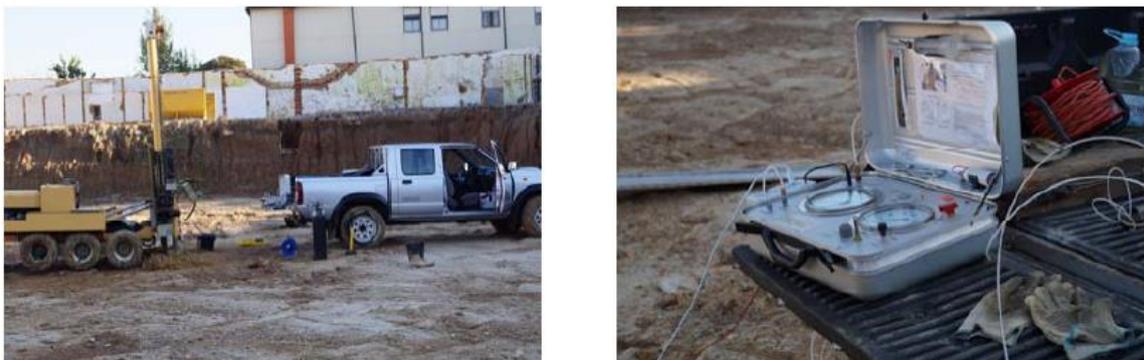
Figura 9 – Equipamento utilizado na execução dos ensaios DMT

Na área de estudo realizaram-se 3 ensaios DMT. Os ensaios foram efetuados em conformidade com o regulado no Eurocódigo 7, Parte 3 a que lhe corresponde a norma ISO/TS 22476-11 (2005), Geotechnical Investigation and Testing — Field testing — Part 11: Flat Dilatometer Test; foi ainda tida em consideração a norma ASTM -D18.02.10 (1986); (Figura 9).

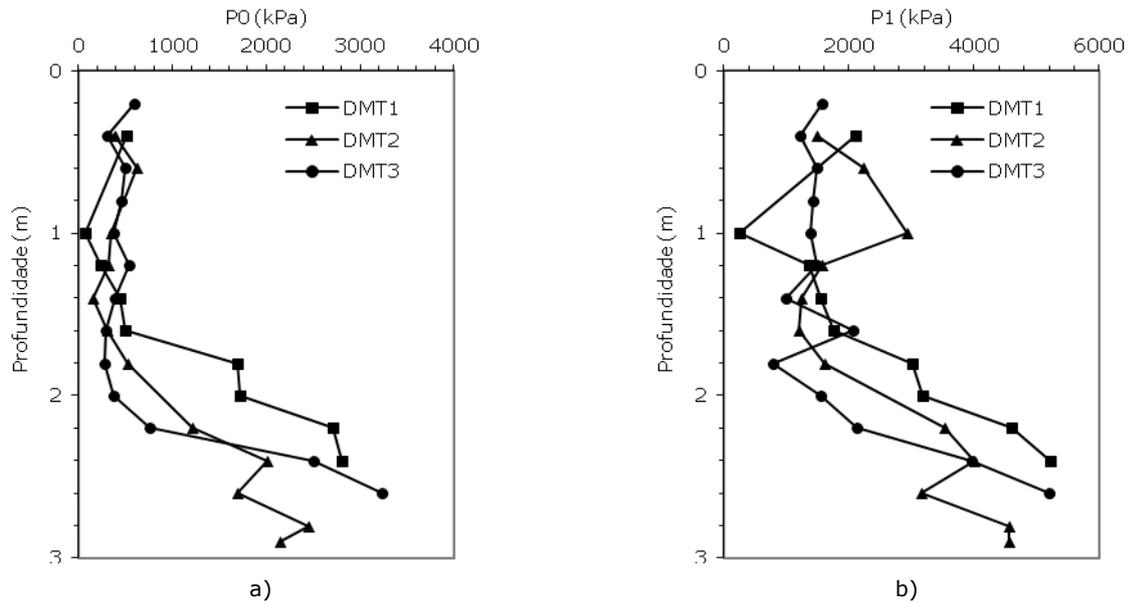
Figura 10 – Evolução dos parâmetros: a) P_0 ; b) P_1 , dos ensaios DMT

Os valores das pressões P_0 e P_1 , bem como os índices dilatométricos foram determinados de acordo com Marchetti (1980) e Marchetti et al. (2001). Os resultados obtidos dos ensaios DMT, são apresentados sob a forma de perfis na Figura 10, onde se mostra a variação em profundidade das pressões de ensaio (p_0 e p_1). Na Figura 11 ilustra-se a evolução dos índices dilatométricos (I_D , E_D e K_D) dos três ensaios DMT1, DMT 2 e DMT3.

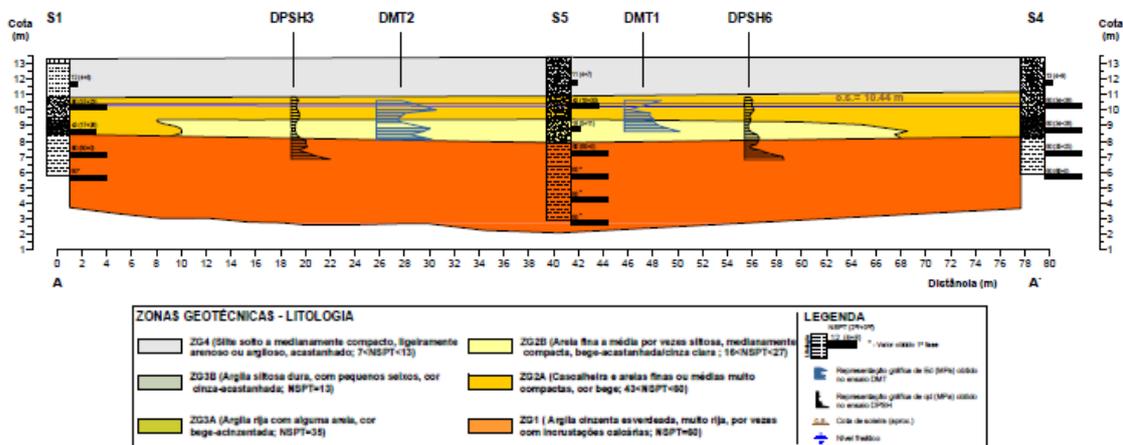
Figura 11 – Perfil geológico-geotécnico AA' interpretativo do terreno de fundação

Foi possível igualmente inscrever os resultados dos ensaios DPSH e DMT nos perfis geológico-geotécnicos interpretativos da estrutura geotécnica do maciço de fundação, de cuja Figura 11 é exemplo.

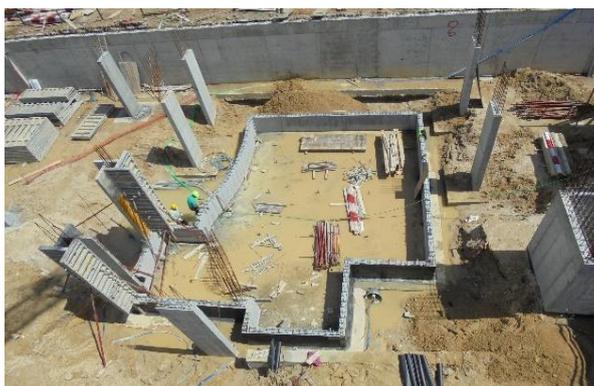
Figura 12 – Imagem esquemática dos elementos de fundação do Edifício BellaVida Aveiro

Os novos resultados encontrados permitiram propor uma alteração à tipologia de fundação estabelecida na primeira fase da campanha de prospeção geotécnica, a qual correspondia à utilização de poços de fundação de dois metros de profundidade. A segunda campanha de prospeção geotécnica mostrou que

era possível recorrer a fundação direta, por sapata isolada, a qual poderia repousar diretamente na unidade geotécnica ZG3A (Figura 12).
