TRATAMENTO PARA CONTROLO DA PERCOLAÇÃO PELO MACIÇO DA MARGEM DIREITA DA BARRAGEM DA QUIMINHA, ANGOLA

TREATMENT FOR THE SEEPAGE CONTROL AT THE RIGHT BANK OF QUIMINHA DAM, ANGOLA

Guedes de Melo, Pedro; *CONSULGEO/FCT-UNL, Lisboa, Portugal, consulgeo@mail.telepac.pt*
Molares de Abril, Manuel; *Laboratório de Engenharia de Angola, Luanda, Angola*
Guedes de Melo, Fernando; *CONSULGEO, Lisboa, Portugal, consulgeo@mail.telepac.pt*
Costa Pereira, Alberto; *CÊGÊ, Lisboa, Portugal, geral@cege.pt*
Costa Pereira, João Pedro; *CÊGÊ, Lisboa, Portugal, geral@cege.pt*

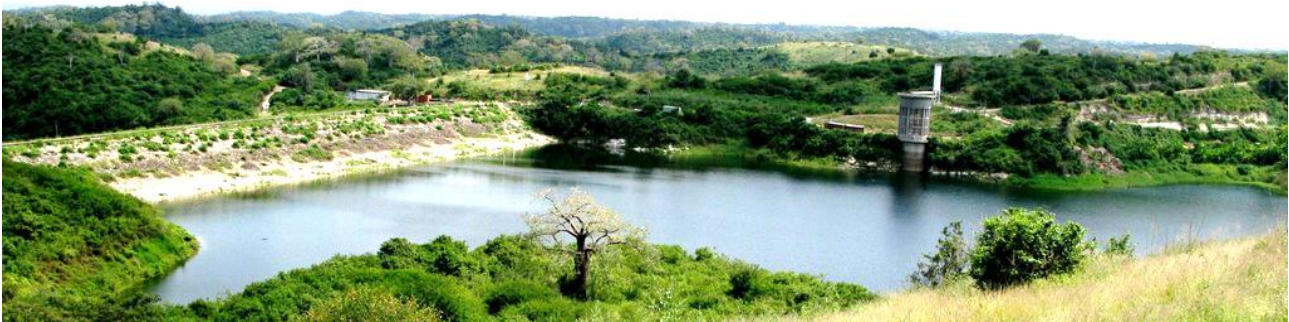
Figura 1 – Vista geral da Barragem da Quiminha

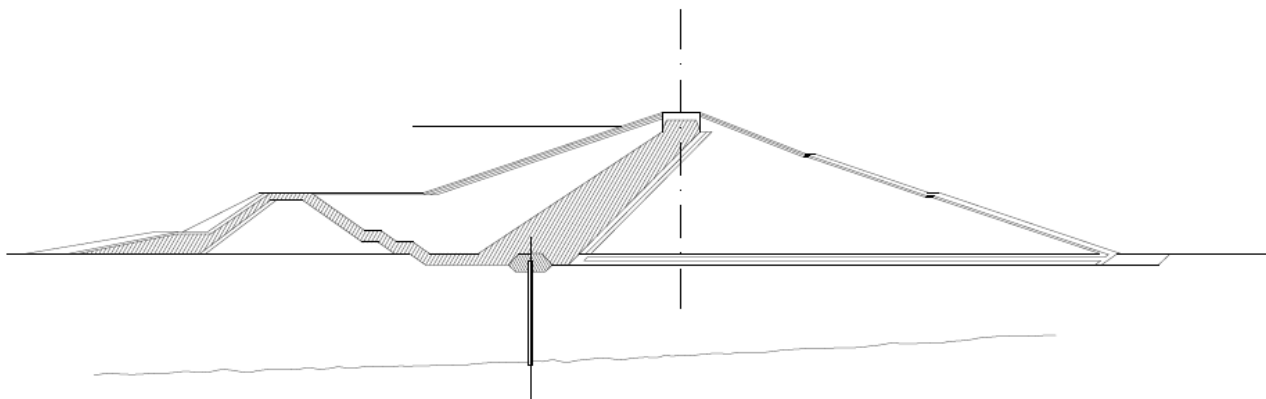
O perfil tipo adoptado para a barragem foi um perfil zonado (ver Figura 2), sendo a estanqueidade da obra, ao nível dos aterros, assegurada por um núcleo argiloso e, ao nível da fundação, por um elemento estanque, situado no prolongamento do núcleo, cortando todo o preenchimento aluvionar do vale. Quando da concepção do perfil tipo houve a preocupação de minimizar os efeitos dos previsíveis elevados valores de assentamentos do preenchimento aluvionar na funcionalidade do núcleo, o que levou a que este fosse definido com uma marcada inclinação para montante. Este núcleo argiloso é protegido do lado de jusante por um filtro, o qual se prolonga até ao pé de jusante por um tapete drenante horizontal.

Figura 2 – Perfil esquemático tipo da barragem, constituído por um núcleo argiloso inclinado para montante (a sombreado), interligado com o recobrimento de uma ensecadeira a montante. Na base do núcleo é visível a parede moldada executada para intersecção da camada aluvionar

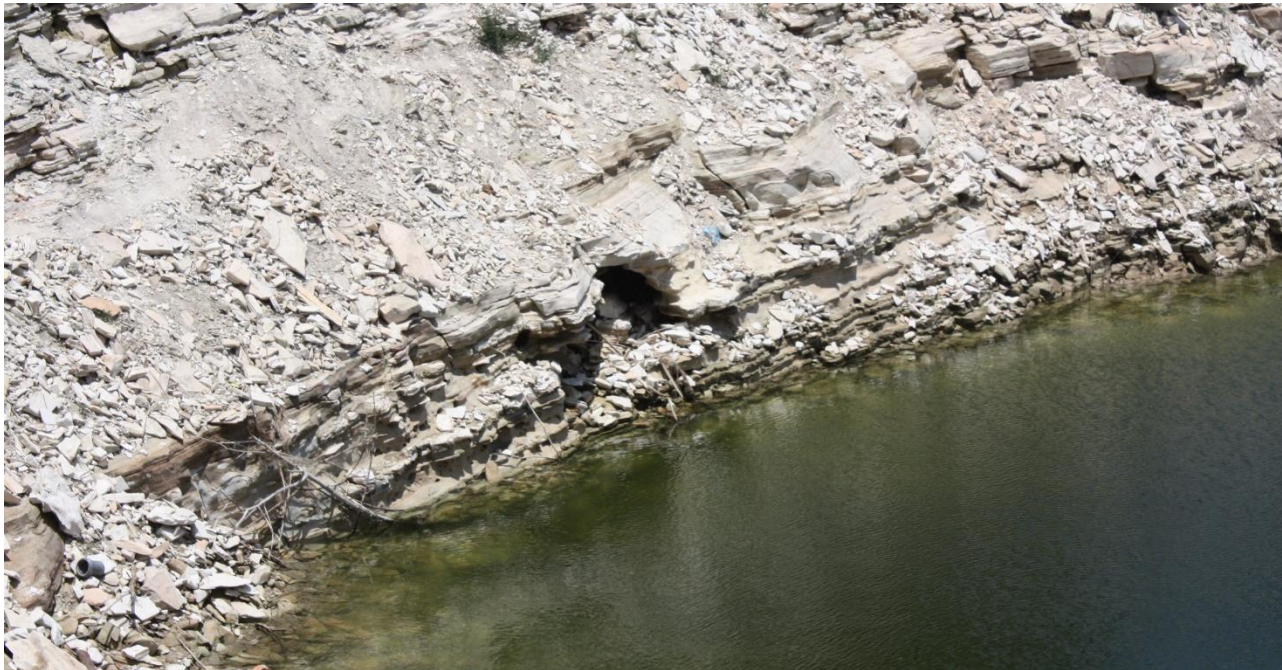
- Foi confirmada a existência de cavidades na zona a montante do encontro direito da barragem junto das quais vinha sendo possível ouvir o ruído de infiltração de água da albufeira quando o nível de armazenamento atingia determinadas cotas (Figura 3). De notar que uma dessas cavidades foi utilizada para lançamento da solução salina utilizada como traçador quando da realização dos ensaios.

Figura 3 – Vista do maciço calcário do encontro da margem direita da barragem, sendo possível observar a existência de uma cavidade de significativas dimensões

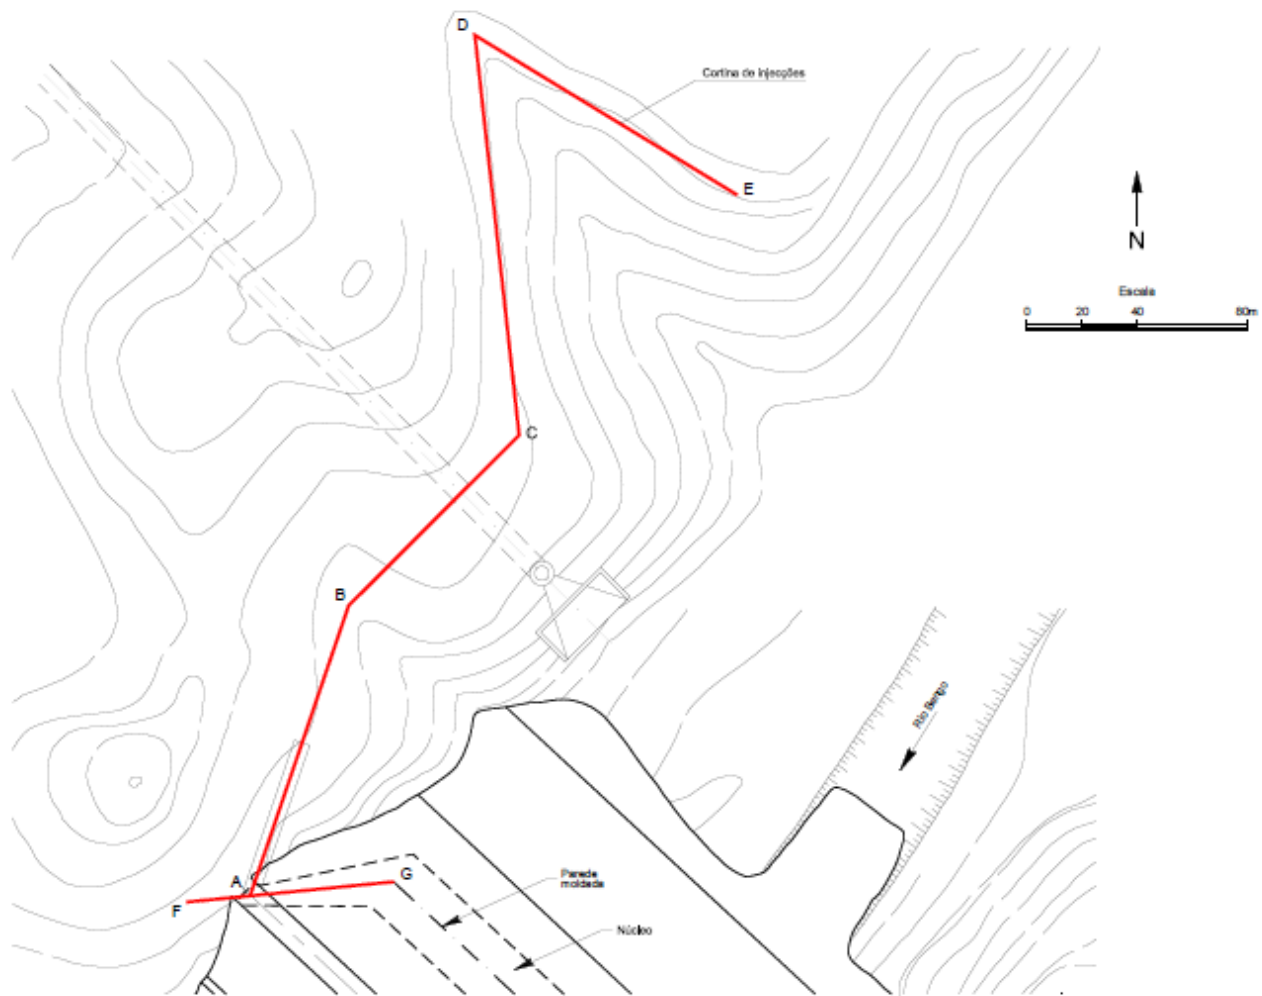
O tratamento por injeção do maciço da margem direita da barragem para controlo da percolação anormalmente elevada que vinha sendo observada incluiu, como será descrito adiante, a execução de uma Cortina de Impermeabilização, materializada através de um conjunto de injeções a realizar ao longo de diversos alinhamentos interligados (ver Figura 4).

Figura 4 - Planta parcial da barragem e do encontro direito, com localização a vermelho dos alinhamentos de injeções associados ao tratamento. O alinhamento FG foi executado de modo a intersectar a base do núcleo da barragem; os restantes alinhamentos correspondem a injeções directamente no maciço rochoso aflorante

O tratamento preconizado consistiu na execução duma Cortina de Impermeabilização visando o preenchimento, ao longo dos alinhamentos indicados na planta da Figura 4, das discontinuidades e vazios responsáveis pelo referido comportamento e ao reforço da cortina de impermeabilização já instalada.

A cortina de injeccção prevista incluiu 5 trechos designados na planta da Figura 4 por AB, BC, CD, DE e FG.

Ao longo do alinhamento previsto para a Cortina de Impermeabilização, isto é entre os pontos A e E e entre A e F na planta da Figura 4, deveria ser executada uma vala com 0,5 a 1 m de profundidade e 6 m de

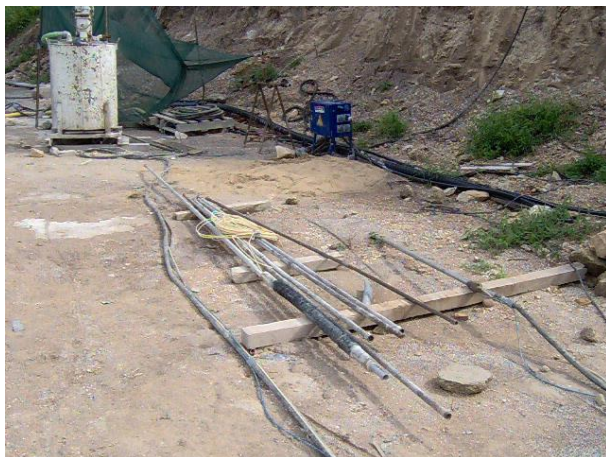
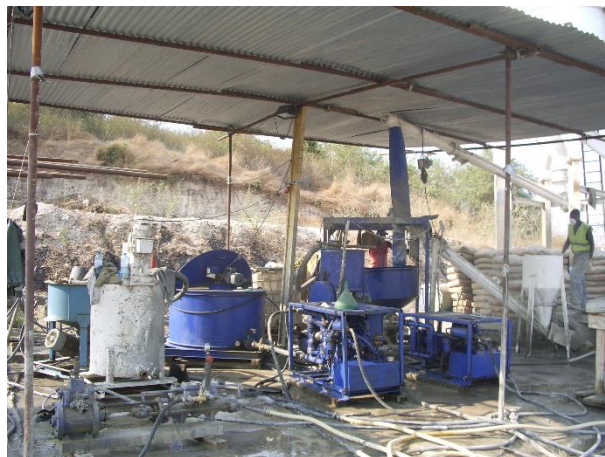
O Projecto para controlo da percolação através do maciço do encontro da margem direita da Barragem da Quiminha que acaba de ser apresentado foi entretanto executado, tendo os trabalhos de construção da Cortina de Impermeabilização sido confiados à Empresa TecnasOLFGE (Figura 5).

Figura 5 – Equipamentos utilizados na execução das injeções
