APROVEITAMENTO HIDROELÉTRICO DE CAMBAMBE – CENTRAL 2

HYDROELECTRIC POWER OF CAMBAMBE – POWERHOUSE 2

Ferreira, Sandra; *Coba, Consultores de Engenharia e Ambiente, Lisboa, Portugal, scf@coba.pt*
Pistone, Raul; *Coba, Consultores de Engenharia e Ambiente, Lisboa, Portugal, rp@coba.pt*
Borges Moraes, Roberto; *Engevix Engenharia, Florianópolis, Brasil, roberto.moraes@engevix.com.br*

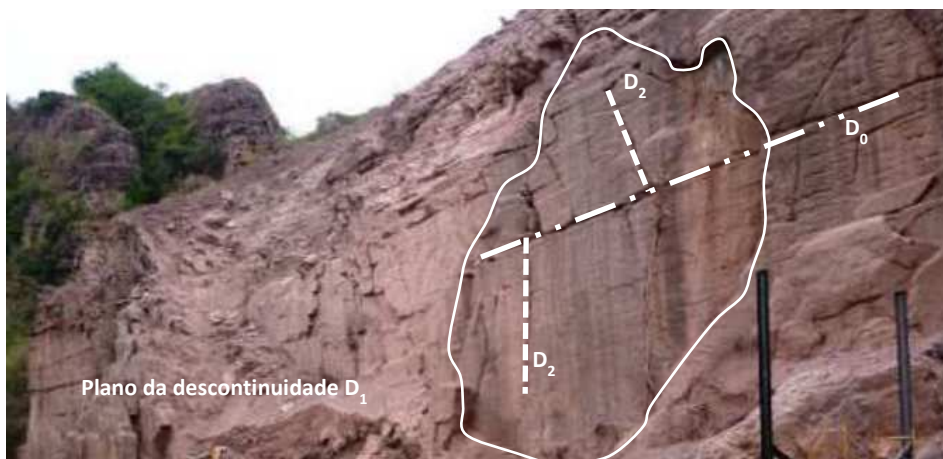
Foram identificadas 3 famílias principais de descontinuidades através do mapeamento de mais de 300 descontinuidades, duas sub-verticais D_1 e D_2 e uma sub-horizontal D_0 [Figura 2]. A família D_1 (muito persistente $P > 50m$) e a família D_2 (pouco persistente, descontínua, $P < 10m$) apresentam paredes sãs, pouco alteradas, planas e rugosas, podendo, na proximidade da superfície, apresentar paredes alteradas e preenchimento centimétrico a decimétrico, com solo argiloso ou arenoso. A família D_0 , coincidente com a estratificação, é muito persistente ($P > 100m$) e caracteriza-se por possuir muitas vezes preenchimento com solo argiloso plástico de espessura centimétrica e decimétrica, apresentando paredes com sinais de descompressão evidentes ao longo da sua superfície, constituindo por sua vez planos de baixa resistência.

Figura 2 - Famílias de descontinuidades do maciço de escavação do emboquilhamento do túnel de acesso

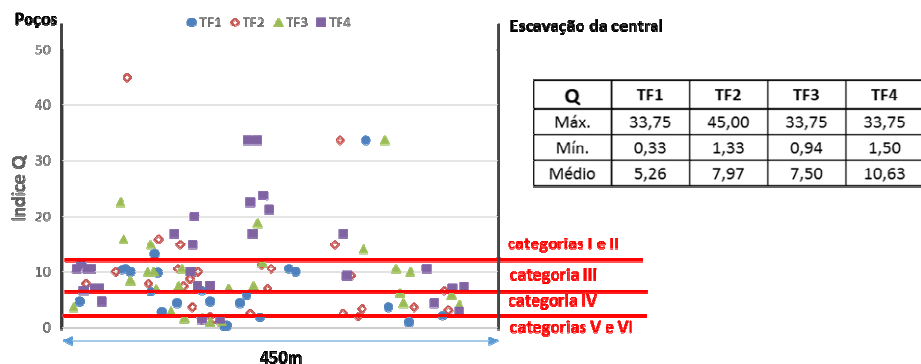
Os valores do índice Q, para os túneis forçados encontram-se definidos na Figura 5. Tendo presente o facto de a escavação do túnel ser praticamente realizada no conglomerado basal, as categorias de suporte atingidas variaram entre tipo I (suporte esporádico) e tipo VI (betão projetado na abóboda com 10cm de espessura e pregagens espaçadas de 1,5m na horizontal), sendo a média a categoria de suporte do tipo III (betão projetado na abóboda com 4cm de espessura e pregagens espaçadas de 2,4m). Existiu ainda a necessidade de definir alguns tratamentos sistemáticos nos emboquilhamentos e zonas de interseções do túnel de acesso com os túneis forçados.

Figura 5 – Índice Q e categorias de suporte dos túneis forçados (TF), trecho sub-horizontal, obtidos através do mapeamento

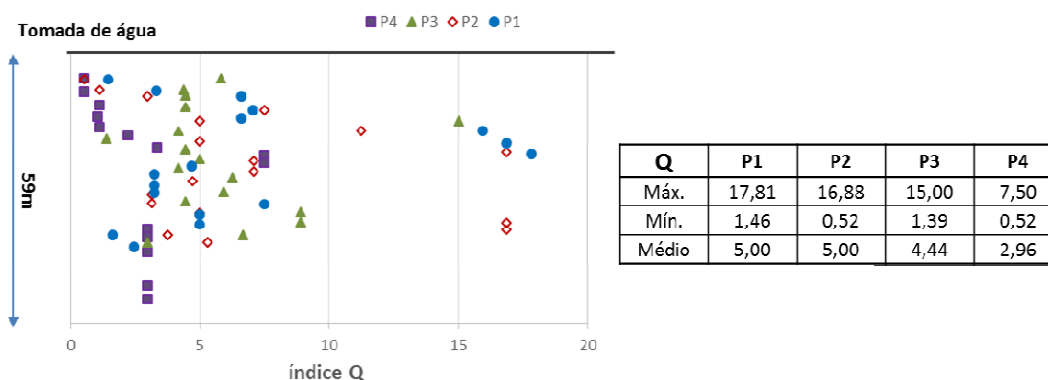
No que respeita aos poços verticais, o índice Q variou entre 17,81 e 0,52 [Figura 6]. Apesar da escavação se enquadrar no maciço tipo M-I [Fig. 2], esta atravessa várias litologias do maciço sedimentar, daí os valores inferiores de Q, comparativamente com os obtidos no trecho em galeria dos túneis forçados. O suporte primário, de carácter sistemático pelo risco associado à execução, realizado ao longo de toda a profundidade escavada dos poços consistiu na colocação de betão projetado armado com fibras metálicas (de características semelhantes ao aplicado no trecho sub-horizontal dos túneis forçados), com espessura de 8cm, furos curtos de drenagem e pregagens radiais dispostas em quincôncio, com 4m de comprimento, seladas com resina epóxi (trecho de presa rápida de 1,5m), espaçadas de 1,5m verticalmente, com pré-esforço de projeto de 100kN e com armadura em aço A500NR de 25mm de diâmetro.

Figura 6 – Índice Q dos poços verticais (P), obtido através do mapeamento

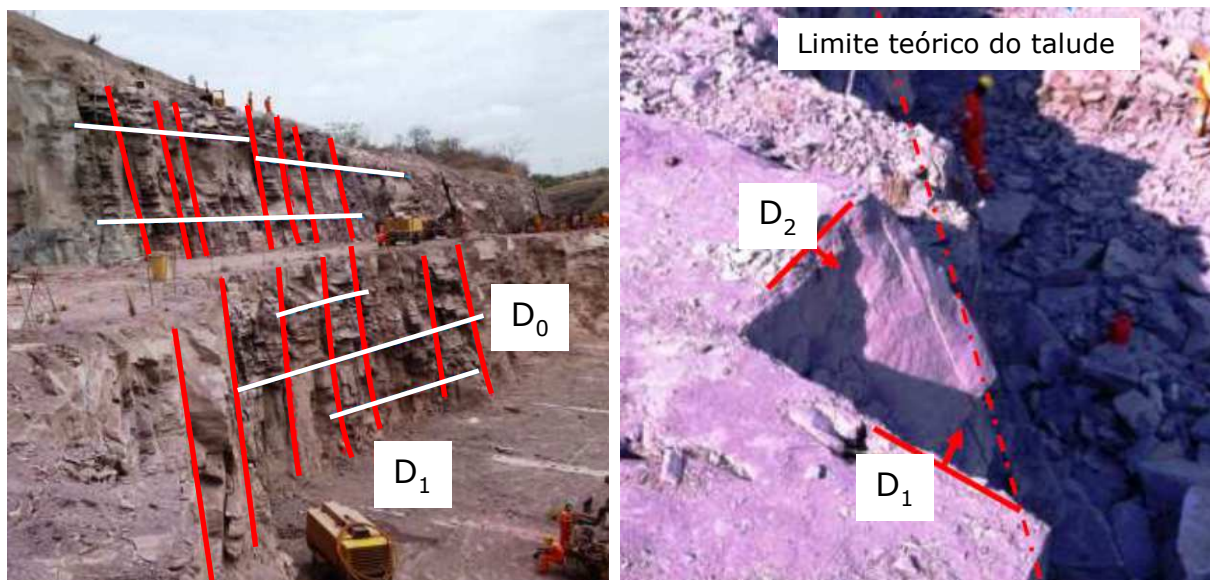
As famílias de descontinuidades predominantes na escavação podem visualizar-se na Figura. 8.

Figura 8 – Família de descontinuidades na escavação da tomada de água. Levantamento de obra

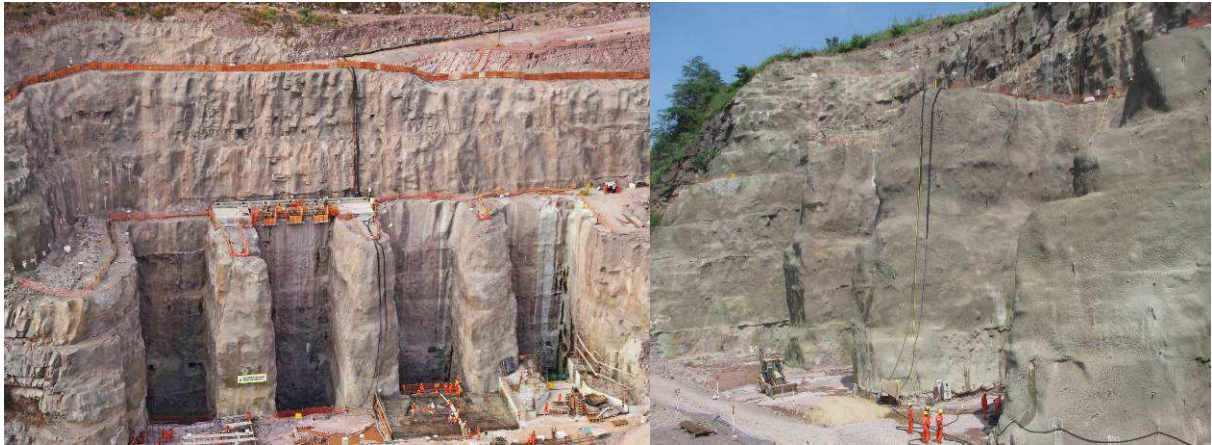
Tendo presente a probabilidade de ocorrência de roturas planares e cunhas ao longo de toda a escavação, as soluções de estabilização dos taludes escavados tiveram carácter sistemático, sendo constituídas pela execução de betão projetado (via húmida), f_{ck} de 24MPa aos 28 dias, armado com fibras metálicas (40kg/m^3), com 8cm (5+3) de espessura e ainda pela realização de pregagens definitivas com comprimentos variáveis entre 6m e 4m, dispostas numa malha em quincôncio de $2,5\text{m} \times 2,5\text{m}$. Na zona dos septos as pregagens foram realizadas horizontalmente, entre duas faces opostas num comprimento de cerca de 10m. Como elementos de drenagem foram previstos drenos curtos numa malha variável, semelhante à das pregagens e ainda drenos profundos com 6m de comprimento espaçados de 3m na horizontal [Figura 9].

Figura 9 – Taludes de escavação da tomada de água

No septo direito, durante a escavação, o mapeamento geológico identificou a presença de uma falha associada ao sistema de descontinuidades D_1 , com espessura dessimétrica e preenchida por argila e rocha milonitizada. Como consequência dessa falha foi necessário remover a parte de montante desse septo, eliminando-se desta forma o risco de deslizamento.

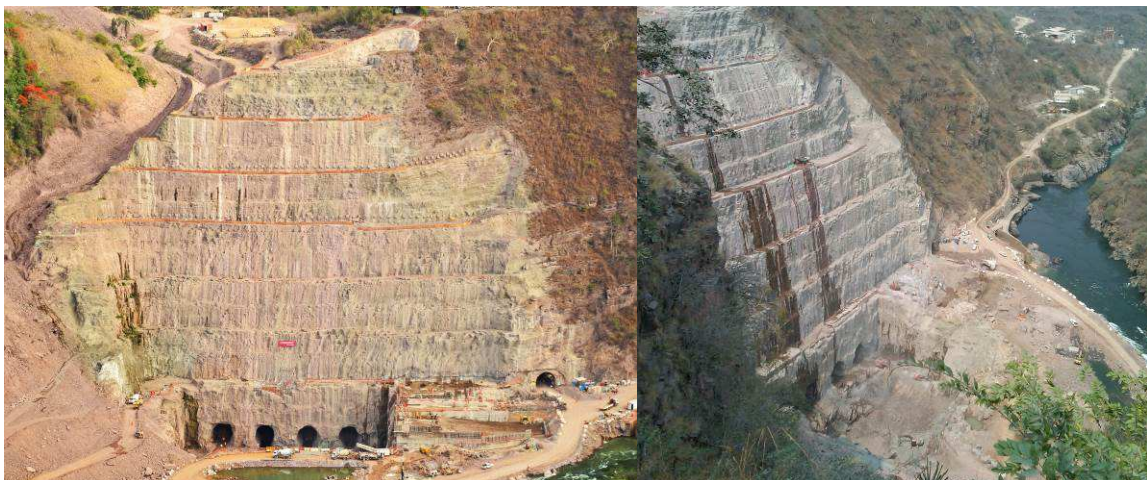
Na presença de um maciço tipo M-III e M-II, de piores características, a solução de estabilização da escavação recorre à execução de betão projetado (via húmida), f_{ck} de 24MPa aos 28 dias, armado com fibras metálicas (40kg/m^3), com espessura de 10cm (5+5) e de 8cm (5+3), respetivamente. E ainda à realização de pregagens definitivas com comprimentos variáveis entre 6m e 4m, dispostas numa malha em quincôncio, variável entre 2m x 2m a 3m x 3m, também função do tipo de maciço. Complementarmente, foram executadas ancoragens definitivas de varão com 32mm de diâmetro e aço Y1050H, em três alinhamentos distintos, espaçadas de 3m na horizontal, com pré-esforço de projeto de 350kN e comprimento total de 24m, dois quais 5m correspondem ao bolbo de selagem. Como elementos de drenagem foram previstos drenos curtos numa malha variável, semelhante à das pregagens e ainda drenos profundos com 8m de comprimento espaçados de 3m na horizontal. Quando o maciço apresentava melhor qualidade (tipo M-I e M-II de melhores características) a disposição e comprimento das pregagens foram definidos, função do mapeamento de campo [Figura 12 e Figura 13].

Figura 12 – Taludes de escavação da central

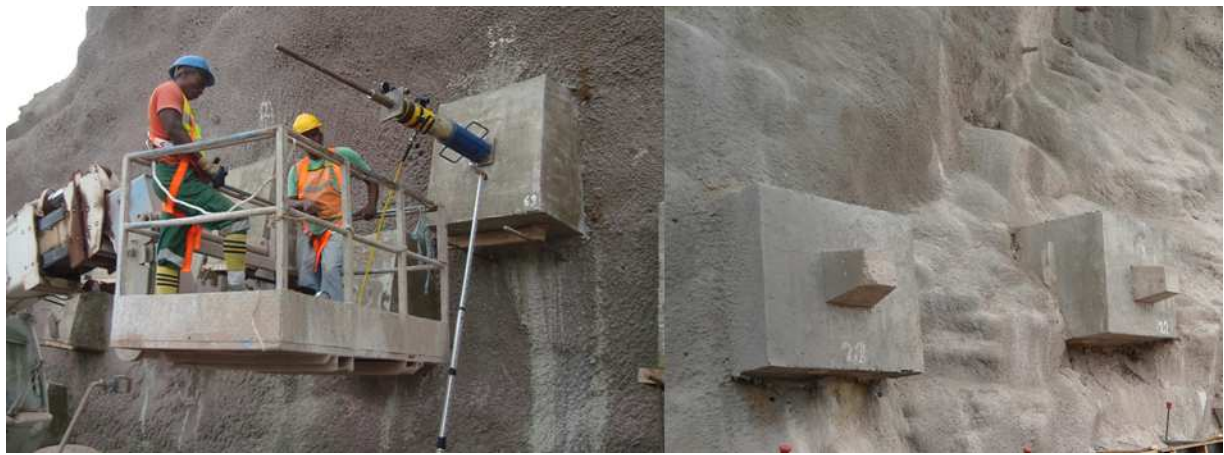
Figura 13 – Ancoragens definitivas do talude da central

Será também de mencionar que face à dimensão, importância da escavação e condicionamentos de ocupação futura (pátio de transformadores na base da escavação), as zonas de remate do talude foram alvo de estudos detalhados, sendo de destacar a estabilização integrada com a encosta existente, recorrendo a redes de alta resistência e pregagens numa das extremidades. Na extremidade oposta, tendo presente a existência de uma linha de água importante, haverá que integrar a solução de estabilização com a sua regularização.

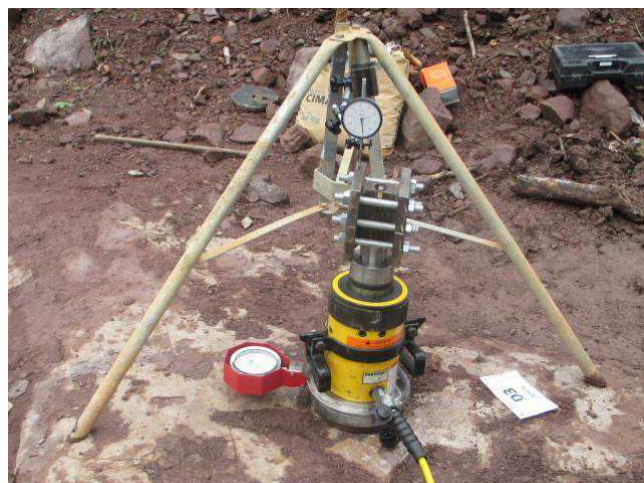
Foram realizados um total de 9 ensaios de arrancamento em pregagens especificamente realizadas para o efeito (3 ensaios por cada tipo de comprimento de selagem), com 0,5m, 1,0m e 1,5m de comprimento de selagem, acrescidas de 1,0m/1,5m de comprimento embainhado L_{db} (1,5m no caso das pregagens com 1,5m de selagem), para evitar perturbações nas leituras dos deslocamentos provocadas pelo apoio direto do sistema de reação no maciço. Estes ensaios foram executados ao nível de uma das banquetas de acesso do talude de escavação da central, sendo a aplicação da carga controlada através de uma célula de carga de leitura manométrica e os deslocamentos medidos através de defletómetro de haste solidarizado a uma estrutura independente [Figura 14]. No que respeita ao programa de ensaio adotou-se o sugerido pela Sociedade Internacional de Mecânica das Rochas (ISRM, 1981).

Figura 14 – Ensaio de arrancamento de pregagens

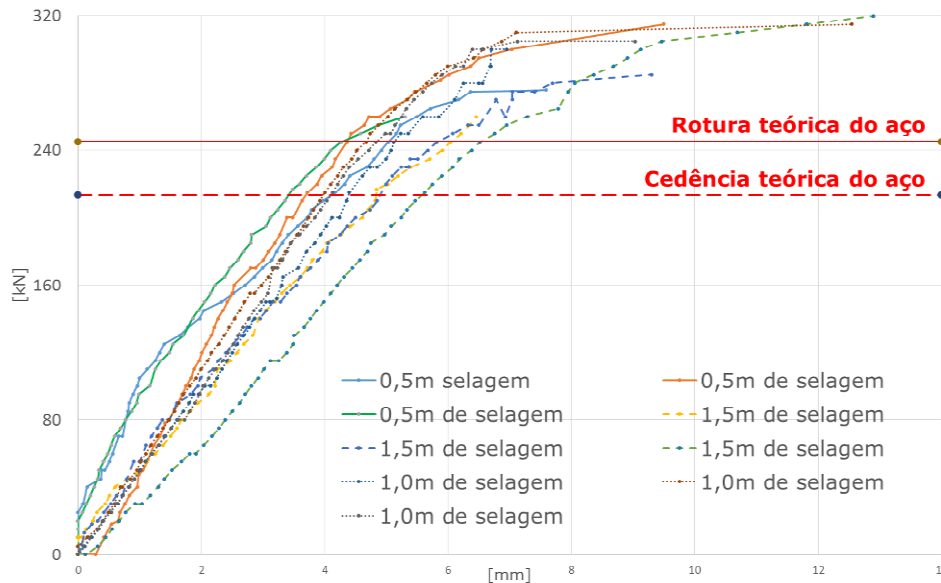
Na Figura 15 encontram-se materializados os resultados obtidos nos vários ensaios executados através de um gráfico de força/deslocamento.

Figura 15 – Gráfico de força/deslocamento obtido a partir dos ensaios de arrancamento de pregagens

Conforme se pode observar através do gráfico, todas as pregagens de ensaio cederam pela armadura e não pela interface calda de cimento/maciço. Face aos resultados obtidos, pode-se constatar que a resistência (valor de rotura) mobilizada nesta interface terá, à partida, valores superiores a 2080kPa, sendo a segurança das pregagens condicionada pela capacidade resistente da sua armadura. Admitindo um coeficiente minorativo de 1,5, o valor característico desta resistência será superior a 1380kPa.

De notar ainda que a rotura da armadura dá-se para valores superiores aos teóricos, o que confirma a teoria da fiabilidade estrutural.

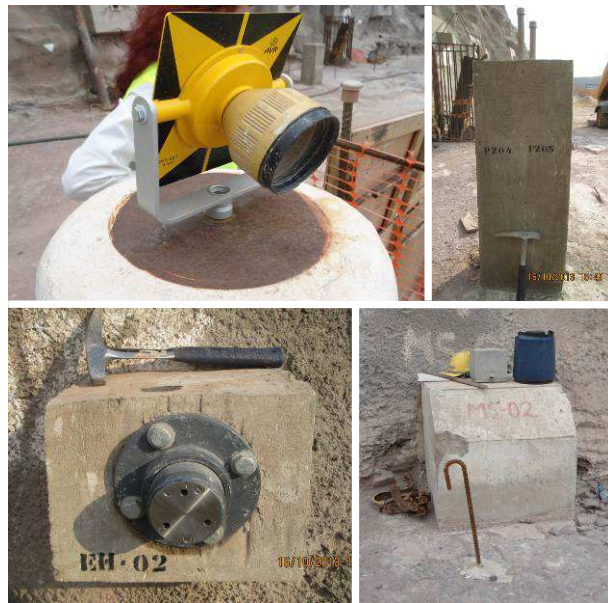
No Quadro 3 pode visualizar-se um resumo das quantidades associadas aos vários dispositivos de instrumentação e observação, colocados nas escavações a céu aberto. Na Figura 18 apresentam-se algumas fotos dos mesmos.

Figura 18 – Dispositivos de instrumentação e observação colocados: marco de referência, piezômetro, extensômetro de varas e marca topográfica

Os extensômetros, de varas, executados com uma inclinação de 10° com a horizontal, apresentam 3 pontos de leitura posicionados segundo o eixo a distâncias de 10m, 20m e 40m, contabilizadas a partir da superfície do talude. Foram instalados a partir de furos de sondagem especificamente realizados para o efeito, executados com furação à rotação e amostragem contínua. As leituras dos deslocamentos das varas podem ser obtidas recorrendo a defletômetros de haste ou opcionalmente através de sensores de corda vibrante.

Em cada local onde se prevê a leitura dos níveis de água, são executados dois ou três piezômetros, com câmara posicionada a diferentes profundidades. A distância entre câmaras varia entre 10m e 20m função da posição a que a mesma se encontra.

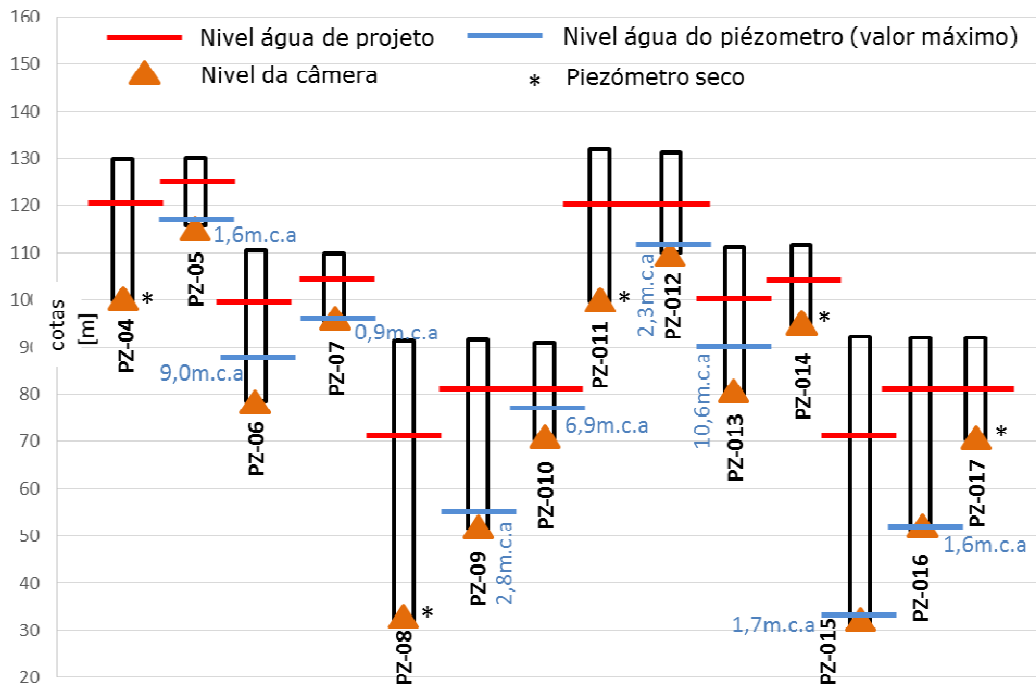
Os resultados obtidos nas leituras dos níveis de água máximos dos piezómetros da escavação da central e da tomada de água apresentam-se sintetizados, respetivamente, na Figura 21 e Figura 22. Conforme se pode observar a maior parte destes elementos encontram-se praticamente sem água e em média, os que contêm água, apresentam altura reduzida da mesma comparativamente com o nível de água de projeto. Estes resultados são típicos de meio descontínuo, onde algumas fraturas apresentam condutividade hidráulica.

Figura 21 – Resultados obtidos nas leituras dos piezômetros da escavação da central

A colocação destes elementos foi algo condicionada pelo que as leituras decorrem acerca de 2 meses na casa de força e 1 ano na tomada de água. Encontra-se ainda por instalar 3 piezómetros na escavação da central (PZ-01/PZ-02 e PZ-03).

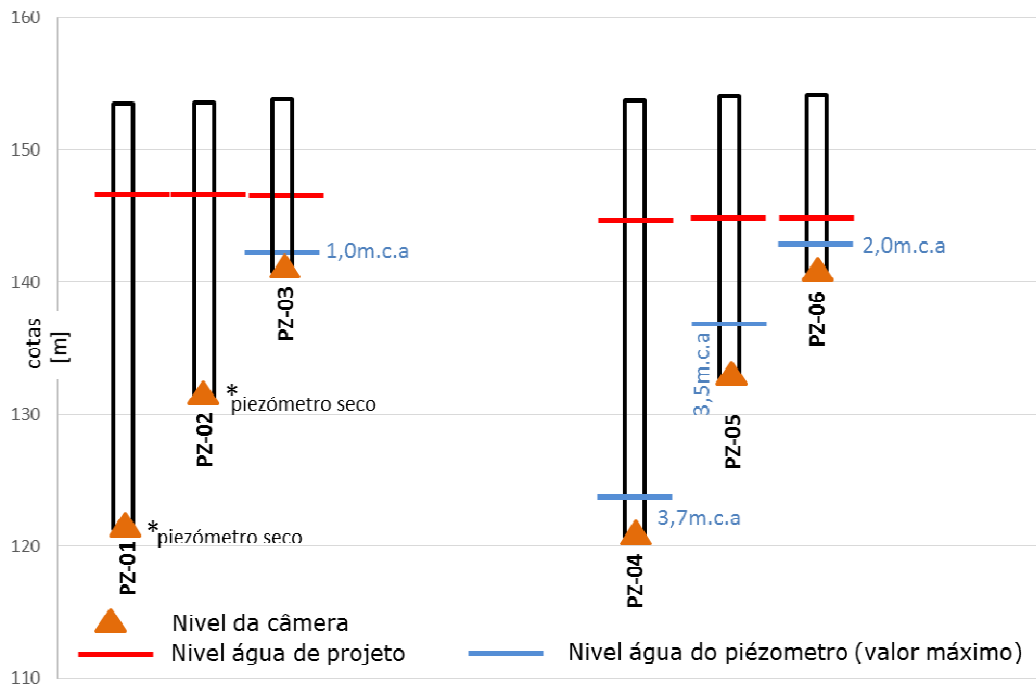
Figura 22 – Resultados obtidos nas leituras dos piezômetros da escavação da tomada de água

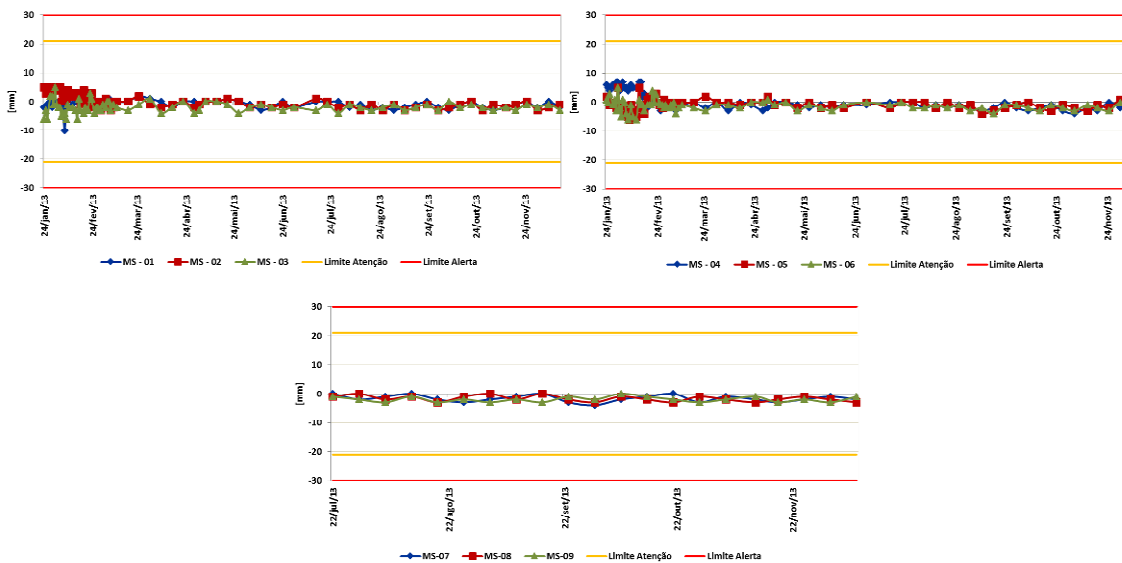
Os resultados obtidos nas leituras das marcas topográficas da escavação da central, podem visualizar-se na Figura 23 e Figura 24, respetivamente, para os deslocamentos transversais do talude e assentamentos ao nível da banquetta onde se localizam as marcas. No que respeita às leituras associadas à escavação da tomada de água, os resultados das leituras encontram-se sintetizados na Figura 25 e Figura 26, para os mesmos parâmetros da central e segundo uma sequência semelhante.

Face à evolução do comportamento observado, ao longo de no mínimo 9 meses, pode constatar-se que as escavações se encontram estáveis. Em geral, os valores de deslocamentos máximos atingidos nunca ultrapassaram os 10mm e ocorreram durante o processo de escavação.

Figura 23 – Resultados obtidos nas leituras das marcas topográficas da escavação da central – Deslocamentos transversais ao talude (valores positivos para o exterior do talude)

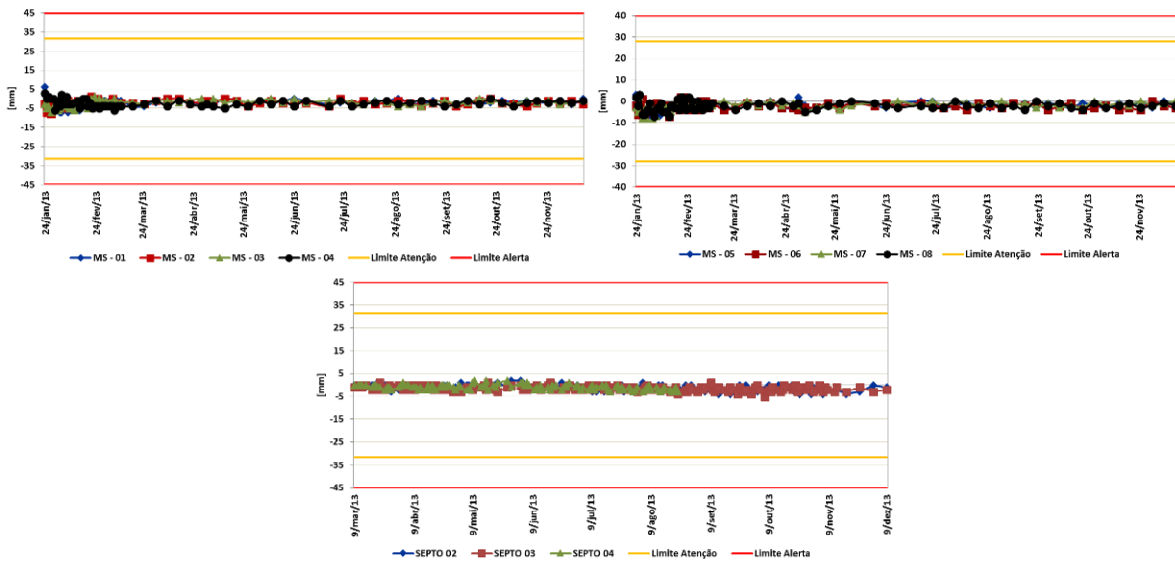
Figura 26 – Resultados obtidos nas leituras das marcas topográficas da escavação da tomada de água – Assentamentos
