ASPECTOS REAQUACIONADOS NA OBRA DASTAÇÃO DE SANTA APOLÓNIA DO METROPOLITANO DE LISBOA E.P.

THE LISBON METROPOLITANO SANTA APOLONIA STATION. REAL WORKS

Pina, Rui, *Ferconsult S.A., Lisboa, Portugal*
Jesus, Vitor, *Ferconsult S.A., Lisboa, Portugal*
Flor, António Tavares, *Ferconsult S.A., Lisboa, Portugal*

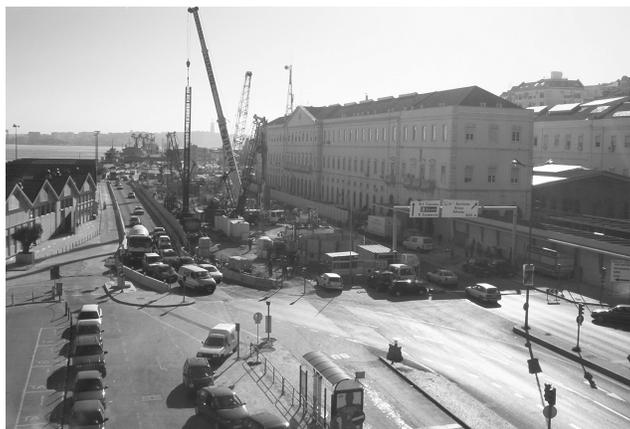
Figura 1 – vista da zona da obra – à esquerda Avenida e à direita a estação ferroviária da REFER

A Estação do Metropolitano Stª Apolónia está localizada paralelamente à Estação dos Caminhos de Ferro do mesmo nome e tem o comprimento de 155m e a largura transversal de 22,25m. A distância média entre a fachada da Gare Ferroviária e a parede da futura estação do Metro é de 7m, ver figura 1.

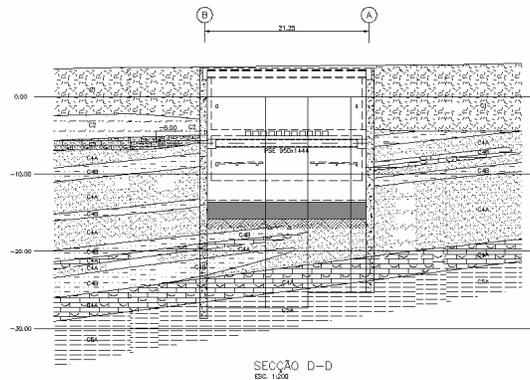
Figura 2 – Corte transversal da estação. Fundações das paredes moldadas na camada C5

Escolheu-se para fundação das paredes moldadas a camada menos permeável (C5) e teve-se em atenção o gradiente hidráulico na interface solo - estrutura e a estabilidade do fundo da escavação face à rotura hidráulica resultante da diferença de cotas entre os níveis de água no interior e no exterior da escavação.

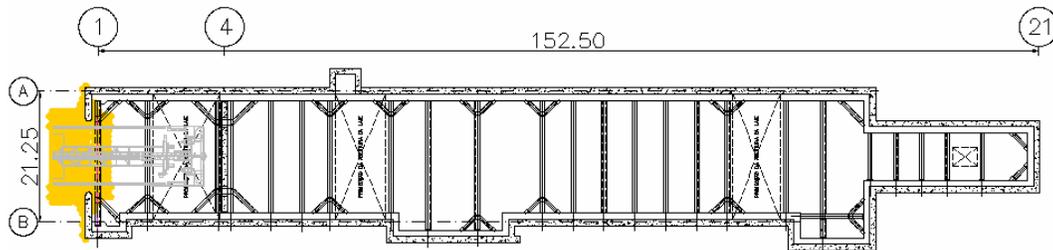
Figura 3 – Planta da Estação. Paredes moldadas com escoramentos

Foi também previsto que a escavação fosse executada em duas zonas distintas (Figura 3), nomeadamente:

- zona A entre o eixo 4 e o eixo 21. Nesta zona a contenção é materializada por uma parede moldada com 1,0m de espessura e equilibrada através de ancoragens;
- zona B entre o eixo 1 e 4. Nesta zona estava localizado o escudo. Assim este local teve restrições especiais, sendo a contenção materializada por uma parede moldada com 1,0m de espessura e equilibrada através de ancoragens e escoras de canto.

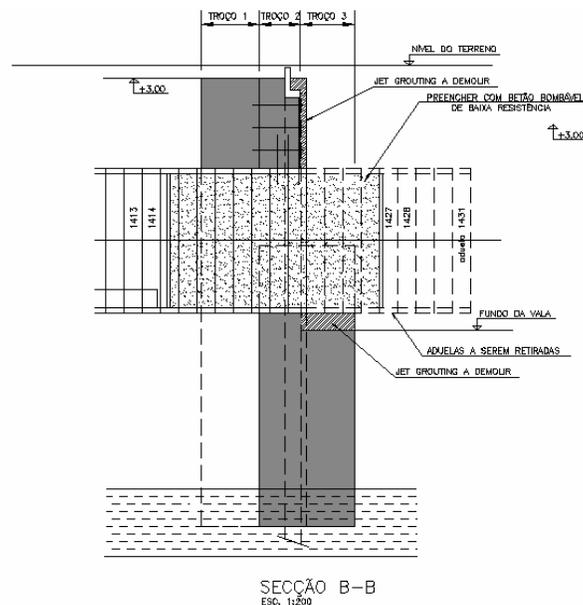
Figura 4 – Corte transversal pelo emboquilhamento.
Ligaçao entre o túnel existente e a estacão. Zona B

A galeria foi preenchida com um "rolhão" de betão de baixas características mecânicas, com um comprimento de 10m, na zona em que a furação para o “jet-grouting” a atravessava (Figura 4).

No decorrer do “jet-grouting” sob o túnel verificou-se um fluxo anormal de água para dentro da galeria, na face nascente do "rolhão", numa junta de betonagem do "rolhão".

Concluiu-se que as juntas de betonagem do “rolhão” estavam sujeitas a uma elevada pressão hidrostática o que poderia levar à rotura do próprio “rolhão” e por consequência afectar toda a zona envolvente da estacão.

Para reduzir o risco da rotura do “rolhão” foram executadas 2 novas paredes em betão armado, uma em cada face do "rolhão". Nestas foram instaladas válvulas de pressão, que permitissem o alívio de pressões no interior do "rolhão".

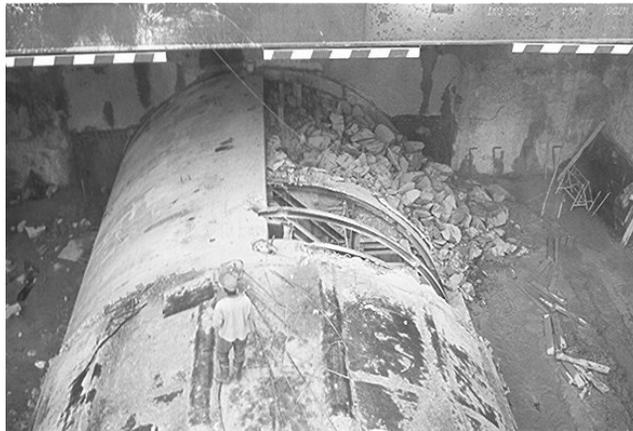
Figura 5 – Zona B. Desmontagem das aduelas.

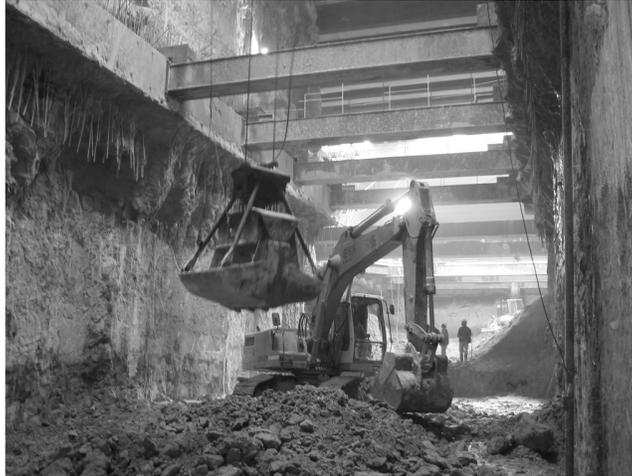
Figura 6 – Zona A. Escavação dentro da estação. Paredes moldadas e Escoramentos

As leituras de instrumentação durante a execução da escavação e da estrutura, não atingiram os critérios de alerta, pelo que não foram necessárias outras alterações ao projecto (Figuras 6, 7 e 8).

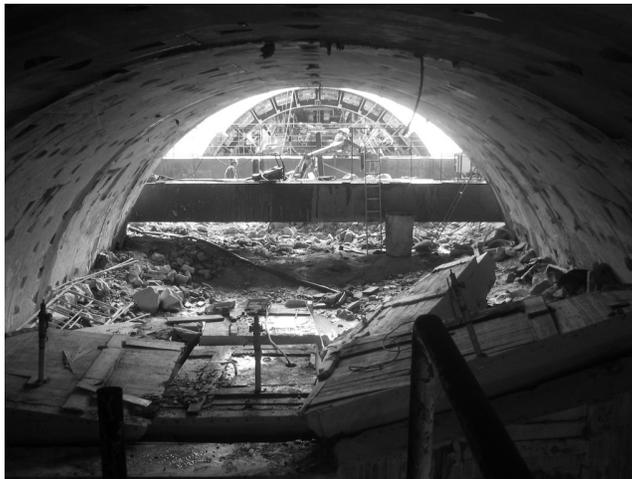
Figura 7 – Vista do interior da galeria para a Zona do eixo 1 a 4. Zona do “rolhão”

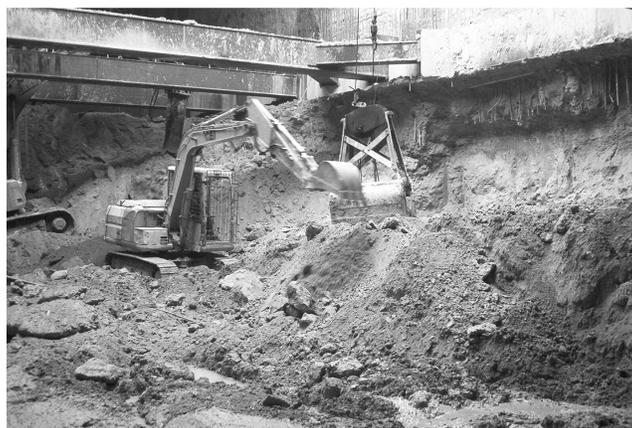
Figura 8 – Escavação da zona do eixo 4 a 21, abaixo dos escoramentos metálicos.
