ESCORREGAMENTO DO TALUDE ADJACENTE À CORTINA DE CONTENÇÃO PERIFÉRICA DO HIPERMERCADO DE MACHICO NA ILHA DA MADEIRA

FAILURE OF THE ADJACENT SLOPE OF THE PERIMETRAL PROVISIONAL WALL OF MACHICO HYPERMARKET IN MADEIRA ISLAND

Mateus de Brito, José; TPF - *Consultores de Engenharia e Arquitetura, S.A., Lisboa, jose.brito@tpf.pt*

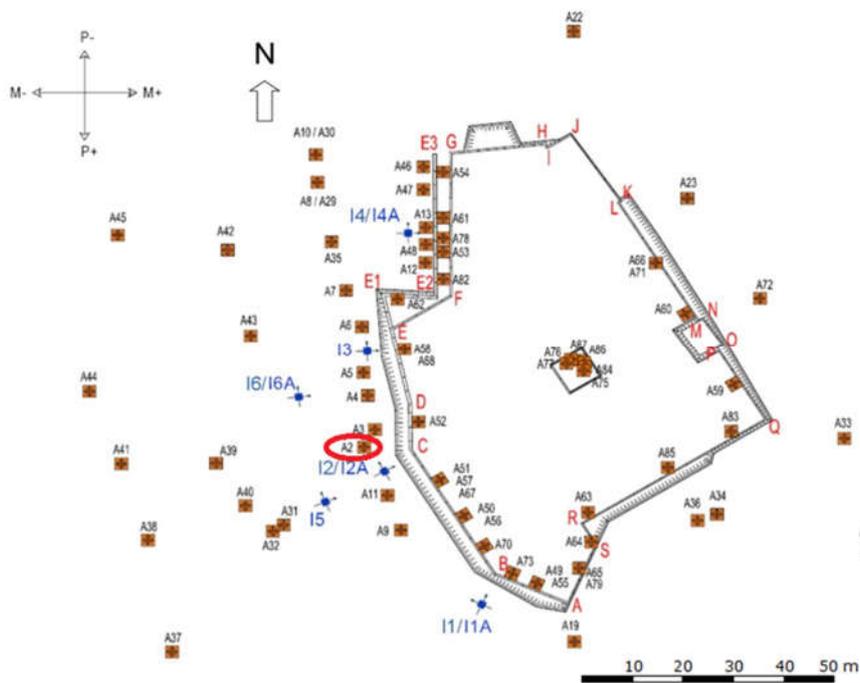
Figura 4 – Planta do recinto de escavação e de localização dos alvos topográficos e dos inclinómetros nas paredes de contenção e nas imediações

A execução das estacas decorreu de março a junho de 2008. Ainda em junho iniciou-se a escavação e a execução da parede de forro e das ancoragens do lado sul. Em julho de 2008 a escavação no lado sudoeste entre o vértice A e a posição intermédia dos vértices B e C (Fig. 4), com um desenvolvimento de cerca de 30 m, estava concluída, como se pode observar na Figura 5. Da zona sul para a zona central da parede (entre a posição intermédia dos vértices B e C e o vértice D), a escavação estava em talude. Do vértice D até ao vértice E1 a escavação tinha cerca de 5,5 m de altura. No alinhamento E2E3 tinha sido realizada apenas parte da parede até à rampa de acesso (entre os vértices E3 e G).

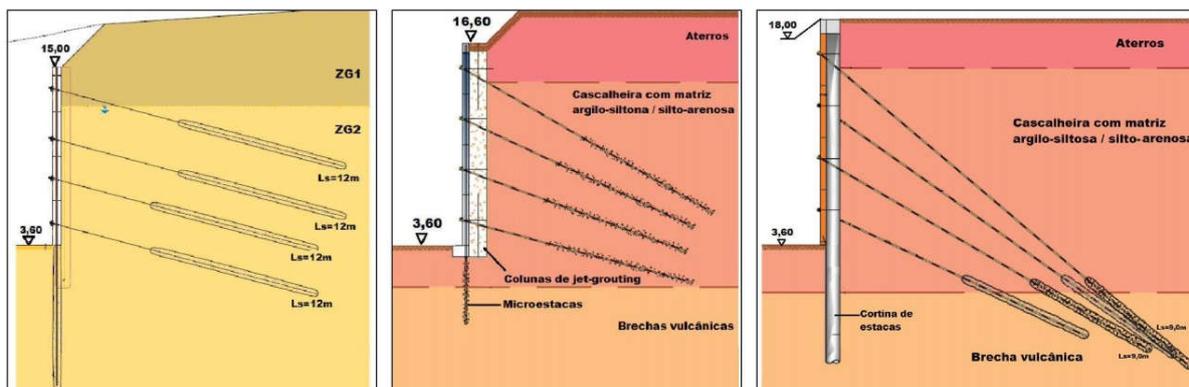
Figura 6 – Secções transversais da cortina de contenção do projecto base de concurso, do projecto de execução variante e da solução executada

A solução inicial, que já era uma variante do projeto base de concurso, como se mostra na Figura 6, consistiu numa cortina de contenção tipo Berlim definitiva com 4 níveis de ancoragens, previamente impermeabilizada no tardoz por uma cortina em colunas de jet grouting. A execução da contenção iniciou-se em novembro de 2007. Os primeiros sinais de instabilização da cortina e dos depósitos de vertente suportados, evidenciados por deformações significativas na envolvente da obra, que afetavam algumas edificações e os pavimentos dos arruamentos, verificaram-se logo após o início da execução das colunas de jet grouting e dos primeiros painéis de betão e das respetivas ancoragens.

Verificando-se que a evolução das anomalias estava relacionada com a execução das colunas de jet, a solução de contenção foi alterada para uma solução alternativa, desenvolvida e projetada pelo empreiteiro, consistindo numa cortina também ancorada constituída por estacas de betão armado ϕ 800 afastadas entre eixos de 1,40 m e por uma parede de forro de betão armado com 0,30 m de espessura. Esta parede era executada, à medida do avanço da escavação, por painéis ancorados a 4 níveis por ancoragens provisórias com inclinações variáveis, de cima para baixo, entre 40° e 25°, afastadas de 2,80 m e pré-esforçadas a 700 kN (Fig. 6). Do lado norte, onde a parede poente está mais no interior do recinto a escavar e onde se situa a rampa de acesso, a estrutura de contenção é idêntica, mas na zona superior, com altura variável, é constituída por uma parede tipo Berlim com perfis verticais metálicos e uma fiada de ancoragens inclinadas a 35°, pré-esforçadas também a 700 kN.

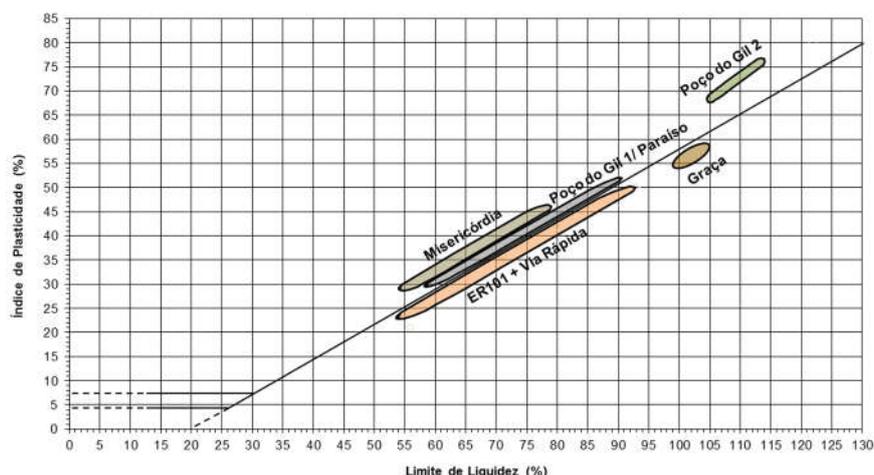
Figura 9 – Carta de plasticidade dos depósitos de vertente

No que respeita às análises granulométricas verifica-se uma variabilidade granulométrica muito significativa dos depósitos de vertente. Esta é devida fundamentalmente à grande variabilidade da percentagem das partículas superiores a 2 mm. Se se excluírem as duas amostras com menor percentagem de argila, verifica-se que a percentagem passada no #200 se situa entre 80 e 95% e a percentagem de partículas de dimensão inferior à fração "argila" (2μ) fica compreendida no intervalo de 61 a 74%, parecendo ser estes os valores mais representativos da fração fina dos depósitos. Quanto aos limites de consistência obtiveram-se valores do limite de liquidez entre 56 e 122% e do índice de plasticidade entre 21 e 80%. Na Fig. 9 faz-se a respetiva representação na carta de plasticidade e também a representação dos resultados

dos ensaios dos depósitos de alguns dos escorregamentos referidos. Verifica-se que os depósitos de vertente se situam ao longo da linha A, abaixo e acima mas muito próximos desta. O teor em água, obtido em apenas 3 das amostras, é muito próximo do limite de plasticidade.

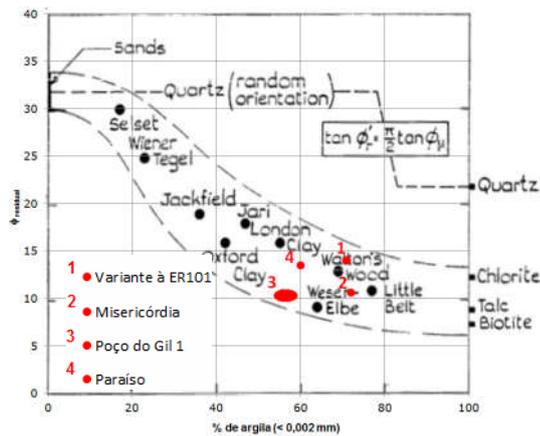
Figura 10 – Relação entre ângulo de atrito residual e porcentagem de argila da matriz argilo-siltosa dos DV

O ângulo de atrito residual pode ser correlacionado com índices físicos sendo as relações mais correntes com a percentagem de partículas de dimensão “argila” (%<2 μ) e com o índice de plasticidade. Para a relação de Skempton (1985) que se apresenta na Figura 10, verifica-se que os resultados obtidos se enquadram bem na banda proposta e que, para os valores mais representativos da percentagem de argila obtidos nos ensaios, situados entre 61 e 74%, se está perante corte deslizante, sendo razoável considerar o ângulo de atrito residual da matriz argilo-siltosa compreendido entre 9° e 14°.

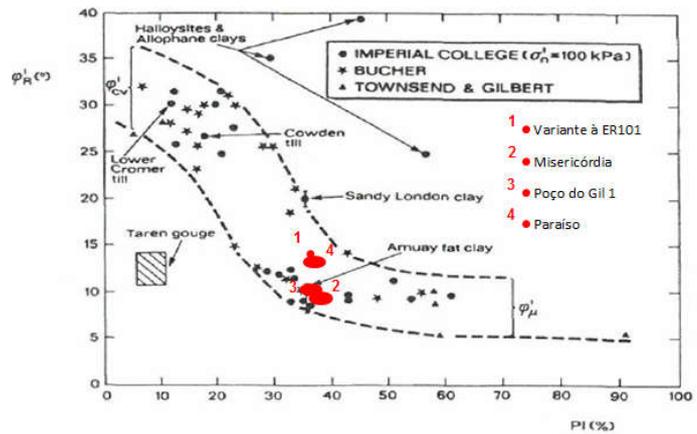
Figura 11 – Relação entre ângulo de atrito residual e índice de plasticidade da matriz argilo-siltosa dos depósitos de vertente (adaptado de Lancellotta, 1995)

Para além da fração argila, a mineralogia da argila também tem influência na resistência residual, sendo esta é tanto maior quanto maior é a fração argila (o que em certa medida é traduzido pelo IP). Segundo a relação de Kanji, que se apresenta na Figura 11, verifica-se que para os valores médios de IP entre 36 e 38% correspondentes a cada ensaio de corte, os valores de Φ'_{res} se enquadram bem na banda proposta, situando-se também entre 9° e 14°.

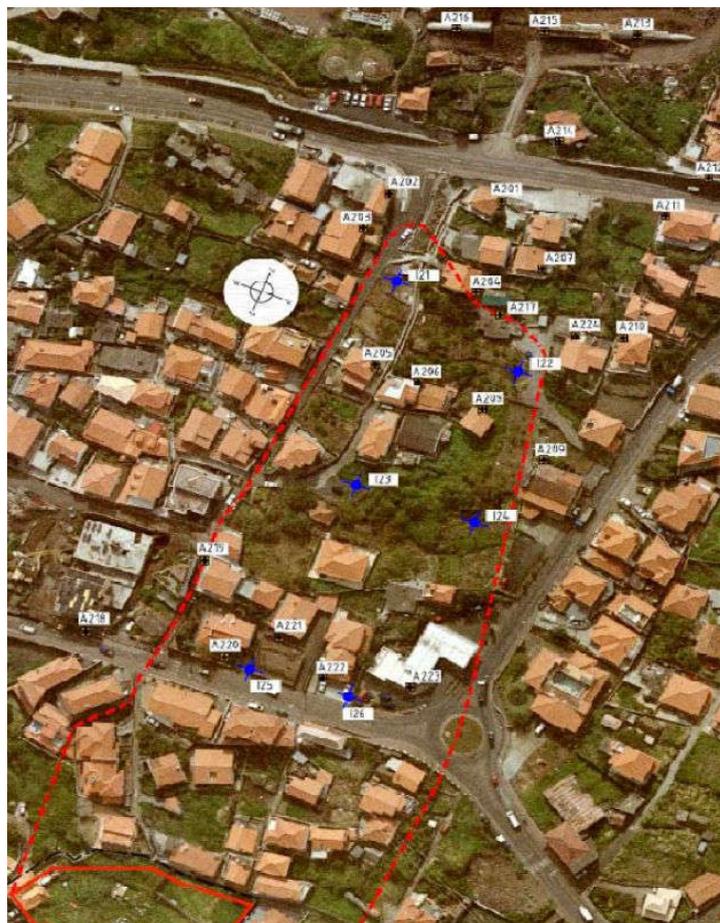
Figura 13 – Planta de localização dos alvos topográficos e dos inclinómetros adicionais na massa deslizante

Na sequência de interrupção dos trabalhos foram instalados novos dispositivos de observação na massa instabilizada e na área limítrofe, constituída por 20 alvos topográficos instalados em edifícios localizados na massa deslizante e na área limítrofe e 6 inclinômetros, cuja localização se apresenta na Figura 13. Na furação para a instalação dos inclinômetros foram reconhecidas as espessuras dos depósitos de vertente, que se situaram entre 22 m e 29 m.
