ESTABILIZAÇÃO, RECONSTRUÇÃO E REFORÇO URGENTE DE MUROS DE SUPORTE DE GRANDE ALTURA EM LISBOA

URGENT STABILIZATION, RECONSTRUCTION AND REINFORCEMENT SOLUTIONS OF HIGH RETAINING WALLS IN LISBON

Fartaria, Catarina; *JETSj Geotecnia, Lda., Lisboa, Portugal, cfartaria@jetsj.com*
Pinto, Alexandre; *JETSj Geotecnia, Lda., Lisboa, Portugal, apinto@jetsj.com*
Farinha, João; *H Tecnic - Construções, Lda., Lisboa, Portugal, joao.farinha@htecnic.pt*
Lopes Gonçalo; *H Tecnic - Construções, Lda., Lisboa, Portugal, goncalo.lopes@htecnic.pt*

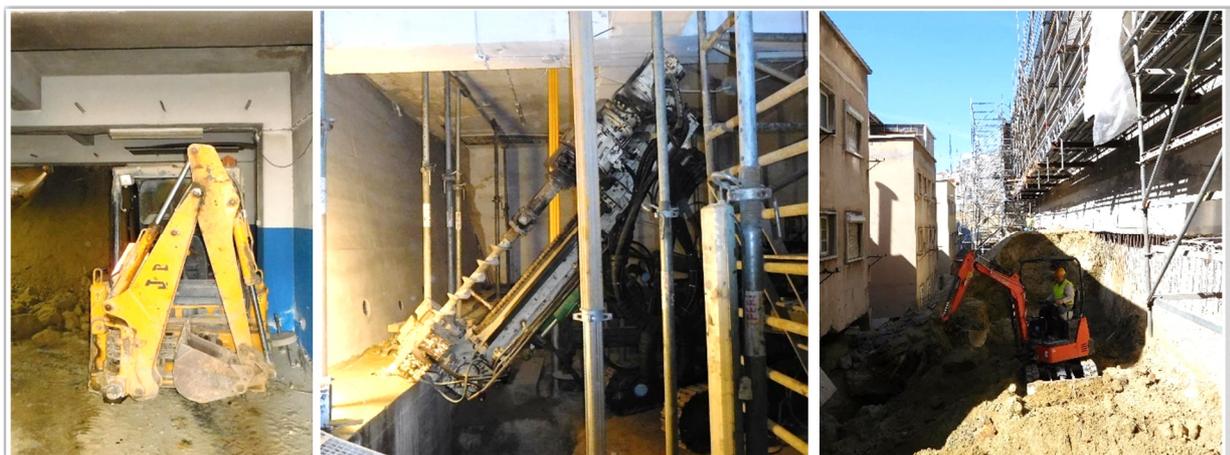
Figura 10 – Condicionamentos construtivos: remoção de solo e detritos no interior das caves (esquerda); execução de microestacas no interior das caves (centro); remoção de solo e detritos na zona dos logradouros (direita)

No que respeita ao estaleiro, este foi instalado na Rua Damasceno Monteiro, a qual teve o acesso ao trânsito interrompido durante todo o período de execução da obra. Por sua vez, a grua torre instalada permitiu o transporte de materiais e de equipamentos para a zona de trabalho acima do nível dos logradouros. Sendo este o único meio de acesso, o faseamento dos trabalhos foi ajustado em conformidade por forma a otimizar a utilização da grua. Os trabalhos ao nível das caves foram executados por equipamentos de pequeno porte, compatíveis com o pé direito das mesmas, em particular os equipamentos de escavação e transporte de solo e detritos e de furação para instalação de microestacas e ancoragens. Ao nível da zona de trabalho acima dos logradouros, foi ainda necessário recorrer a uma estrutura de andaimes autoportante, permitindo assim duas frentes de trabalho simultâneas: a reconstrução, no sentido ascendente, do muro acima da cota de seccionamento; e a remoção da massa de solo e posterior reforço do muro, no sentido descendente, abaixo da cota de seccionamento do mesmo muro (ver Figura 10 e Figura 11).

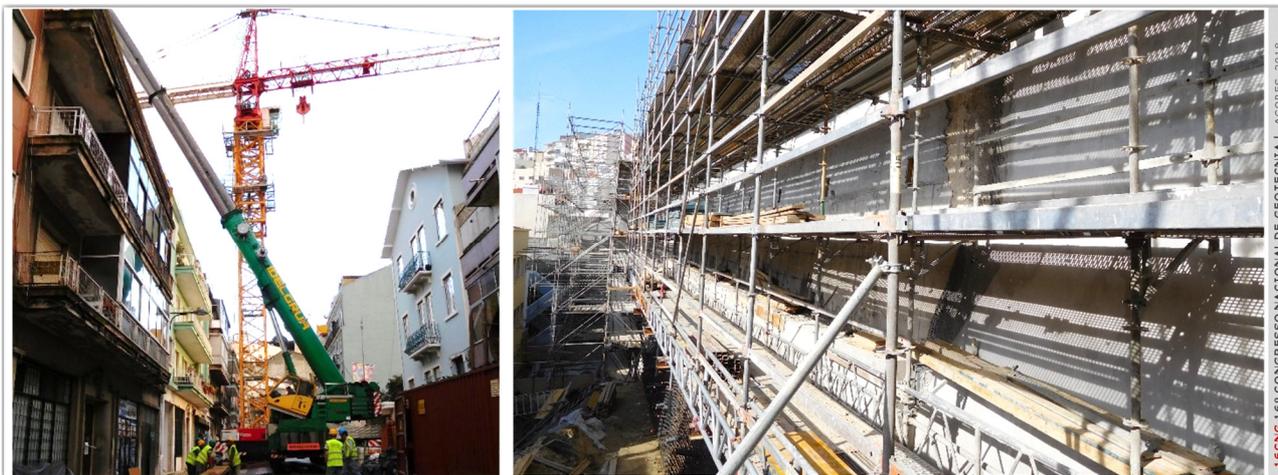
Figura 11 – Condicionamentos construtivos: instalação da grua torre e grua móvel na Rua Damasceno Monteiro (esquerda); estrutura de andaimes autoportante (direita)

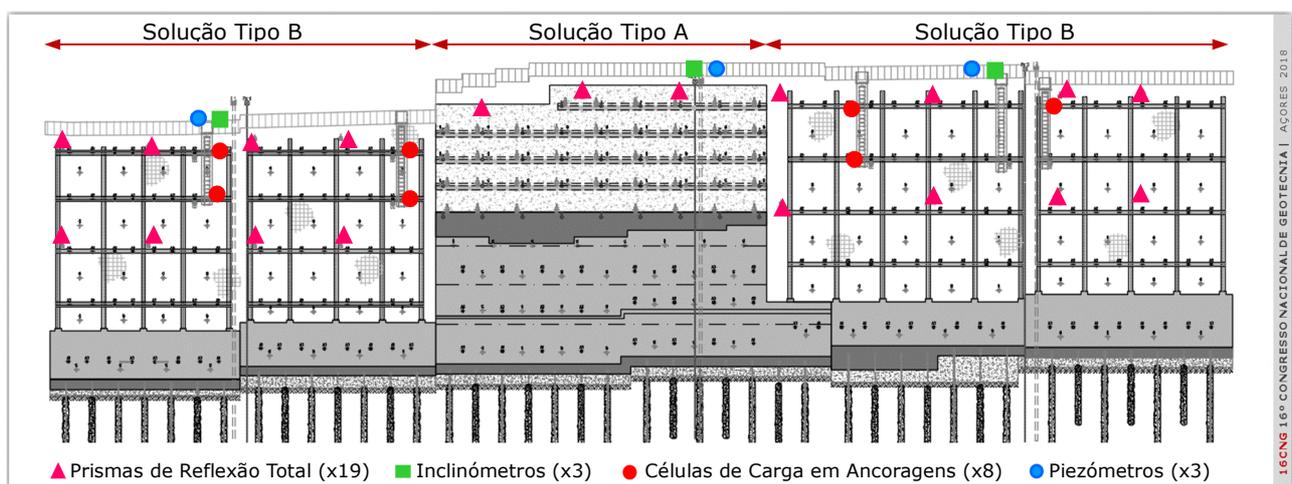
Figura 13 – Plano de instrumentação e observação em fase pós-obra: alçado com localização dos dispositivos

Foram instalados os seguintes dispositivos: prismas de reflexão total, para medição dos deslocamentos horizontais e verticais dos muros; células de carga, para medição da tensão instalada em ancoragens; inclinómetros, para medição das deformações horizontais do maciço a tardoz dos muros; e piezómetros para aferição do nível piezométrico instalado no tardoz dos muros (ver Figura 13).

As leituras serão efetuadas trimestralmente, durante os três anos seguintes à conclusão da obra, após o qual foi proposta a realização de leituras com periodicidade semestral, desejavelmente, integrada num plano mais abrangente de monitorização de zonas de risco na cidade de Lisboa.

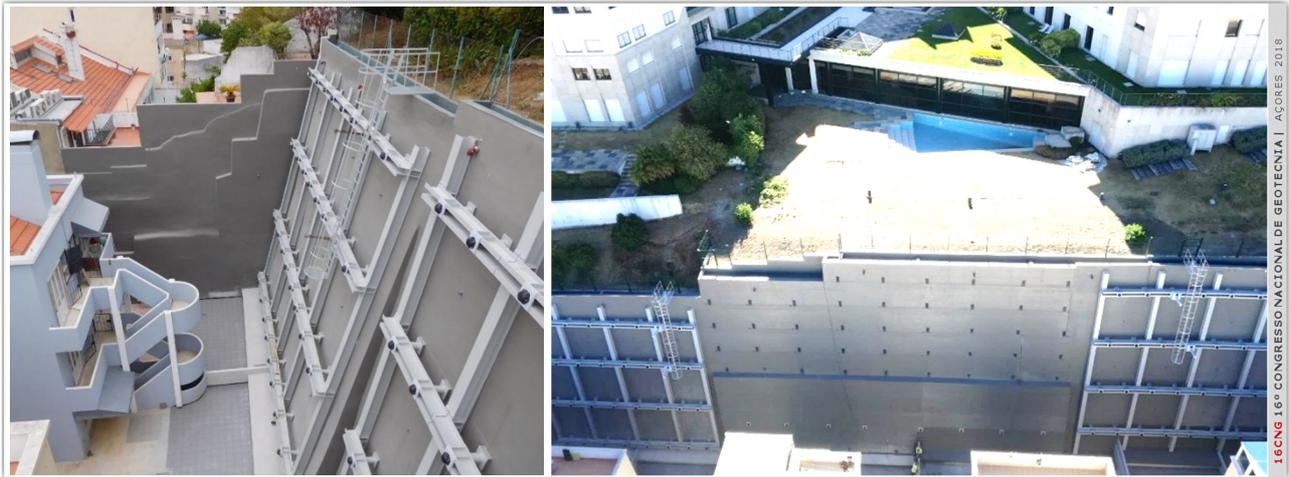
Figura 16 – Vistas geral dos muros de suporte após intervenção

Atendendo ao tipo de soluções de estabilização implementadas, incluindo os respetivos processos e faseamentos construtivos, sublinha-se a importância que teve o Plano de Instrumentação e Observação durante a fase construtiva, assegurando uma análise contínua do comportamento dos muros e das estruturas vizinhas, a qual permitiu verificar o adequado comportamento do muro e a segurança dos operários durante a execução dos trabalhos. Por sua vez, o Plano de Instrumentação e Observação em fase definitiva será igualmente importante na confirmação em tempo útil do comportamento previsto para as estruturas de contenção, assegurando, assim, a indispensável gestão das condições de segurança dos muros e de todas as estruturas e infraestruturas vizinhas (ver Figura 16).
