MITIGAÇÃO DO RISCO DE INSTABILIZAÇÃO DA ENCOSTA DO MIRADOURO DE SÃO PEDRO DE ALCÂNTARA EM LISBOA

LANDSLIDE RISK MITIGATION OF "SÃO PEDRO DE ALCÂNTARA" VIEWPOINT SLOPE IN LISBON

Pinto, Alexandre; JETSj Geotecnia, Lda., Lisboa, Portugal, apinto@jetsj.com

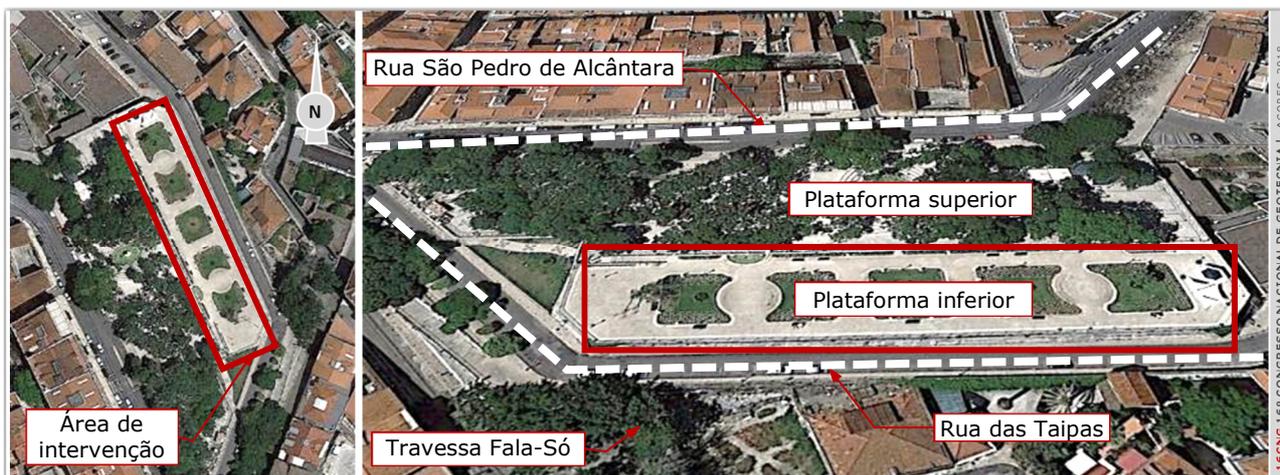
Figura 1 – Vista do Miradouro de São Pedro de Alcântara e das principais condições de vizinhança

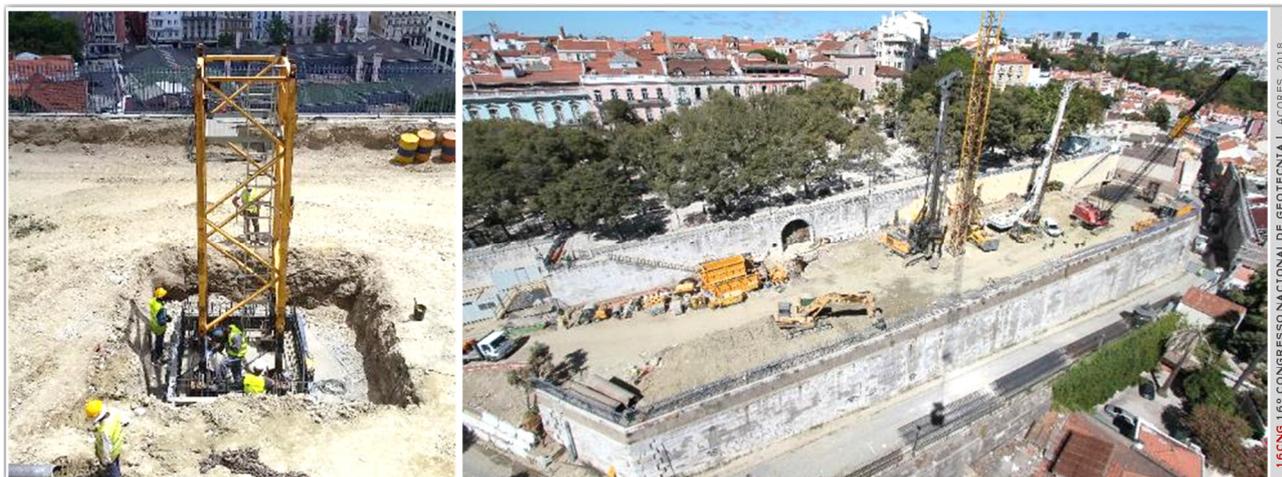
A montagem do estaleiro, quase integralmente inserido na plataforma inferior do Miradouro, onde se realizaram os trabalhos, determinou a necessidade de uma rigorosa organização e planeamento de todas as atividades. Os trabalhos em obra tiveram início com a execução das estacas e das respetivas vigas de encabeçamento. A grua torre de apoio à obra foi instalada no centro da plataforma, tendo esta sido fundada num maciço apoiado em quatro estacas (ver Figura 8).

Figura 8 – Vista da instalação da grua no centro da plataforma de trabalho

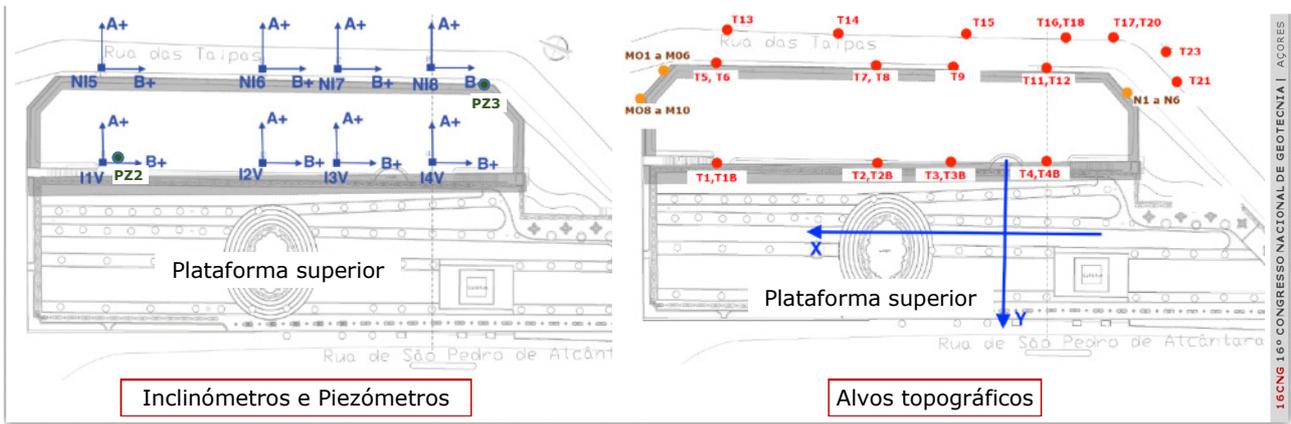
Como já referido, antes, durante e após a execução da obra, foram instalados e reinstalados diversos aparelhos que têm permitido e irão permitir a continuação da monitorização do comportamento do Miradouro, confirmando-se como ferramentas fundamentais na validação da eficácia das soluções de reforço e de drenagem implementadas e, em consequência, na gestão das condições de segurança e estabilidade do Miradouro. Atualmente, o sistema de instrumentação é composto por um conjunto de alvos topográficos instalados nos muros, incluindo o muro de suporte situado entre a Rua das Taipas e a Travessa Fala-Só, e também por um conjunto de inclinómetros e piezómetros, apresentando-se a nível esquemático a seu posicionamento e referencial de leitura na Figura 13.

Os inclinómetros e piezómetros permitiram avaliar as deformações horizontais em profundidade e a medição do nível de água, respetivamente. Por sua vez, a instrumentação topográfica permite a medição dos deslocamentos tridimensionalmente, avaliando assim eventuais deformações dos muros.

Figura 13 – Planta dos dispositivos atualmente instalados em monitorização

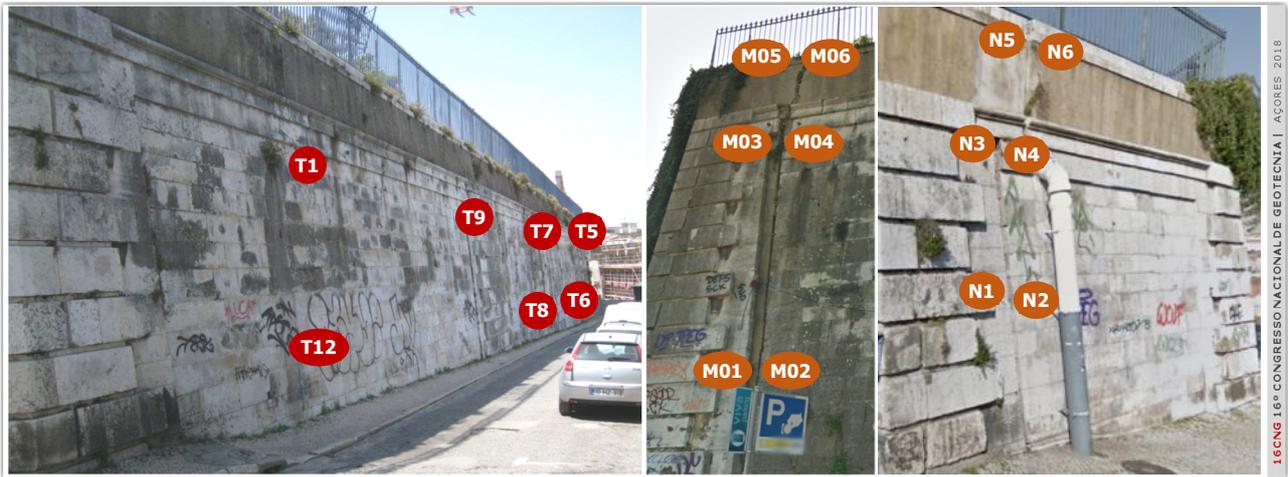
A Figura 14 apresenta a vista do posicionamento de alguns dos alvos topográficos, alguns já instalados anteriormente à intervenção e outros instalados antes do início dos trabalhos, os quais se mantiveram como dispositivos de monitorização futura, sempre que foi possível. Estes alvos não foram alvo de zeragem após o término dos trabalhos, permitindo, assim, uma avaliação do registo dos movimentos contínua e cumulativa. A intervenção de limpeza e de reabilitação do muro inferior foi ainda condicionada pela manutenção da integridade destes dispositivos.

Figura 14 – Vista do posicionamento de alguns dos alvos topográficos atualmente instalados e monitorizados

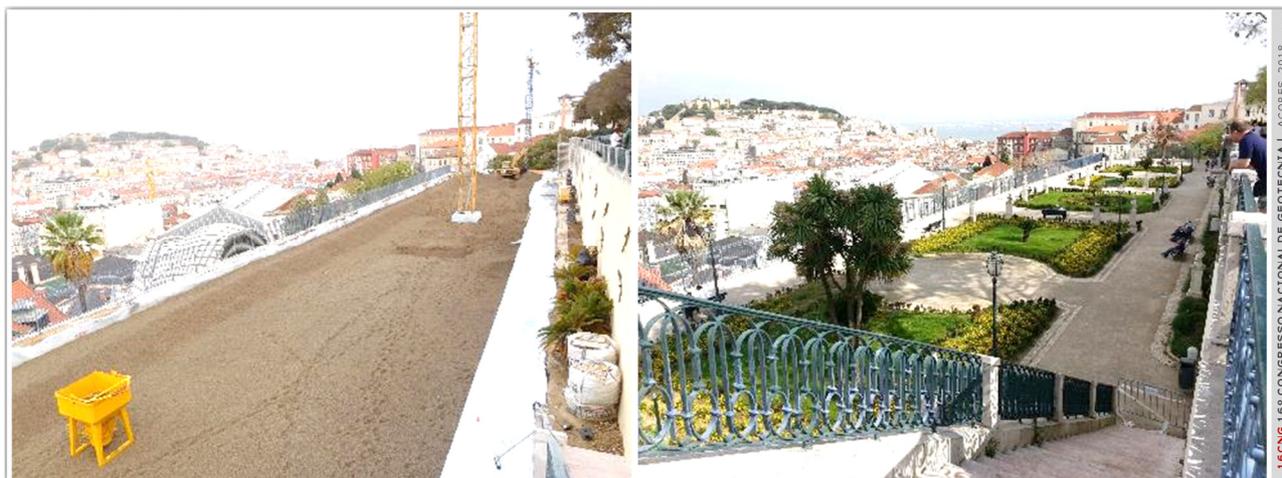
- c) Necessidade de se garantir um reduzido impacto visual, privilegiando a preservação do património arquitetónico existente. Saliencia-se que a solução ficará totalmente oculta, sem impacto visual (ver Figura 16);

- d) Necessidade de reposição, de forma o mais fiel possível, do jardim e do mobiliário urbano e artístico pré-existente na plataforma inferior do Miradouro (ver Figura 16).

Figura 16 – Vista do miradouro no final da intervenção (esquerda) e vista do miradouro anterior à intervenção determinando a reposição do jardim e mobiliário urbano conforme a sua pré-existência.
