BARRAGEM DE PORCOS, BREJO SANTO CE, TRANSPOSIÇÃO DO RIO SÃO FRANCISCO: INSTABILIDADE GERADA NAS FUNDAÇÕES POR CAMADAS DE SILTITO - FALHAS GEOLÓGICAS ABERTAS EM ARENITOS NO EIXO E JUNTO AO ENCONTRO DA OMBREIRA ESQUERDA

PORCOS DAM, BREJO SANTO CE, BRAZIL, TRANSPASS OF THE SAN FRANCISCO RIVER: INSTABILITY GENERATED IN FOUNDATIONS BY SILTITE LAYERS - GEOLOGICAL FAULTS OPENED IN ARENITOS IN THE AXIS AND NEXT TO THE LEFT SHOULDER

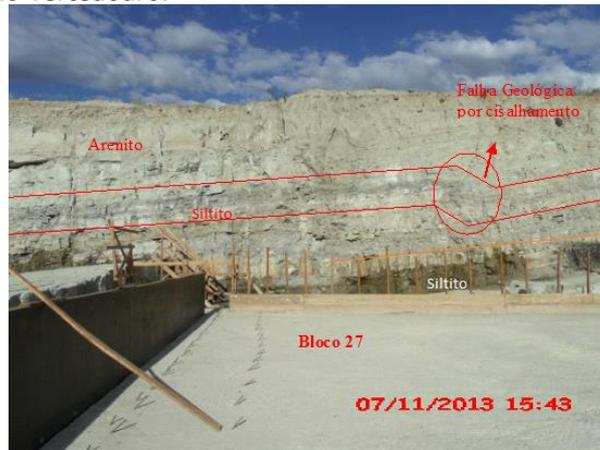
subvertical; PCS₂- Direção 272° e mergulho subvertical, figura 14. O Plano de Acamadamento do siltito a jusante do bloco 25 apresenta Direção: 32° e Mergulho 21°. As áreas dos blocos 26 e 27 no momento da inspeção e mapeamento das fundações já apresentavam as primeiras camadas de concreto para a execução do vertedouro.

Figura 15 Área do Bloco 27, concretada para início da construção.

A jusante do bloco 27 na área da bacia de dissipação encontraram-se siltitos abaixo da camada de arenito, nos quais foram medidas as espessuras, direção e mergulho do plano de acamadamento, que podem condicionar a rupturas de blocos rochosos de fundação a jusante da barragem figuras 15, 16 e 17.
