ENCOSTA DO PARQUE DE TRANSFORMADORES E COMPORTAS - APROVEITAMENTO HIDROELECTRICO DE LAUCA

HILLSIDE OF THE TRANSFORMERS AND GATES YARD – HYDROELECTRIC POWER PLANT OF LAUCA

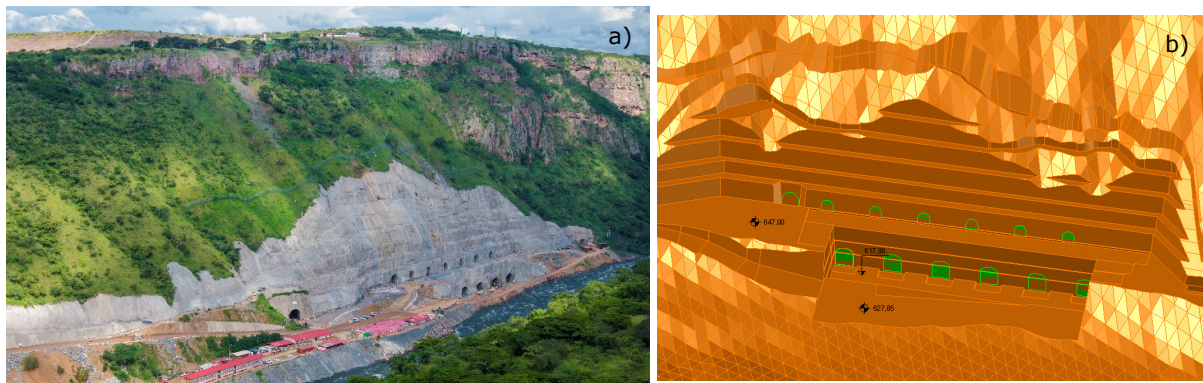
Figura 1 – a) Vista geral da totalidade da encosta (escavações concluídas; soluções de estabilização em curso); b) Modelo 3D da escavação da encosta do parque de transformadores e comportas

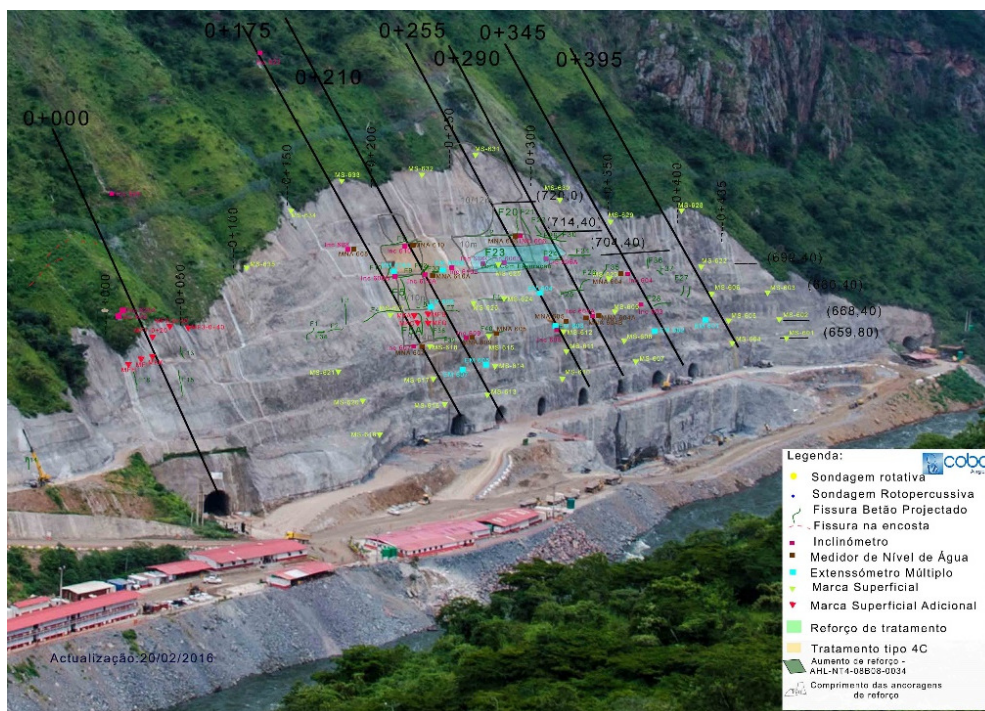
Tendo presente a importância da encosta e a sua complexidade geológica-geotécnica, foi definido um plano de monitorização que permitisse observar o seu acompanhamento durante a fase de construção e durante o período de vida útil do empreendimento. No Quadro 2 apresenta-se um resumo das quantidades associadas aos vários dispositivos de instrumentação e observação. Na Figura 9 pode observar-se a

Figura 9 – Localização esquemática dos vários dispositivos de instrumentação e observação, instalados em Fevereiro de 2016 na encosta do parque de transformadores e comportas, incluindo secções de instrumentação
