# **PROJECTO GEOTÉCNICO PARA A ESTABILIZAÇÃO E CONTENÇÃO DE UM TALUDE NA EM530-1 EM BUCELAS**

## **GEOTECHNICAL PROJCT FOR STABILIZATION AND SUPPORT OF A SLOPE AT EM530-1 ROAD IN BUCELAS**

Rosa, Alexandra; Aqualogus, Lisboa, Portugal, arosa@aqualogus.pt  
Roque, Magda; Aqualogus, Lisboa, Portugal, mroque@aqualogus.pt  
Pimenta, Lurdes; Aqualogus, Lisboa, Portugal, lpimenta@aqualogus.pt  
Sardinha, Ricardo; Aqualogus, Lisboa, Portugal, rsardinha@aqualogus.pt  
Pereira, Verónica; Câmara Municipal de Loures, Loures, Portugal, veronica\_pereira@cm-loures.pt

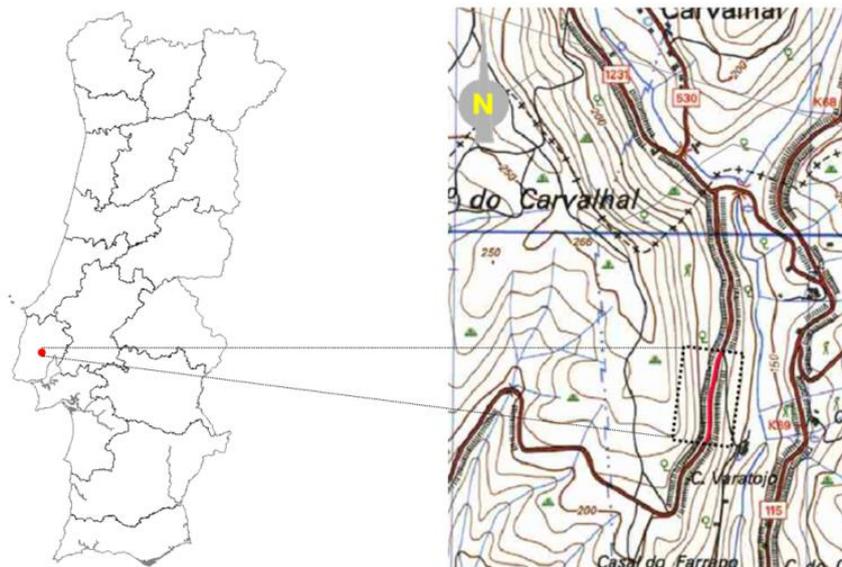
Figura 1 – Representação em planta da zona a intervir

O talude será intervencionado numa extensão de cerca de 256 m, coincidindo em planta e em perfil com o traçado da estrada já existente (Figura 1). O perfil transversal da via tem uma faixa de rodagem com 5 m de largura e uma berma com largura total de 1,1 m em cada extremo, com guardas de segurança instaladas

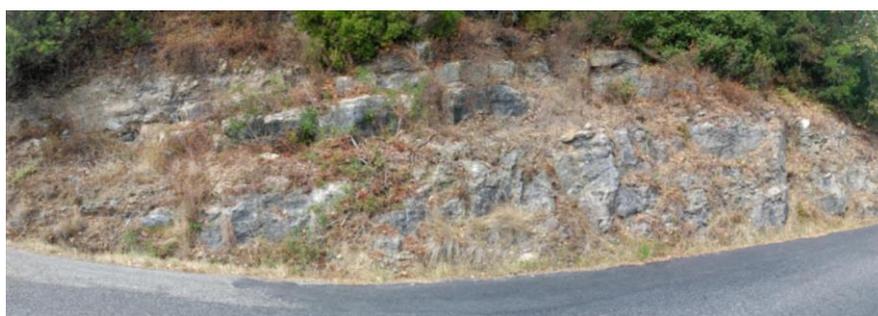
Figura 2 – Afloramento rochoso no trecho sul da zona a intervir

Nos taludes da estrada, dentro do trecho a intervir, dominam os calcários e as margas da Formação do Arranhó, sendo os afloramentos rochosos expostos raros e restritos ao extremo sul da área de estudo (Figura 2). No restante desenvolvimento, o maciço rochoso encontra-se coberto por solos residuais e depósitos de vertentes, com intensa vegetação do tipo arbórea, arbustiva e herbácea, que dificultou o reconhecimento de superfície.

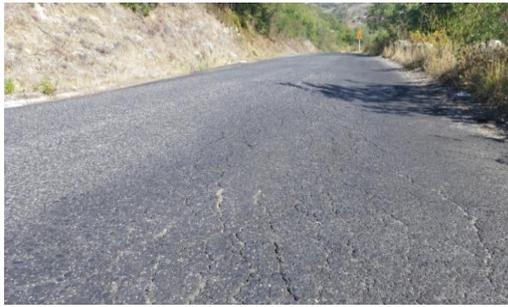
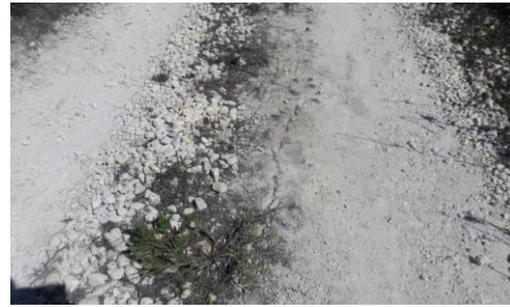
(a)

(b)

Figura 3 – Fendas longitudinais: (a) Estrada; (b) Acesso a cotas inferiores ao plano da estrada

Ao longo do traçado da estrada e no caminho de acesso à habitação, a cotas inferiores, é possível encontrar fendas longitudinais, indicadoras de movimentos de instabilização (Figura 3).

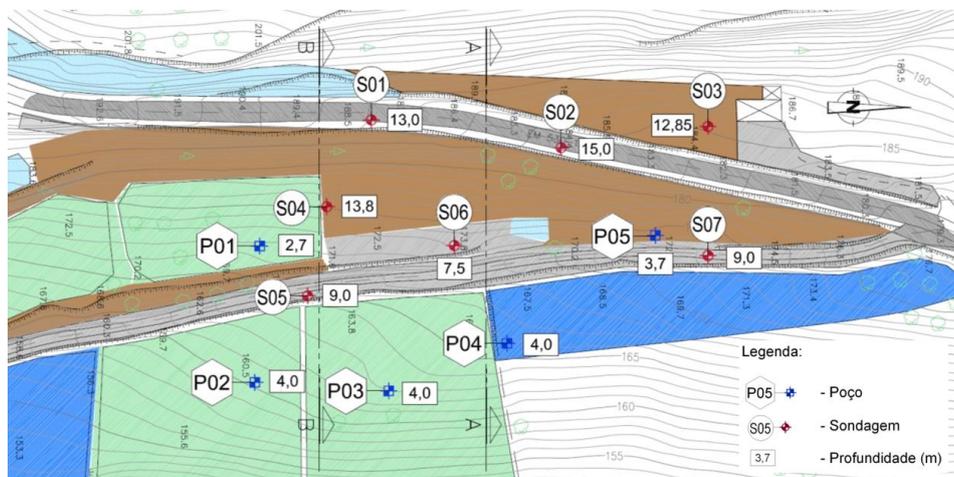
Figura 4 – Localização e profundidade dos trabalhos de prospecção realizados no presente estudo

Para o presente trabalho foram prospectadas 7 sondagens mecânicas à rotação, 5 poços de reconhecimento e ensaiadas em laboratório 5 amostras recolhidas em cada um dos poços. A localização esquemática e a profundidade das sondagens e dos poços realizados encontram-se na Figura 4.

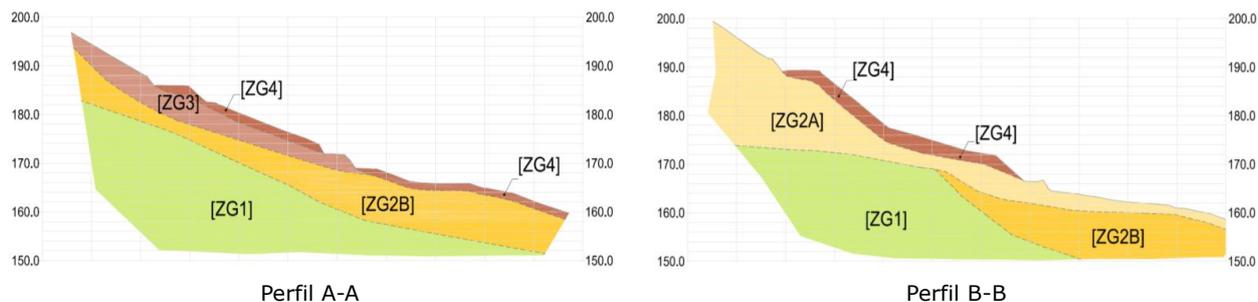
Figura 5 – Zonamento geológico-geotécnico. Perfis A-A e B-B

A análise conjunta dos dados existentes e dos resultados dos trabalhos de prospecção permitiu definir um modelo geológico-geotécnico para a área de estudo composto por quatro zonas geotécnicas principais – ZG4, ZG3, ZG2 e ZG1, as quais expressam uma melhoria progressiva das características geomecânicas do maciço. A Figura 5 apresenta o zonamento geológico-geotécnico dos terrenos segundo dois perfis transversais, cuja localização em planta está representada na Figura 4.

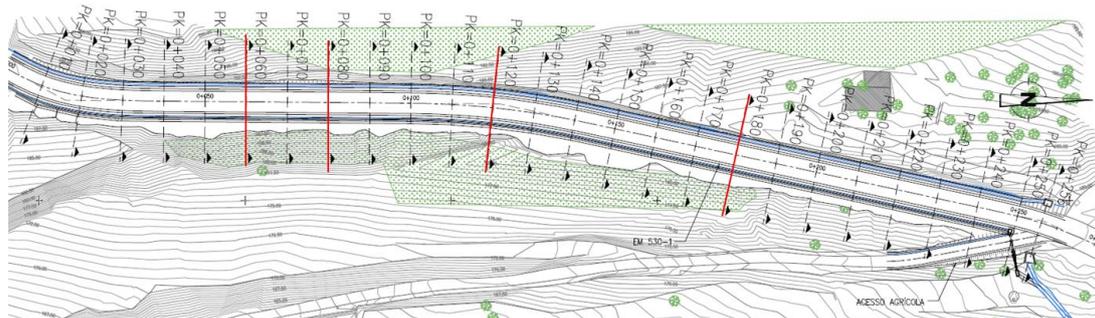
Figura 6 – Identificação dos perfis de cálculo condicionantes para o estudo da estabilidade da encosta

Para avaliação da estabilidade actual da encosta foram estudados os perfis de escavação considerados condicionantes (PK 0+060, PK 0+080, PK 0+120 e PK 0+180), atendendo à geometria dos taludes e às características geotécnicas dos terrenos interessados (Figura 6).

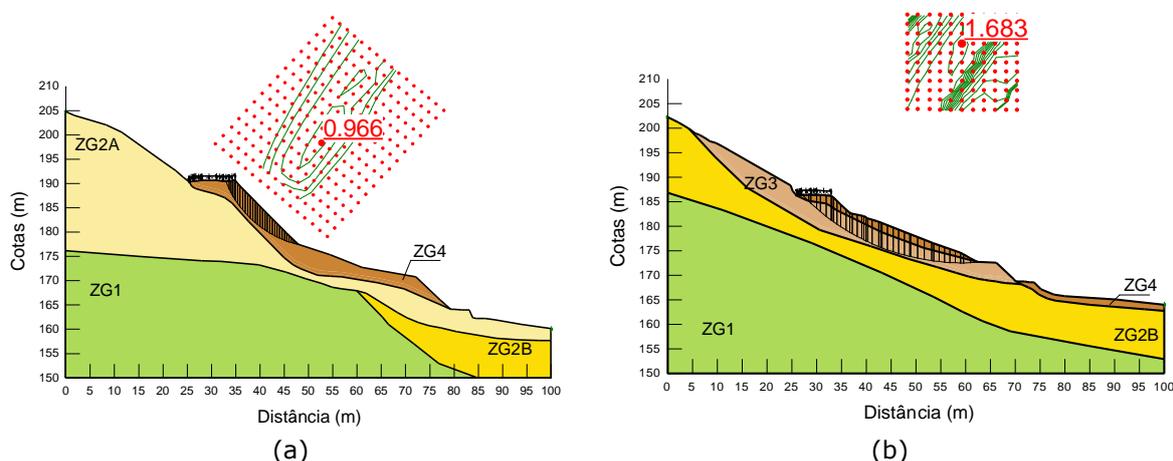
Figura 7 – Combinação estática: (a) PK 0+060 - Rotura superficial; (b) PK 0+120 - Rotura profunda

Apresenta-se na Figura 7 a representação esquemática de uma superfície de rotura superficial (a), para o PK 0+060, e de uma superfície de rotura profunda (b), para o PK 0+120.

As superfícies de escorregamento com valores próximos da unidade são compatíveis com a fendilhação existente ao longo da berma Este da estrada.

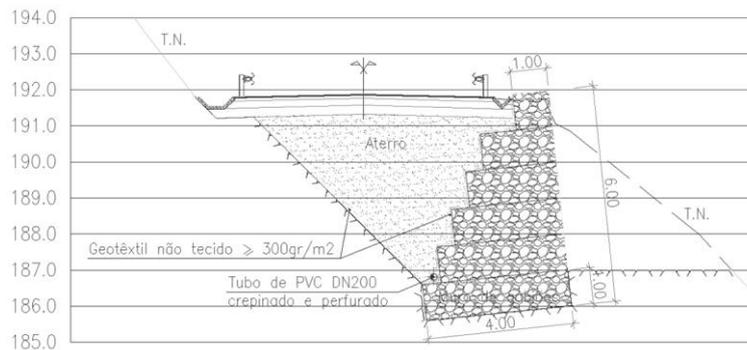
Figura 8 – Secção transversal tipo – muro de gabiões

A primeira solução estudada consiste na execução de um muro de gabiões, com 6 m de altura máxima e 4 m de largura na base (Figura 8).

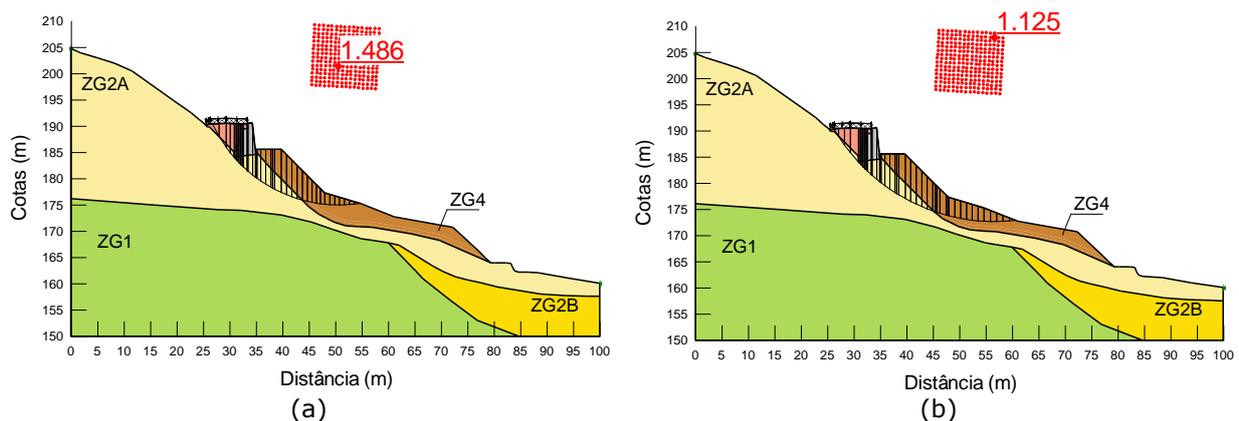
Figura 9 – PK 0+060. Muro de gabiões: (a) Combinação estática; (b) Combinação pseudo-estática

A metodologia de análise para as verificações de segurança globais é semelhante à descrita no Capítulo 4. A Figura 9 apresenta os resultados obtidos para as verificações de segurança. O coeficiente de segurança obtido para o perfil PK 0+060 foi de 1,49 para a combinação estática e de 1,12 para a combinação pseudo-estática, valores que se consideram satisfatórios face aos pressupostos admitidos.

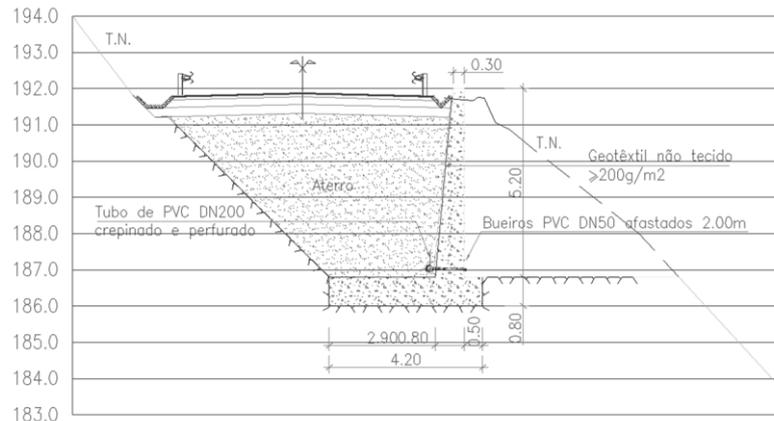
Figura 10 - Secção transversal tipo - muro de betão armado em consola

A segunda solução consiste na implementação de um muro de betão armado em consola com 6 m de altura, espessura no topo do muro de 0,3 m e espessura na base de 0,8 m. As dimensões da sapata são de 4,2 x 0,8 m, na secção de maior altura, conforme a Figura 10.

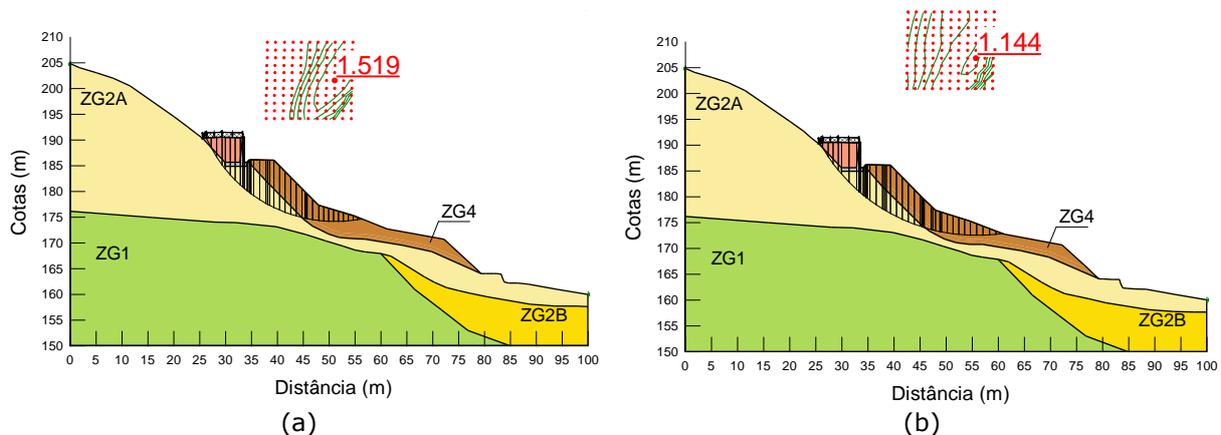
Figura 11 - PK 0+060. Muro de betão armado em consola: (a) Combinação estática; (b) Combinação pseudo-estática

Segundo a mesma metodologia de análise descrita no Capítulo 4, na Figura 11 apresentam-se os resultados do cálculo de estabilidade, sendo que os coeficientes de segurança foram de 1,52 e 1,14, para as combinações estática e pseudo-estática, respectivamente, valores que se consideram satisfatórios.

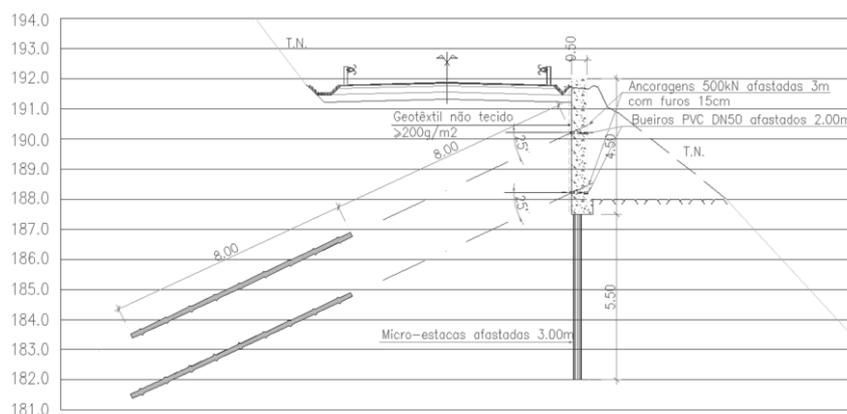
Figura 12 - Secção transversal tipo - muro de betão armado ancorado

A terceira solução analisada consiste na execução de uma parede de betão armado ancorada com 0,5 m de espessura e 4,5 m de altura (Figura 12), fundada em microestacas com um comprimento de 5,5 m. Preconiza-se a execução de dois níveis de ancoragens, com um pré-esforço de serviço de 500 kN, com um comprimento total de 16,0 m e um ângulo de 25° com a horizontal. As ancoragens formam entre si uma malha de 2,0 x 3,0 m (V x H).

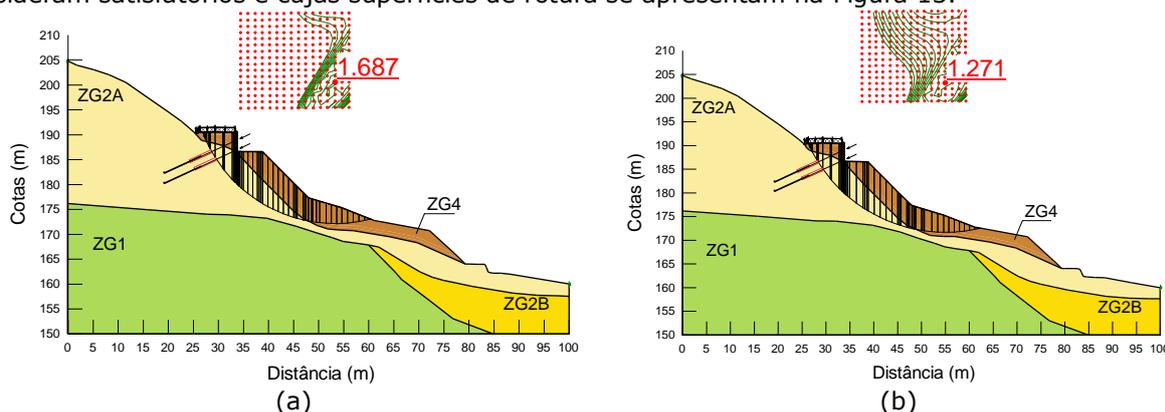
Figura 13 - PK 0+060. Muro de betão armado ancorado: (a) Combinação estática; (b) Combinação pseudo-estática

Com base na metodologia descrita no Capítulo 4, determinaram-se os coeficientes de segurança para a combinação estática que foi de 1,69 e para a combinação pseudo-estática de 1,27, valores que se consideram satisfatórios e cujas superfícies de rotura se apresentam na Figura 13.

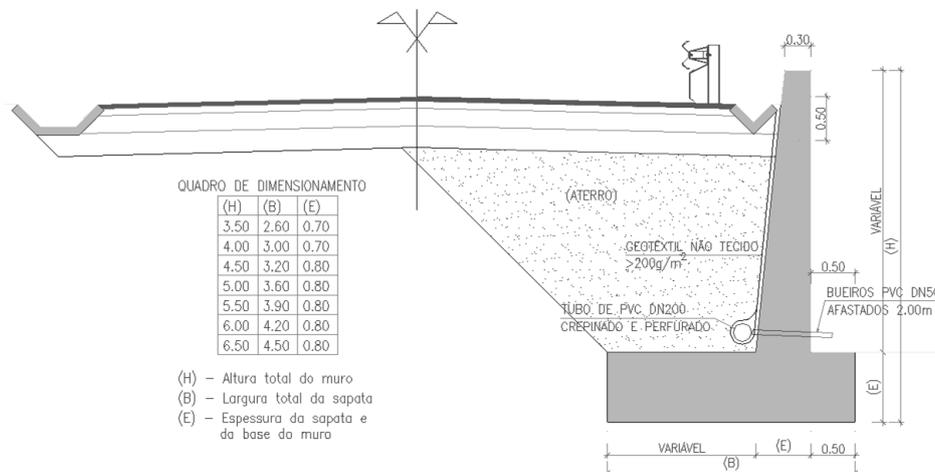
Figura 14 - Secção transversal tipo do muro de betão armado em consola

A solução consiste num muro de betão armado em consola com altura variável entre 3,5 m e 6,5 m, espessura no topo do muro de 0,3 m e espessura na base do muro entre 0,7 m e 0,8 m. As dimensões da sapata variam desde 0,7 m a 0,8 m em altura e largura variável entre 2,6 m e 4,5 m, conforme a Figura 14.

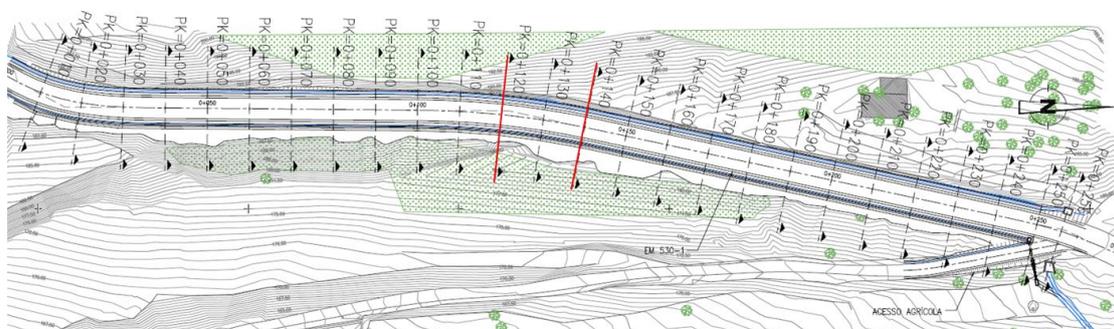
Figura 15 - Identificação dos perfis de cálculo condicionantes para a análise de estabilidade dos taludes

O dimensionamento geotécnico da solução final foi realizado para os perfis considerados condicionantes, nomeadamente os perfis PK 0+120 e PK 0+140, onde se identificam as zonas com as maiores alturas do muro e com as condições de fundação mais desfavoráveis (Figura 15). Tendo em conta as características do terreno e o tipo de estrutura a executar, o coeficiente sísmico horizontal adoptado foi de 0,16. Foi admitida uma sobrecarga de circulação de 10 kN/m<sup>2</sup>.

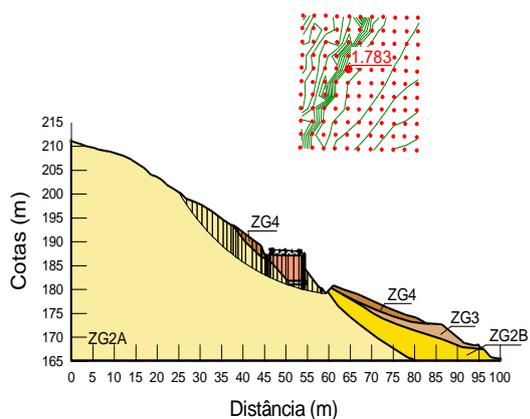
Figura 16 – PK 0+120. Superfície de rotura profunda. Combinação estática (CSG)

No Quadro 6 e nas Figuras 16 a 19 apresentam-se alguns dos resultados obtidos para as verificações de segurança para as combinações estática, pseudo-estática e de precipitação intensa através da metodologia dos coeficientes de segurança globais (CSG) para os perfis acima referidos.

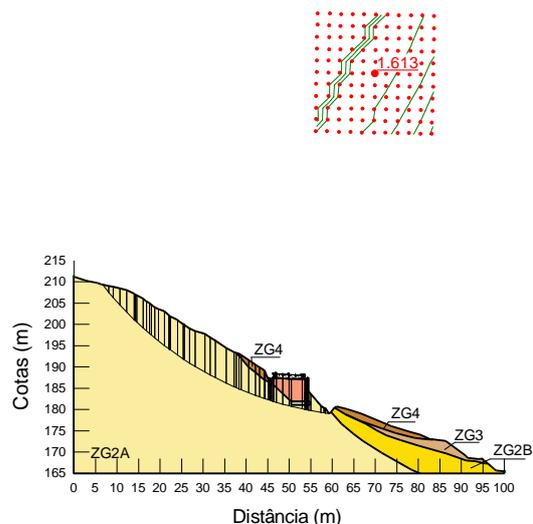
Figura 17 – PK 0+120. Superfície de rotura profunda extensa. Combinação estática (CSG)

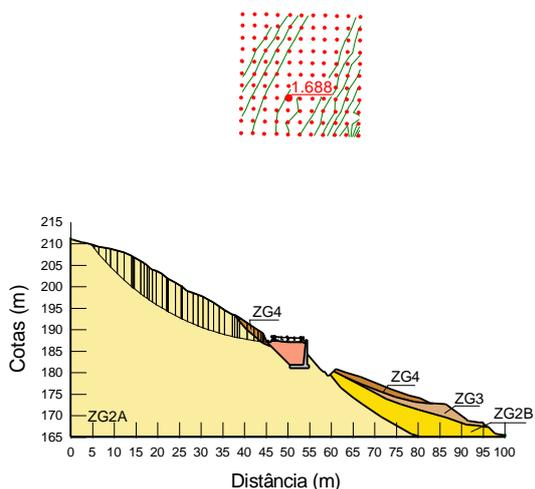
Figura 18 – PK 0+120. Superfície de rotura no topo do talude. Combinação estática (CSG)

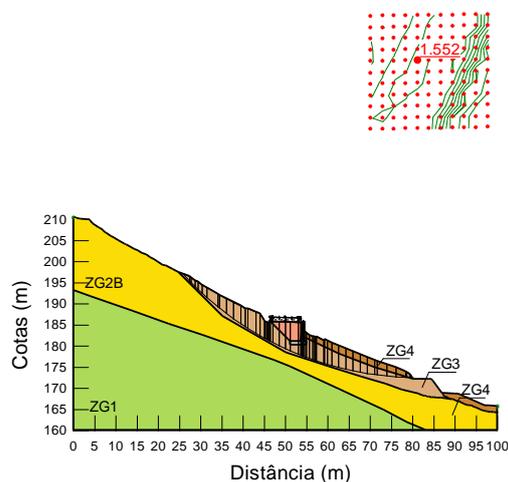
Figura 19 – PK 0+140. Superfície de rotura profunda. Combinação estática (CSG)

Os coeficientes de segurança condicionantes obtidos foram de 1,55 e de 1,08 para as combinações estática e pseudo-estática, ambos para o perfil PK 0+140 para a situação de rotura profunda. Os valores consideram-se satisfatórios atendendo aos pressupostos admitidos.

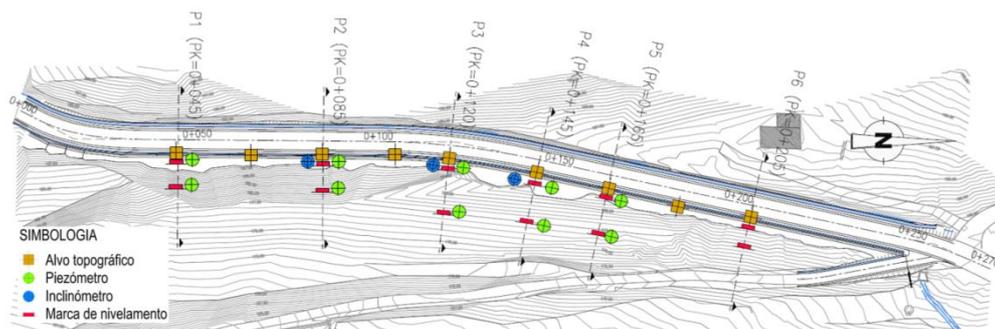
Figura 20 – Disposição em planta dos dispositivos de observação

A frequência de leituras recomendada e o número de dispositivos de observação apresentam-se no Quadro 8 e a sua localização em planta na Figura 20.
